**Evaluación de la estabilidad física de los componentes mineros en la ex
unidad de producción Carolina N°1 - Sociedad Minera Corona S.A para
disminuir los lixiviados al Río Tingo distrito de Hualgayoc-2022**

Ingeniero Ambiental

Cerro de Pasco – Perú - 2024

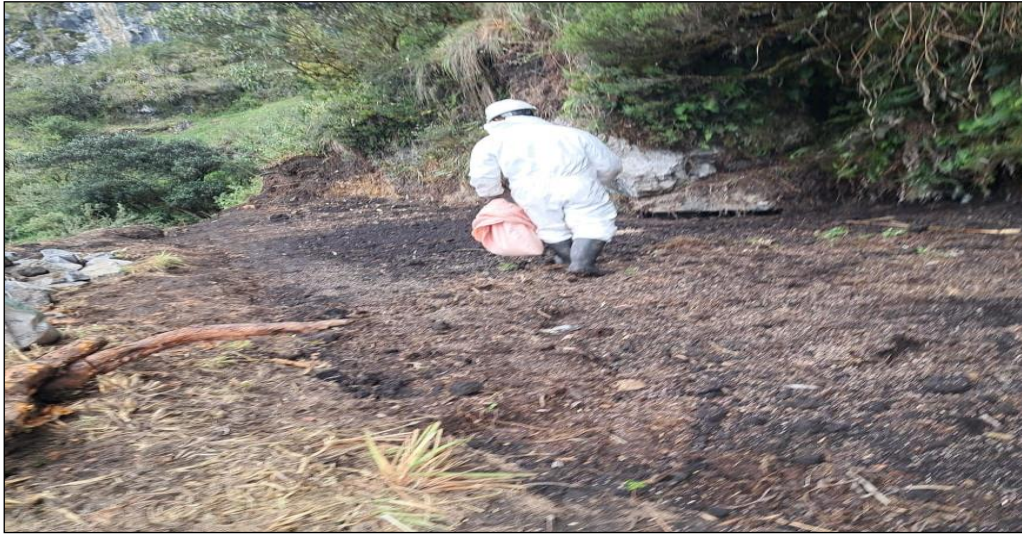
IMAGEN 4.1. Vista de cierre de chimeneas que presenta estabilidad física. se encuentran estables que estos es necesarios corroborar con el monitoreo de aguas y calidad biológica.

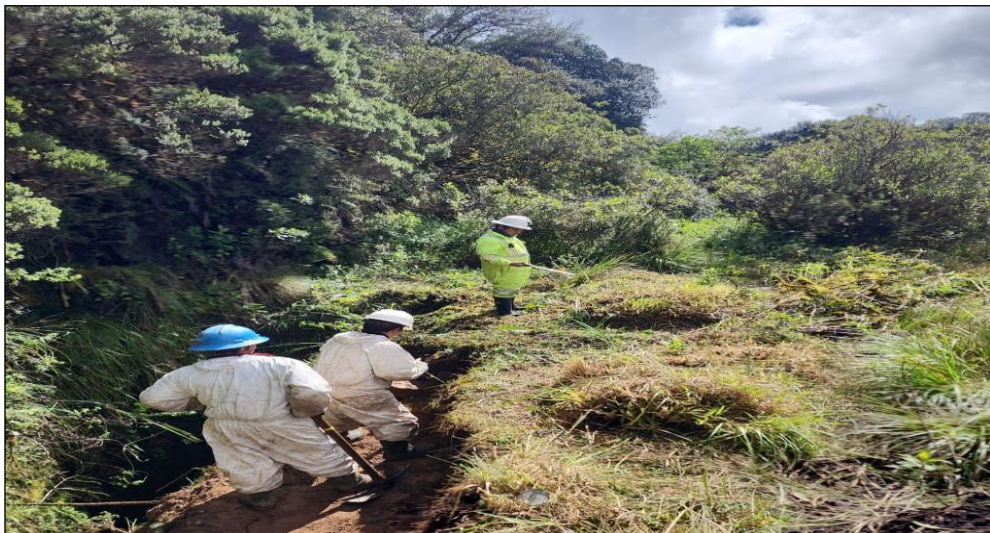
IMAGEN 4.2. Vista de cierre de chimeneas que presenta estabilidad física.

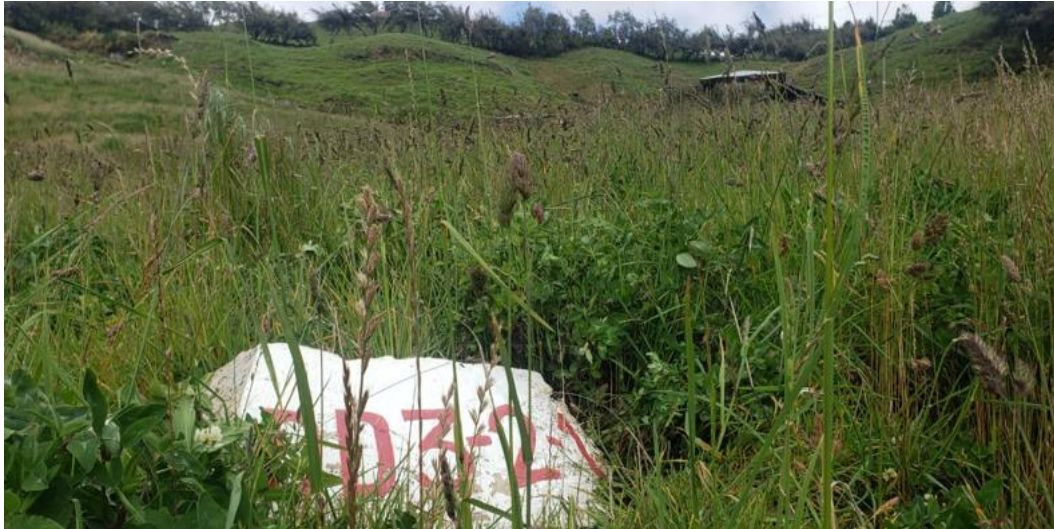
IMAGEN 4.3. Vista de cierre de depósito de desmontera que presenta estabilidad física.

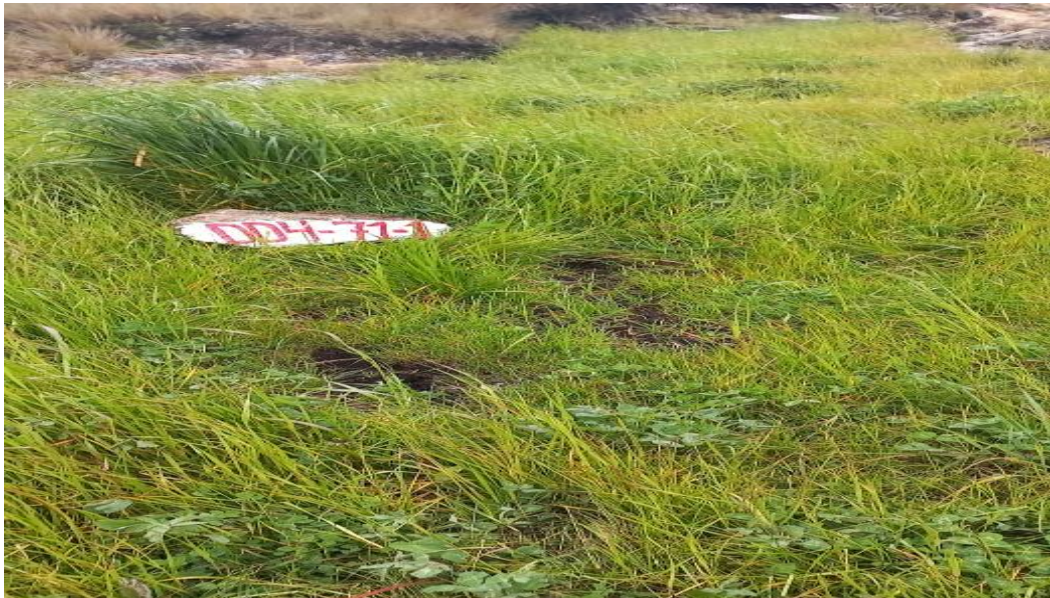
IMAGEN 4.4. Vista de cierre de depósito de desmontera presenta estabilidad física.

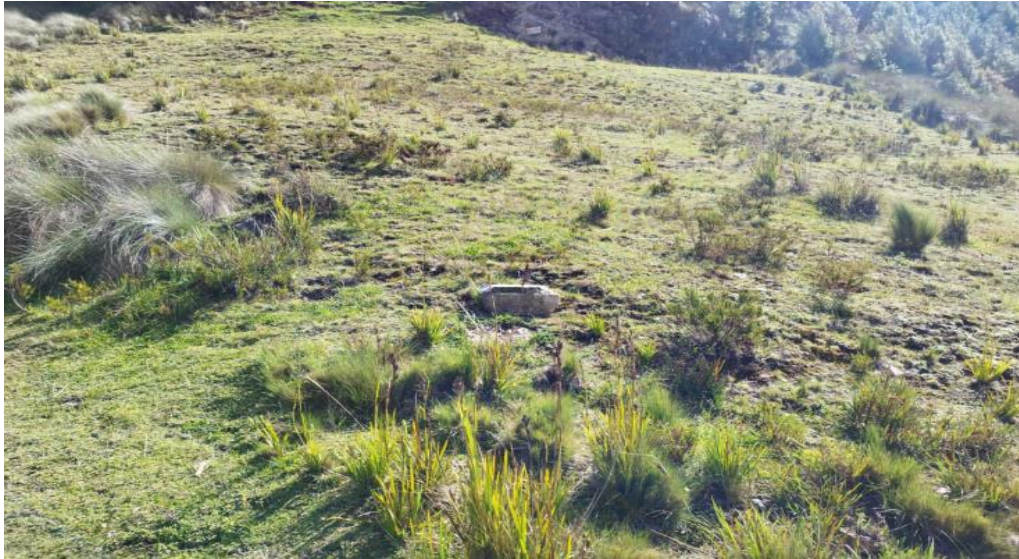
IMAGEN 4.5.. Vista de cierre de bocaminas (B4-43) presenta estabilidad física.

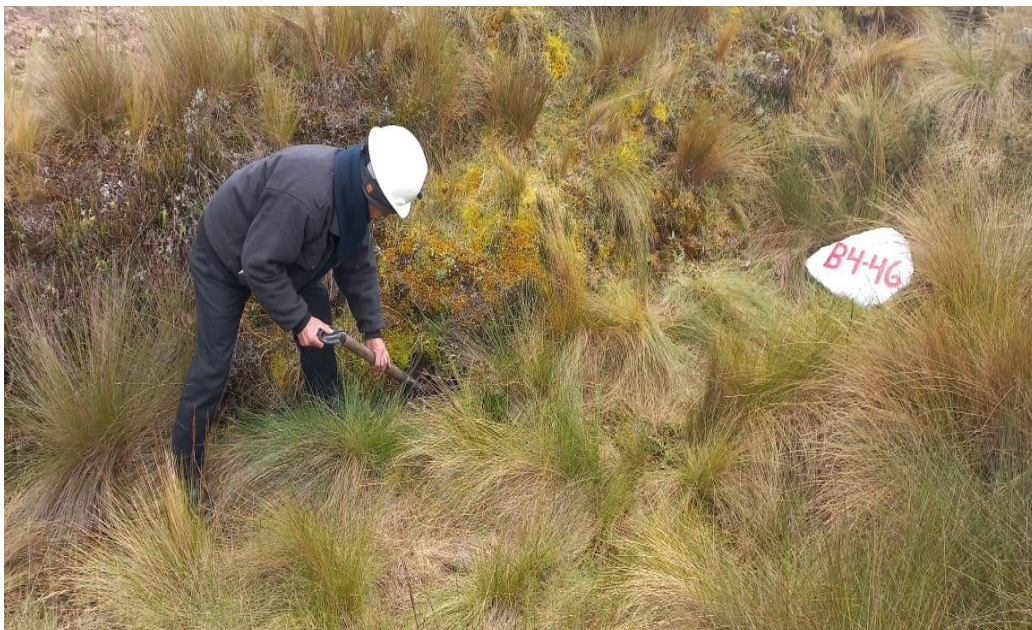
IMAGEN 4.6. Vista de cierre de bocaminas presenta estabilidad física.
