UNIVERSIDAD NACIONAL DANIEL ALCIDES CARRIÓN
FACULTAD DE INGENIERÍA DE MINAS
ESCUELA DE FORMACIÓN PROFESIONAL DE INGENIERÍA DE MINAS

**Control de aceros de perforación de jumbos para su
optimización y reducción de costos en la Compañía Minera
Casapalca S.A.**

Autor: Bach. Yimson Wuemberly ORTIZ BRIOSO

Cerro de Pasco - Perú – 2019

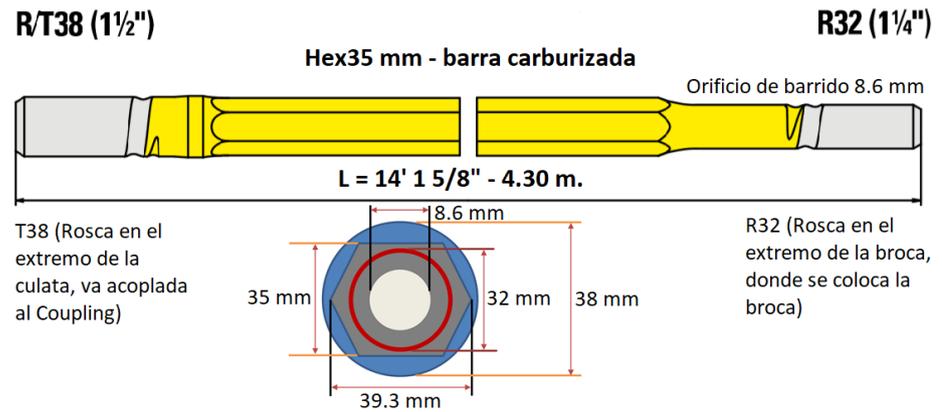
el agua a presión para el barrido de detritus del fondo del taladro, este orificio de barrido tiene un diámetro de 8.6 mm., la barra tiene un peso de 33.60 kg. la rosca en el extremo de la culata es reta y el tipo de hilos de la rosca es cuadrado con un diámetro de 38 mm., la barra es carburizada con superficie endurecida, para taladros en frentes de avance y desquinces.

Figura N° 2.3.10.1. Barra de 14 pies. Hexagonal para frentes

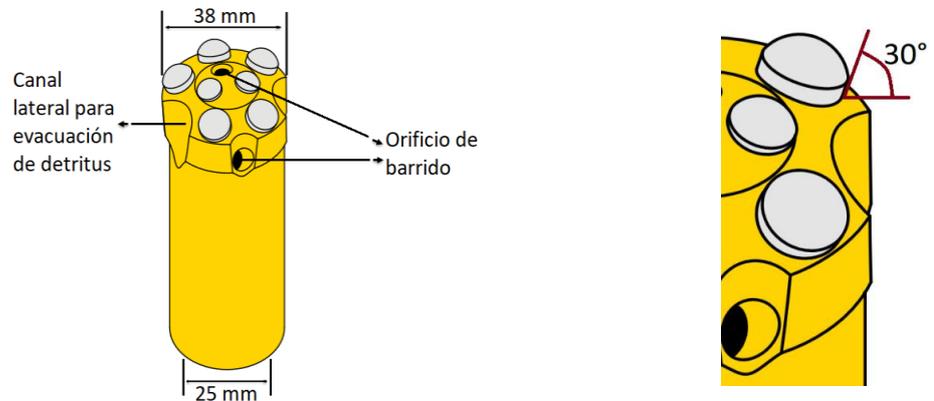
de Carburo, Tungsteno y Cobalto, los botones se figan por contracción o presión en frío.

Figura N° 2.3.12.1. Broca de 38 mm. Para sostenimiento

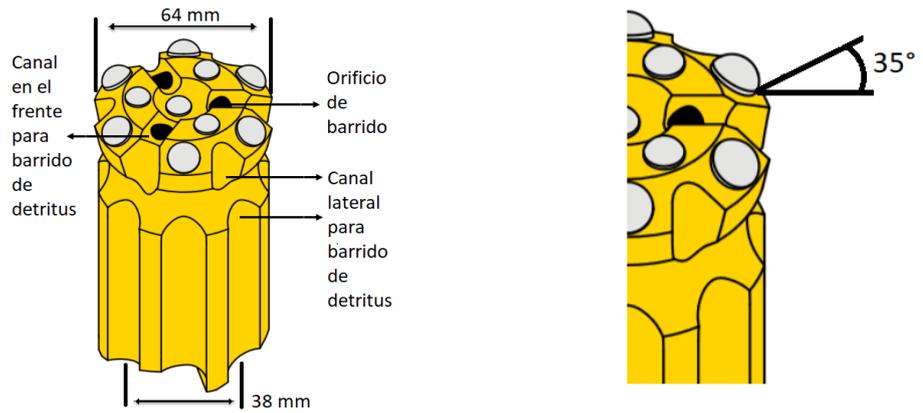
Broca T38, es una broca retráctil de botones Drop Center (presenta 1 botón en el centro) acanalado con una rosca de T38 mm. de forma cuadrado que encaja en el modelo de la barra T38-RD38-T38x5', el diámetro de la broca es de 64 mm., tiene en su estructura 10 botones esféricos los cuales están divididos en 6 periféricos, 3 centrales y 1 botón Drop Center, con un ángulo de 35° los botones periféricos, estas brocas presentan 3 orificios centrales de barrido, así como también 6 canales laterales que sirven para la evacuación de detritus, la broca tiene un peso de 2.3 kg. los botones vienen con una sobre dimensión de 0.5 mm.

Figura N° 2.3.14.1. Broca de 64 mm. Para taladros largos

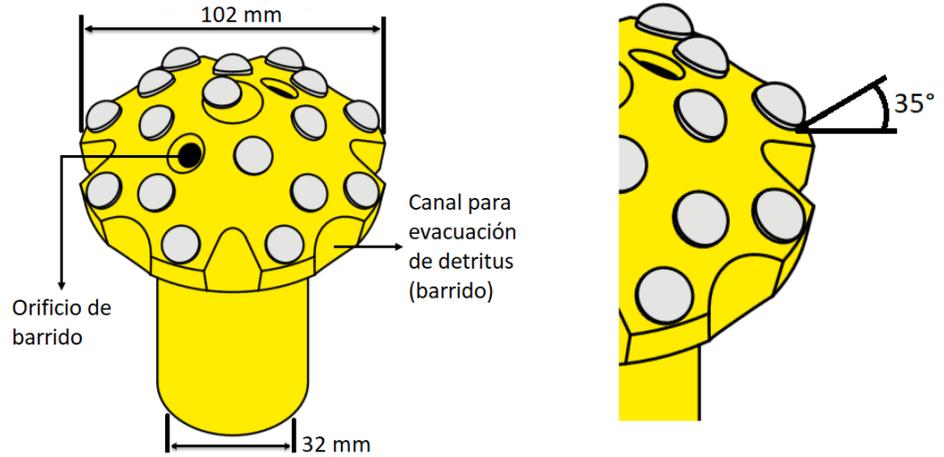
Broca R32, Broca escariadora Domo con frente de forma de bóveda, con una rosca de R32 mm. de forma recta que encaja en el modelo de la barra T38-Hex35-R32x14' y T38-Hex35-R32x14'(MF), el diámetro de la broca es de 102 mm., tiene en su estructura 17 botones esféricos los cuales están divididos en 16 periféricos y 1 central, con un ángulo de 35° los botones periféricos, estas brocas presentan 2 orificios de barrido, así como también 8 canales laterales que sirven para la evacuación de detritus del fondo del taladro, la broca tiene un peso de 3.2 kg. los botones vienen con una sobre dimensión de 0.5 mm. desde la base los cuales van a tener contacto directo con la roca. Con 17 botones, 16 botones periféricos, este modelo es ideal para roca abrasiva, estas brocas están hechas de Carburo, Tungteno y Cobalto, los botones se figan por contracción o presión en frio.

Figura N° 2.3.15.1. Broca de 102 mm. Rimadora para frentes

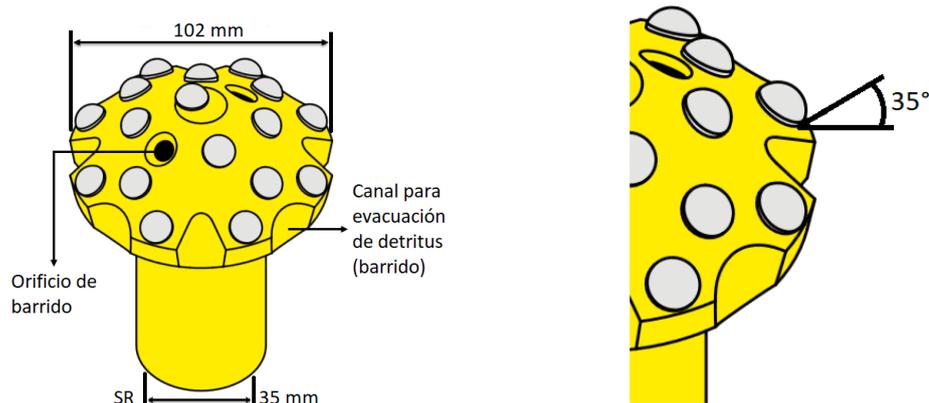
Broca SR35, Broca escariadora Domo con frente de forma de bóveda, con una rosca de SR35 mm. de forma recta que encaja en el modelo de la barra T38-Hex35-SR35x14' y T38-Hex35-SR35x14''(MF), el diámetro de la broca es de 102 mm., tiene en su estructura 17 botones esféricos los cuales están divididos en 16 periféricos y 1 central, con un ángulo de 35° los botones periféricos, estas brocas presentan 2 orificios de barrido, así como también 8 canales laterales que sirven para la evacuación de detritus del fondo del taladro, la broca tiene un peso de 3.2 kg. los botones vienen con una sobre dimensión de 0.5 mm. desde la base los cuales van a tener contacto directo con la roca. Con 17 botones, 16 botones periféricos, este modelo es ideal para roca abrasiva. Disponible con botones esféricos o balísticos, estas brocas están hechas de Carburo, Tungteno y Cobalto, los botones se figan por contracción o presión en frio.

Figura N° 2.3.15.2. Broca de 102 mm. Rimadora para frentes

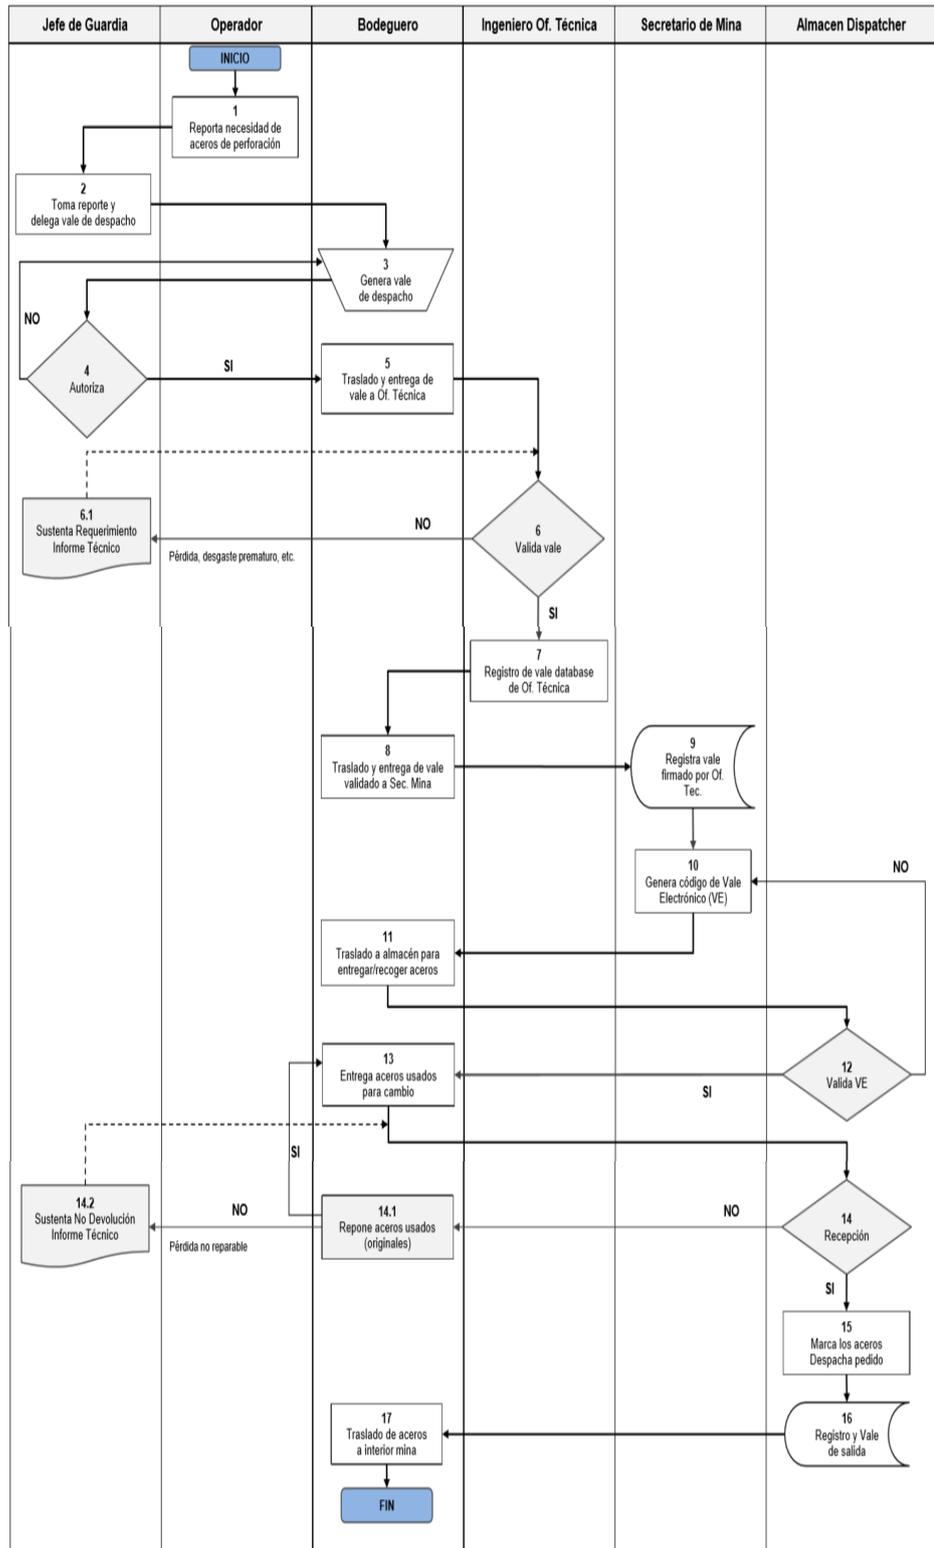
Figura N° 4.1.14.1. Flujograma para sacado de aceros de perforación

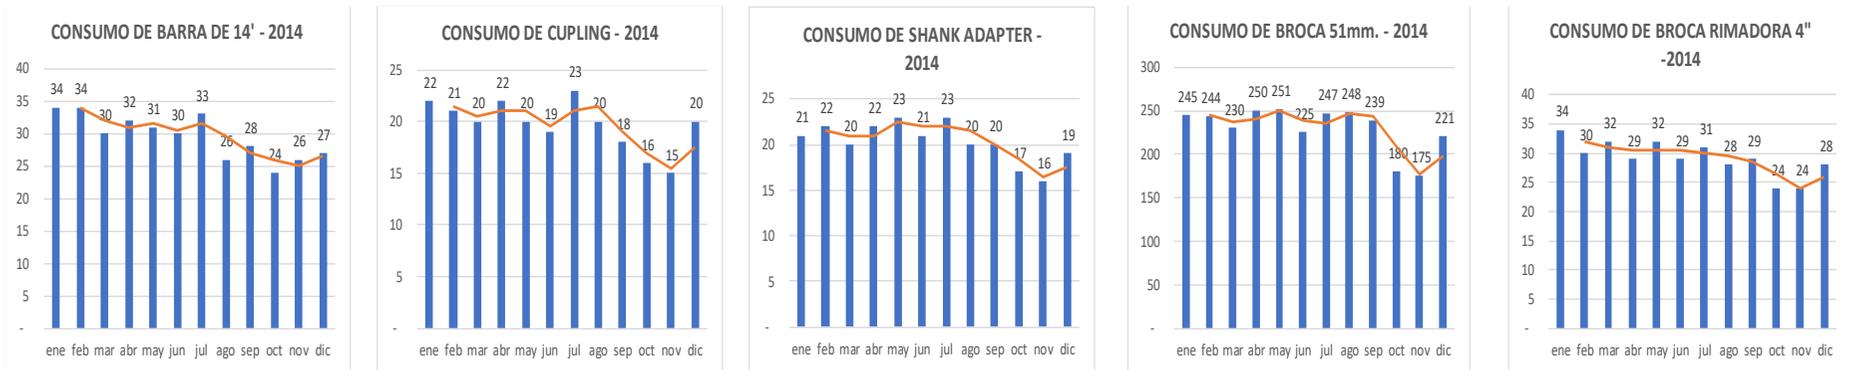
Consumo de aceros de 5 jumbos frontoneros – año 2014.

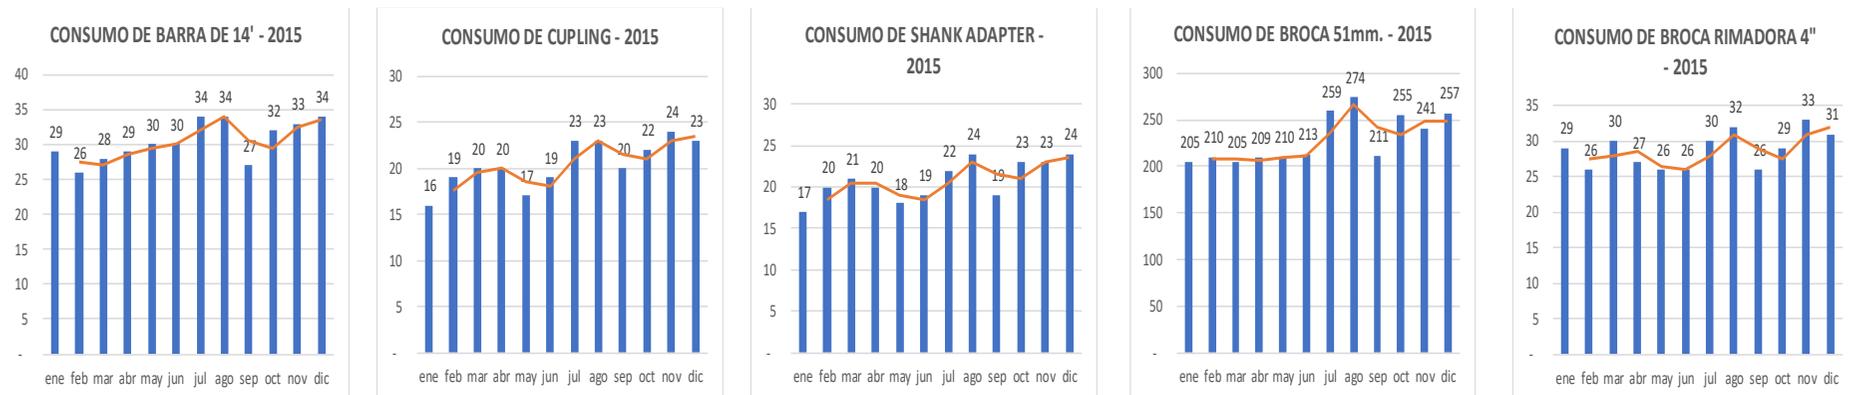
Consumo de aceros de 6 jumbos frontoneros – año 2015.

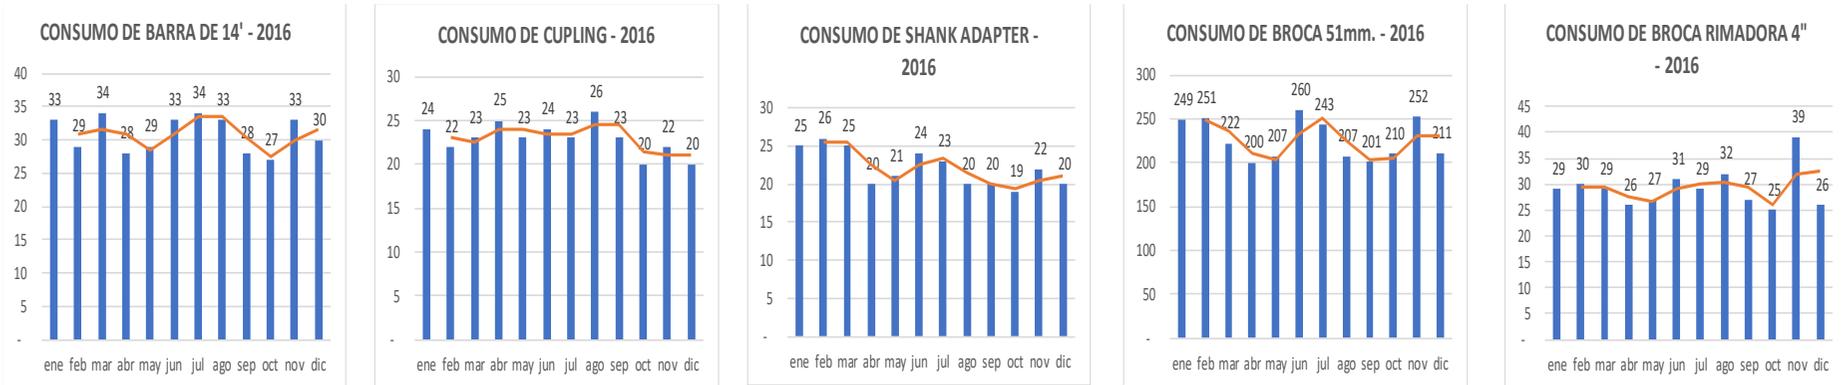
Consumo de aceros de 6 jumbos frontoneros – año 2016.

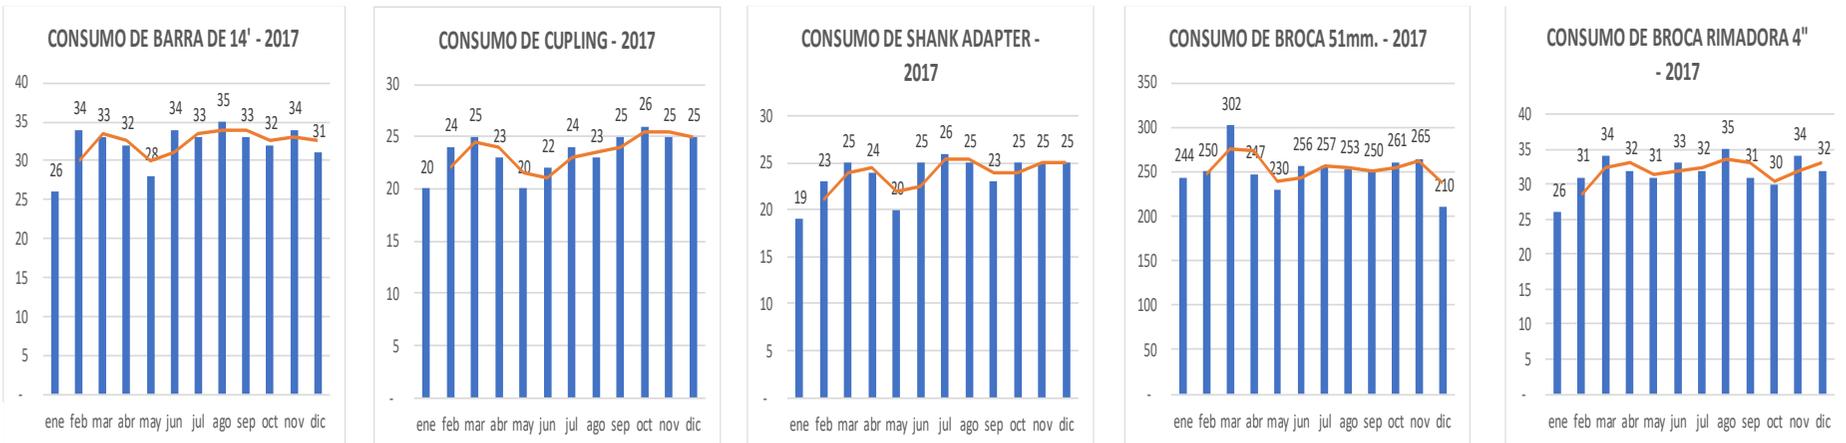
Consumo de aceros de 6 jumbos frontoneros – año 2017.

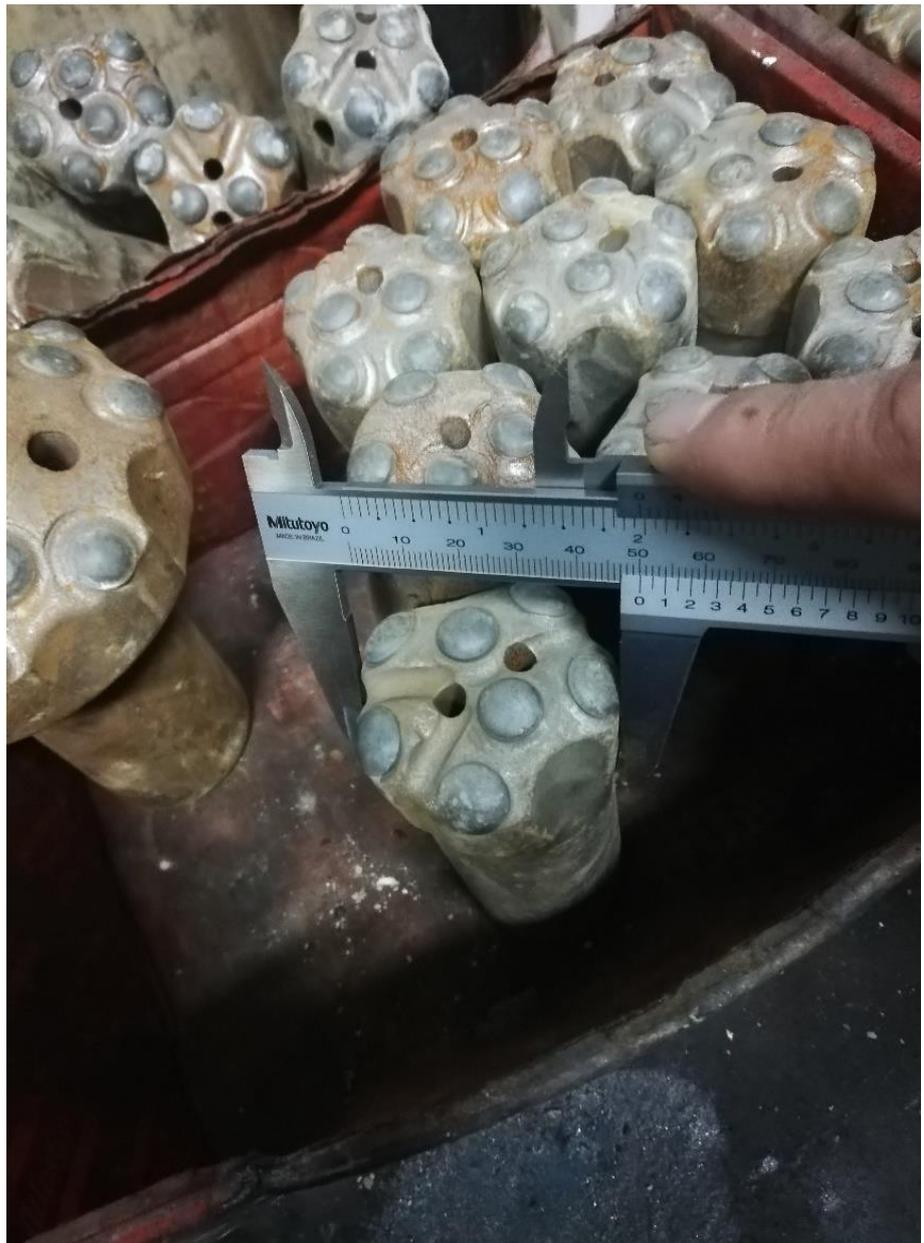
Con este instrumento se podrá medir el diámetro de las brocas y la altura de los insertos como también la copa de las barras de 5 pies y con ello se podrá descartar de acuerdo a sus medidas.

Fotografía N° 4.1.24.1. Vernier para medición de brocas

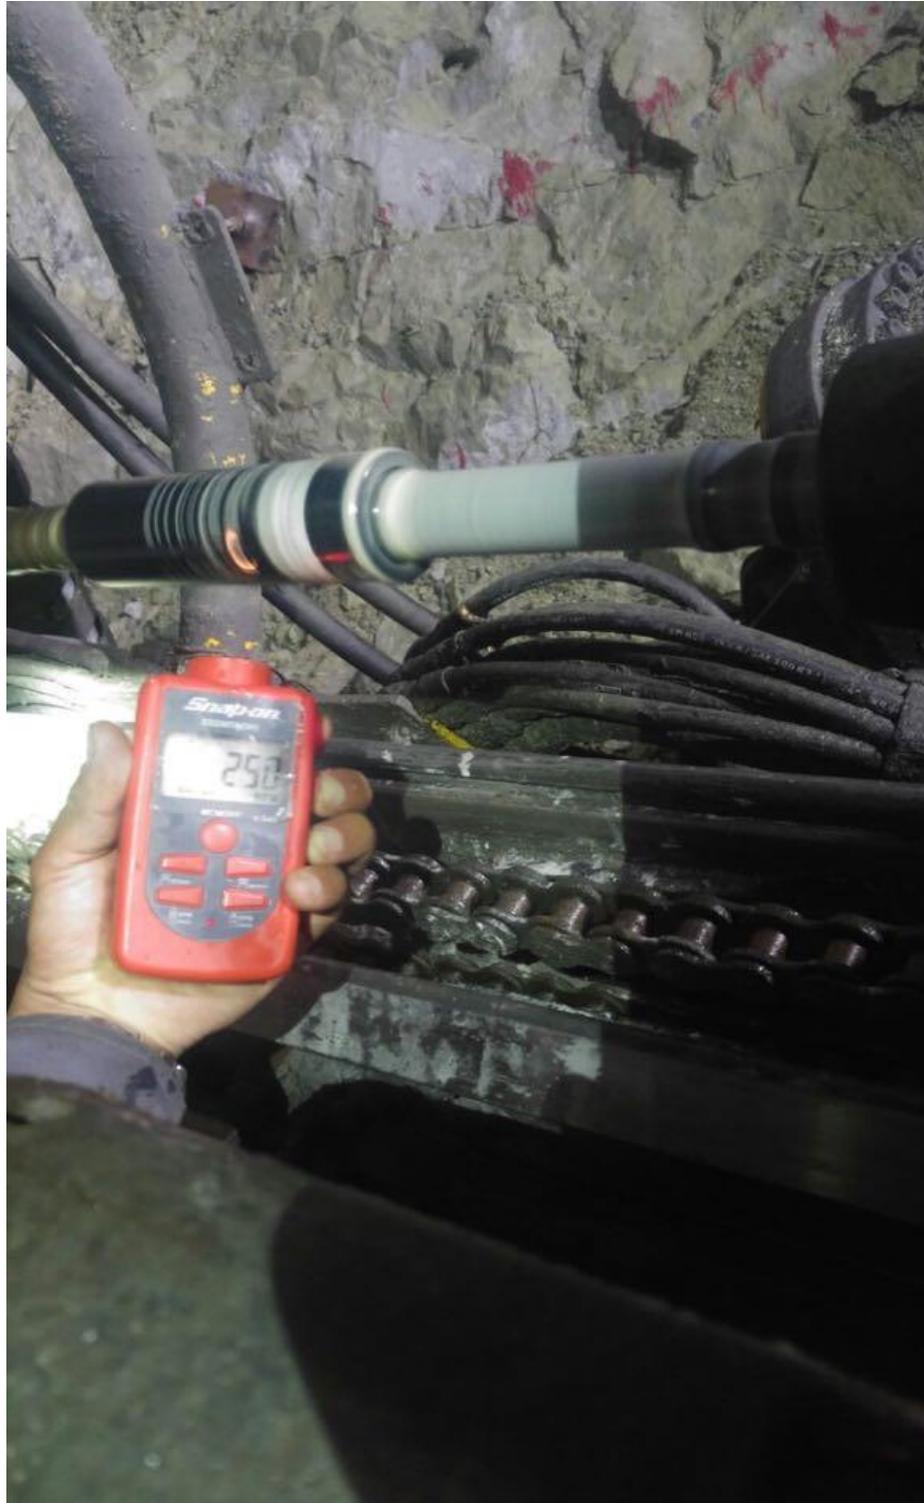
Este instrumento sirve para medir la presión de rotación.

Fotografía N° 4.1.24.2. Tacómetro

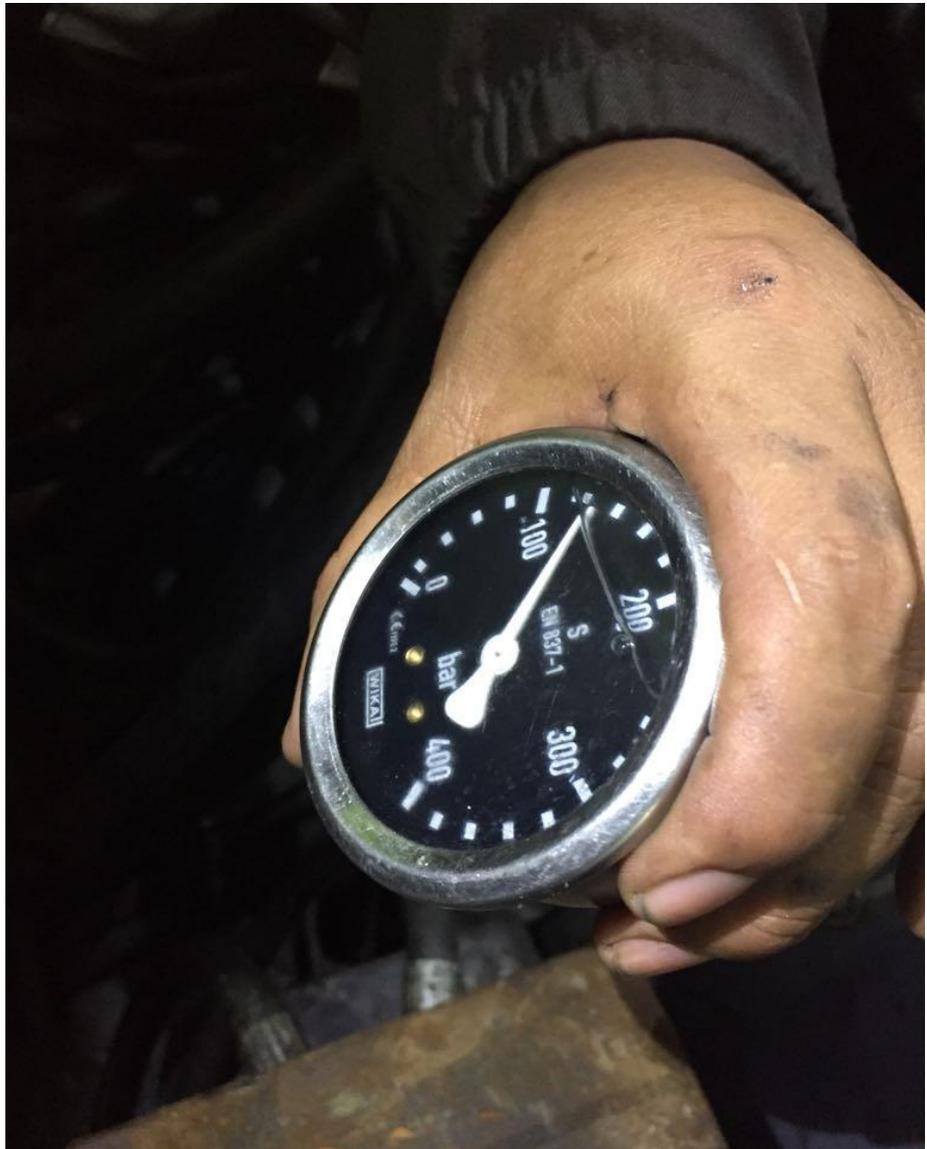
Con este instrumento podremos medir la presión de aire en los equipos para el barrido de detritus en taladros negativos de los taladros largos, estos equipos van a usar barrido mixto (agua y aire) para poder expulsar todos los detritus ya que a mayor longitud el detritus se compacta más y puede generar atascamiento con pérdidas de broca y barras, en el caso del jumbo empernador la presión de aire va a servir para el lanzamiento de Cemcom dentro de los taladros.

Fotografía N° 4.1.24.3. Manómetro

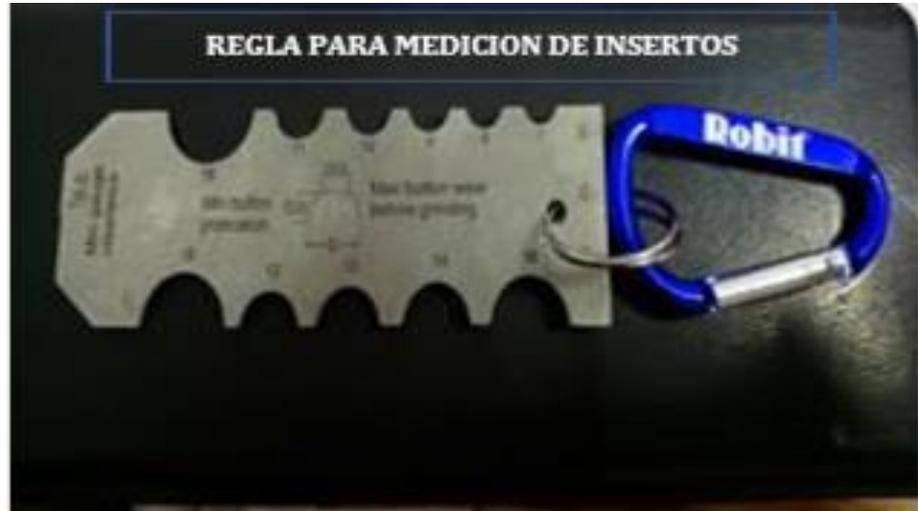
Con este instrumento se puede medir los insertos tanto su altura como su ancho.

Fotografía N° 4.1.24.4. Regla para medir insertos de las brocas

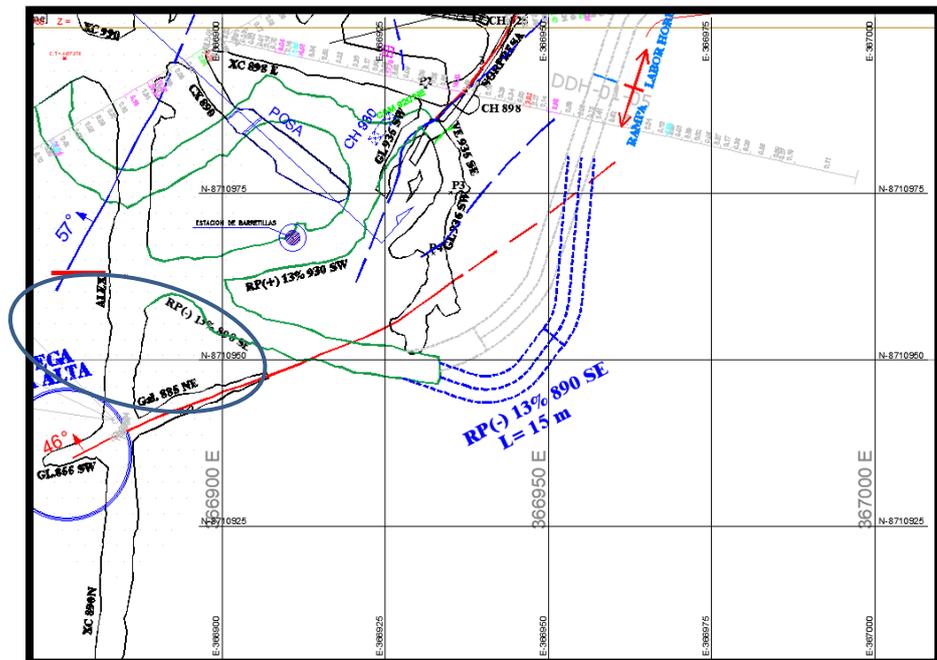
Plano N° 4.1.25.1. Plano de labor

La RP (-) 890, labor de preparación para recuperar el puente, ubicados en la zona Alta del nivel NV - 1.

En el avance de la RP 890 presenta una falla sub perpendicular a labor teniendo una potencia de 6 m aproximadamente con relleno de arcillas (óxidos de manganeso) y bloques inestables generando inestabilidad,

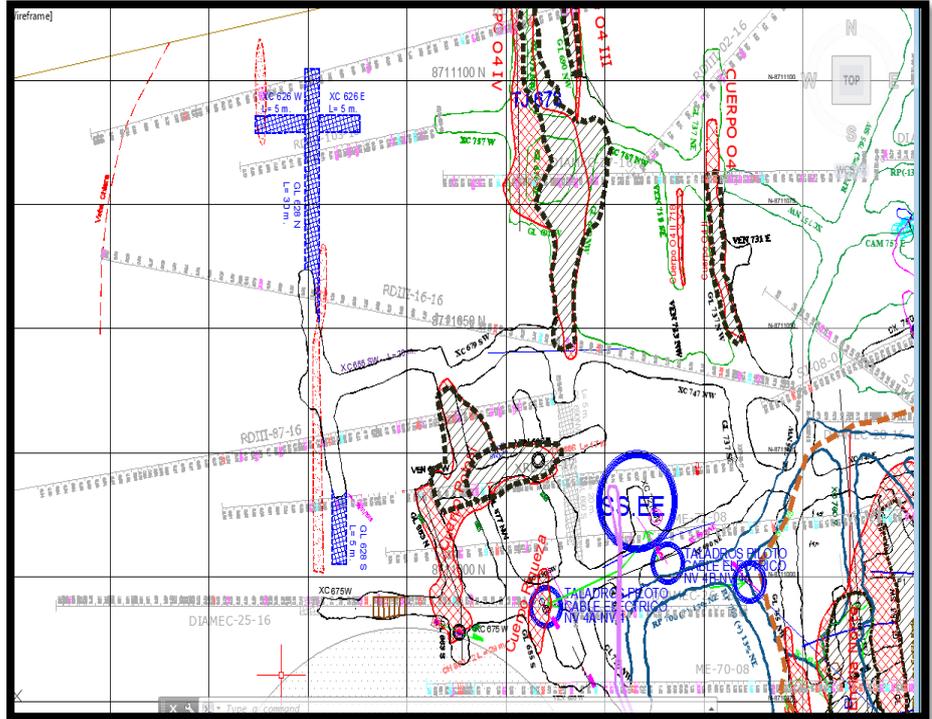
Plano N° 4.1.25.3. Plano de labor

GL – 628 N y GL – 628 S – NV. 4ª

La roca que atraviesa la labor se encuentra ligeramente alterada por epidotización, se tiene un sistema de fracturamiento (sub perpendicular); la persistencia va de 3 a 10m, las paredes son ligeramente rugosas, El valor de RMR está entre 31 a 40.

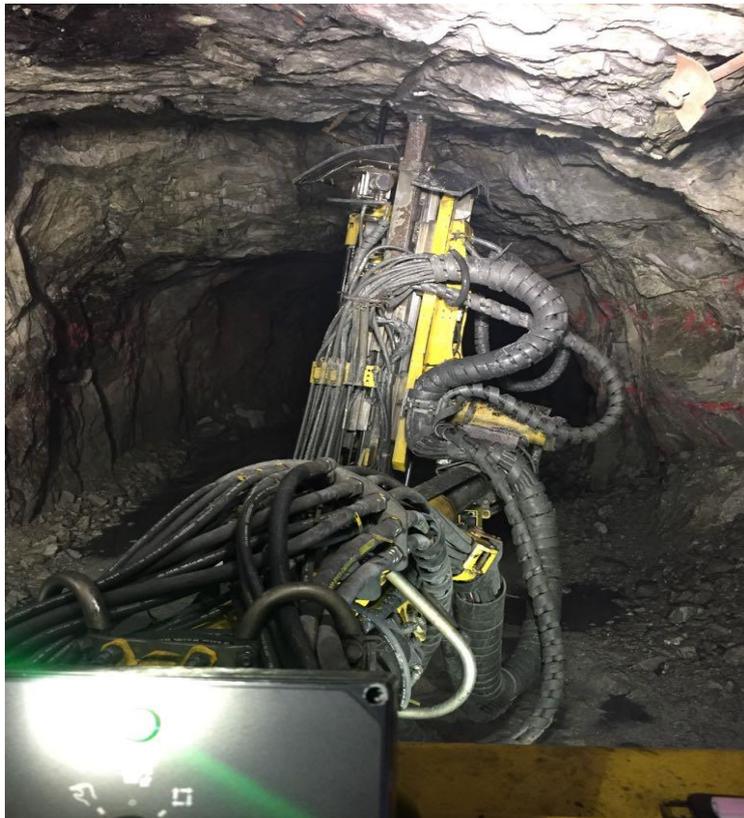
El día 24 de enero del 2018 en el turno noche, se realizaba la perforación de taladros largos en positivo en un terreno fracturado con presencia de fallas, lo cual ha ocasionado que la presión de barrido disperse el detritus por las fracturas sin refrigerar a columna, causando el recalentamiento de las barras y su posterior rompimiento, quedándose en el taladro 15 barras nuevas de 5 pies y 1 broca de 64 mm. Semi nueva, este evento se registró cuando se perforaba el taladro número 15 con un ángulo de perforación de 64° de la sección P.

Problema en el barrido de detritus y problema estructural del macizo rocoso (presencia de fallas y fracturas).

Fotografía N° 4.1.26.2. Atascamiento de barras de 5 pies

- Se va a pedir la información geológica del macizo rocoso al área de geomecánica para poder saber en qué tipo de terreno se va a perforar.
- Si en el terreno de perforación hay presencia de fallas y fracturas se va a tener que modificar la malla o usar tubos en todo el taladro.

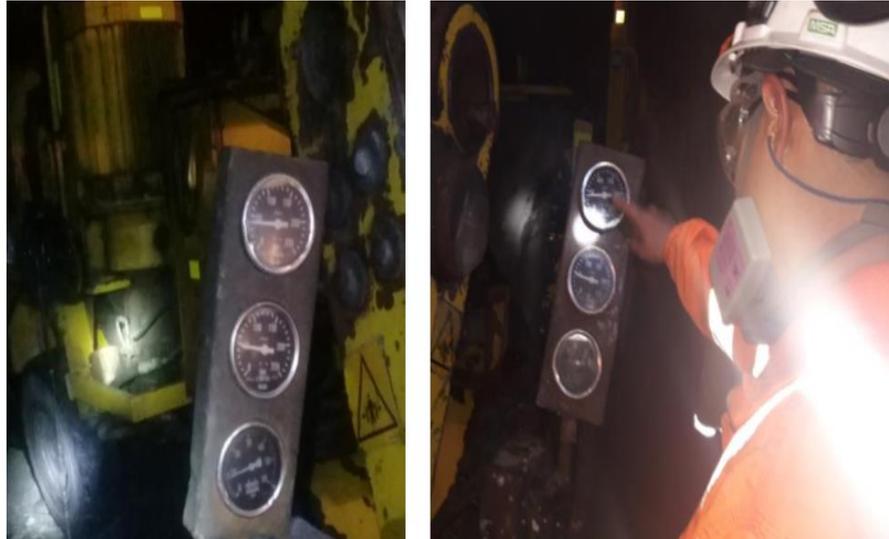
Fotografía N° 4.1.26.4. Presiones del equipo

- Se incrementará un personal más que este al tanto de las pozas de agua, esto para que no se baje la presión de agua por desabastecimiento, hasta esa fecha sólo un personal veía dos zonas y es muy tedioso que una sola persona ve todas las pozas por lo alejado que encuentran (4 pozas).
- Cuando la presión de agua baje se tiene que para la perforación porque no hay forma de evacuar los detritus y se forma una compactación en el fondo del taladro haciendo que se atraque las barras, se capacitó al Operador para estos casos.

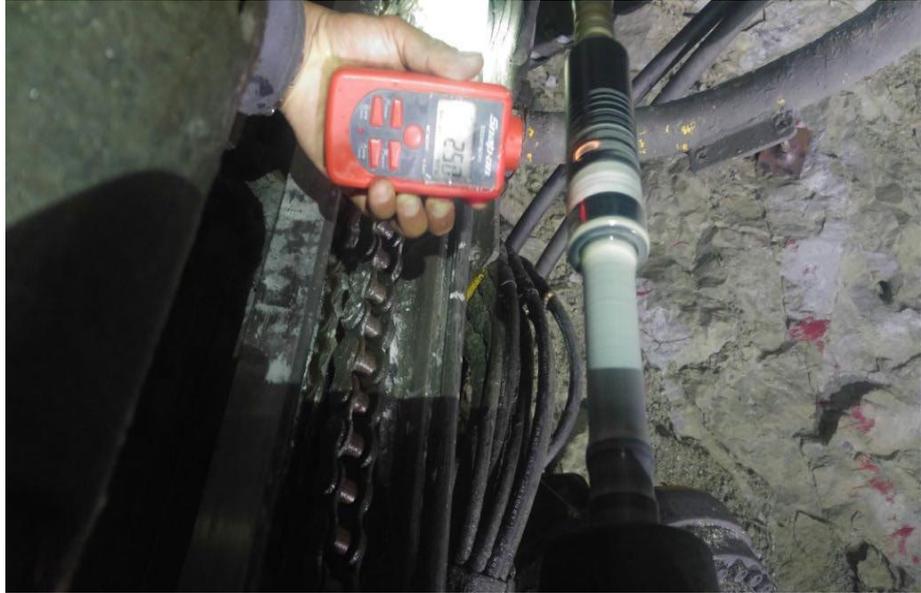
Fotografía N° 4.1.27.2. Tacómetro, medición de presión de rotación

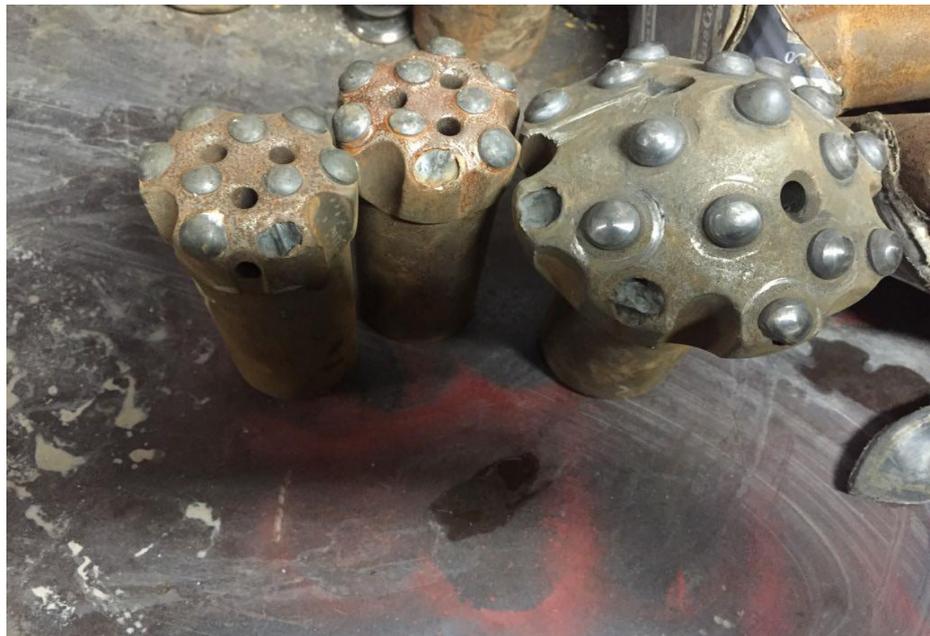
Las presiones de rotación y de percusión no estaban en sus parámetros óptimos los cuales generaron astillamiento y desgaste de los hilos y su fractura y así también el desgaste acelerado de los insertos de la broca. El sistema anti atasque no funciona y los pernos de la mesa donde va la perforadora están sueltas produciendo un desequilibrio en toda la columna de perforación.

Fotografía N° 4.1.27.3. Brocas con insertos salidos

Los mecánicos tienen que ingresar 1 hora antes que los operadores, durante ese tiempo tienen que revisar el equipo y dejarlo con sus parámetros óptimos en cuanto a sus presiones y verificar también que todo el sistema de perforación se encuentre bien, esto no va a permitir tener inconvenientes ya que se va a realizar el ciclo completo y evitar tener demoras operativas y fallas mecánicas.

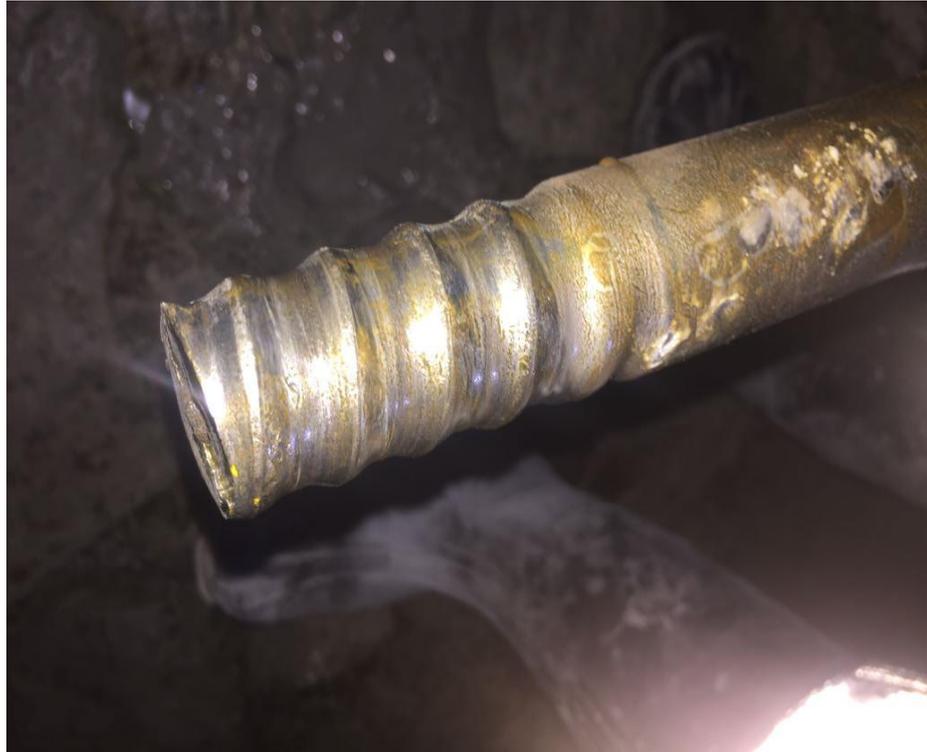
Fotografía N° 4.1.27.4. Desgaste prematuro de los hilos de la barra de

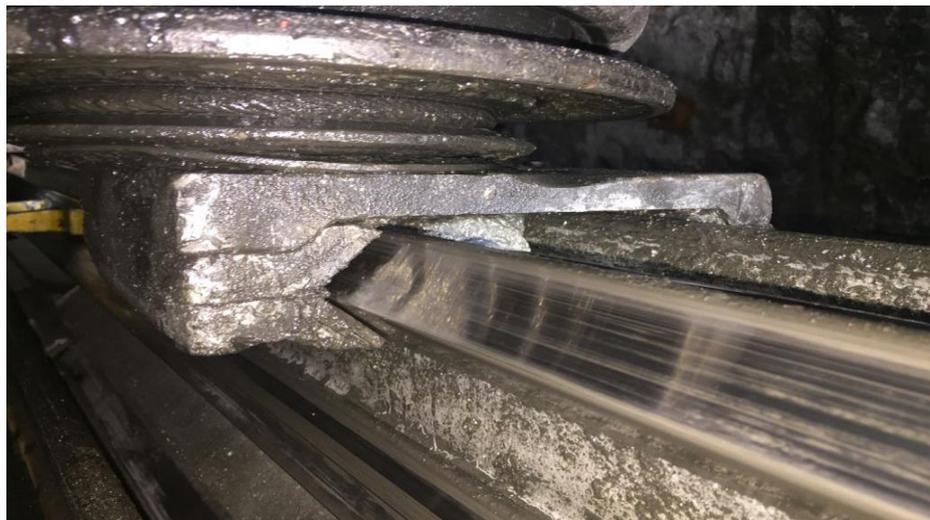
Fotografía N° 4.1.27.5. Desalineamiento de la mesa y holder de la perforadora

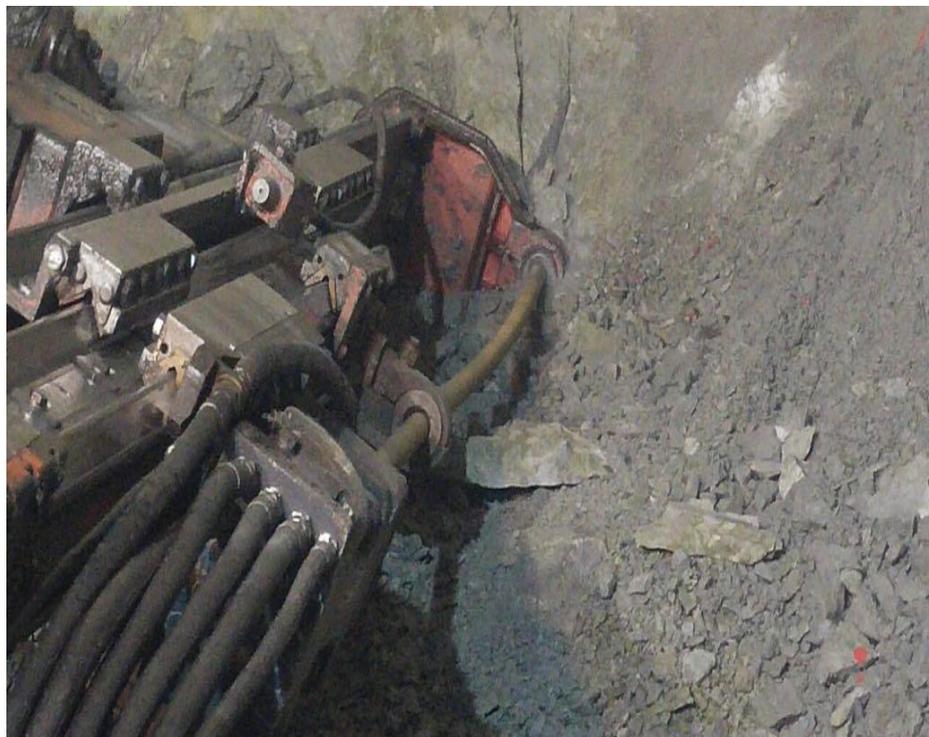
Fotografía N° 4.1.27.9. Presión de avance alto – barra doblada

- Mantenimiento debe de verificar antes que se inicie la perforación.
- Capacitación al Operador y su Ayudante de la manera correcta de la utilización de los aceros de perforación.

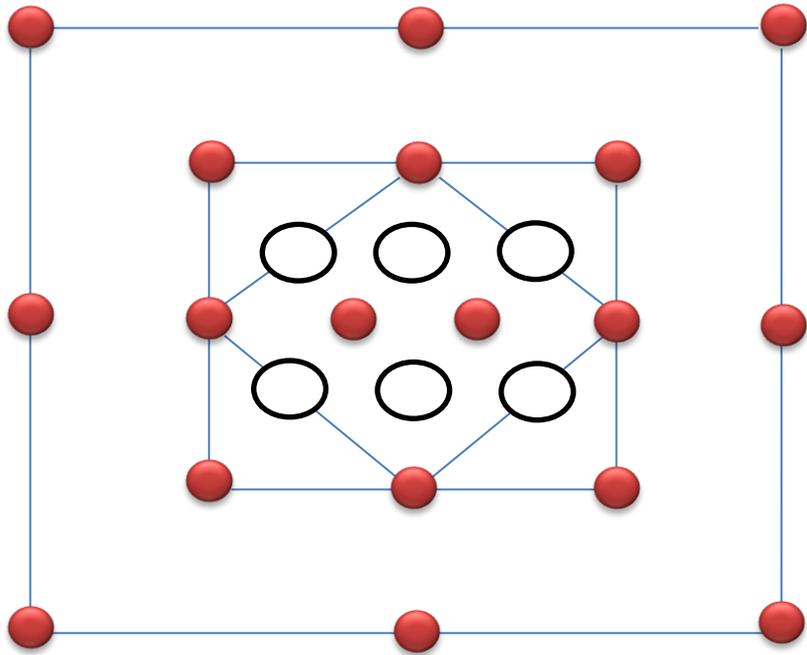
Fotografía N° 4.1.28.1. Malla de perforación de Slot o VCR

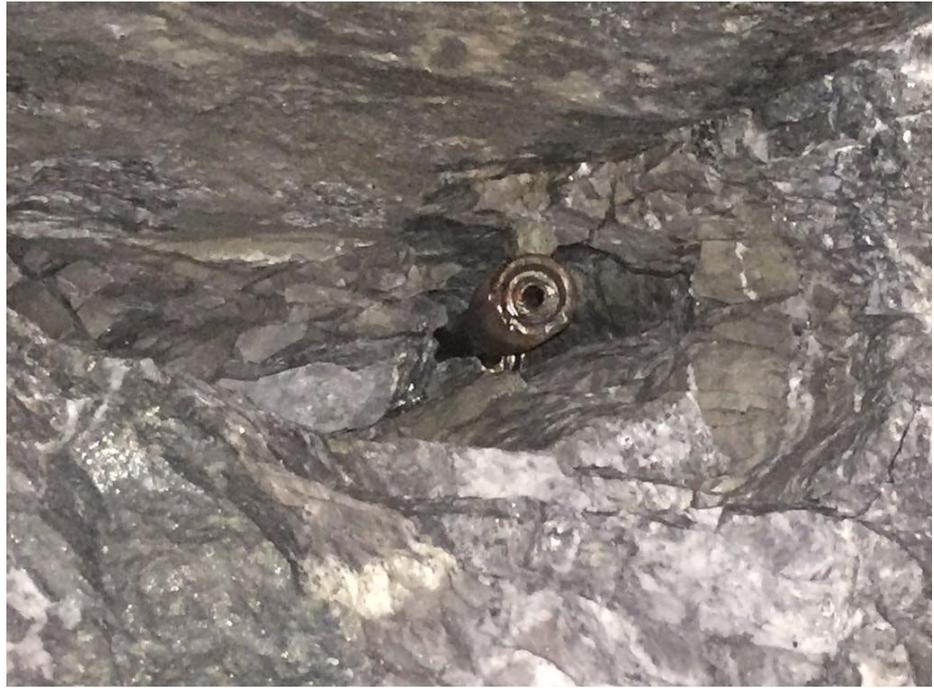
Fotografía N° 4.1.28.5. Atascamiento de barra por comunicación

Por todo ello la supervisión debe tener mucho cuidado donde se perfora y siempre estar verificando los trabajos en terrenos con problemas de este tipo, así evitaremos el atascamiento y posibles pérdidas de barras de taladros largos, los Operadores deben tener la experiencia suficiente para estos tipos de trabajos, cuando se perfora Slot o VCR usar guidores y el Stinger para evitar desviaciones de taladros.

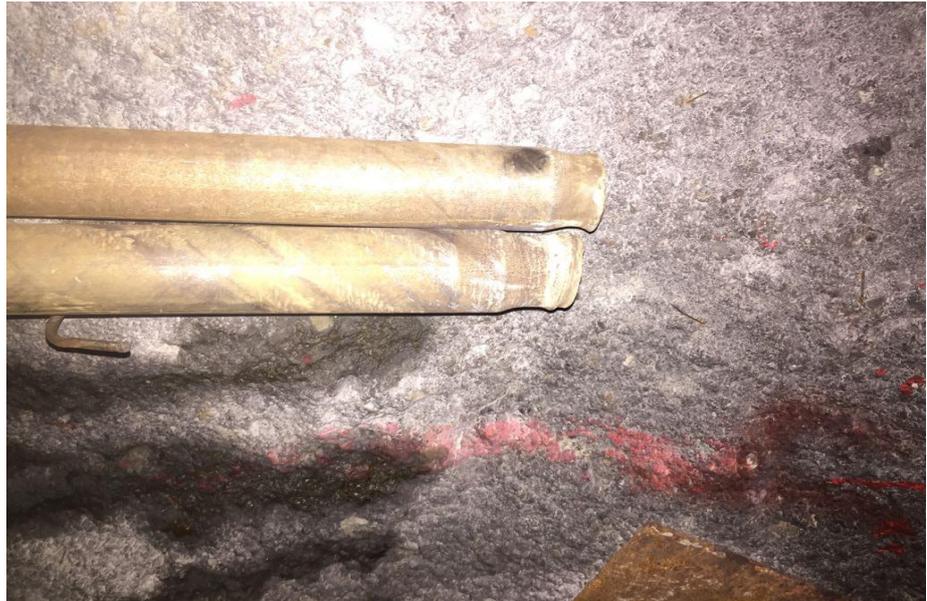
Fotografía N° 4.1.28.7. Barras de 5 pies rotas

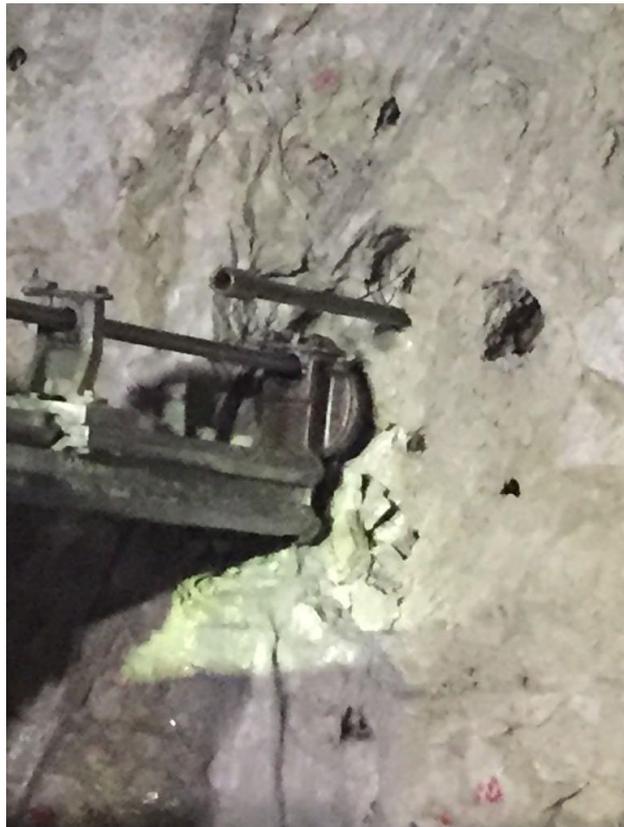
Fotografía N° 4.1.28.8. Atascamiento de barra de 14 pies por comunicación

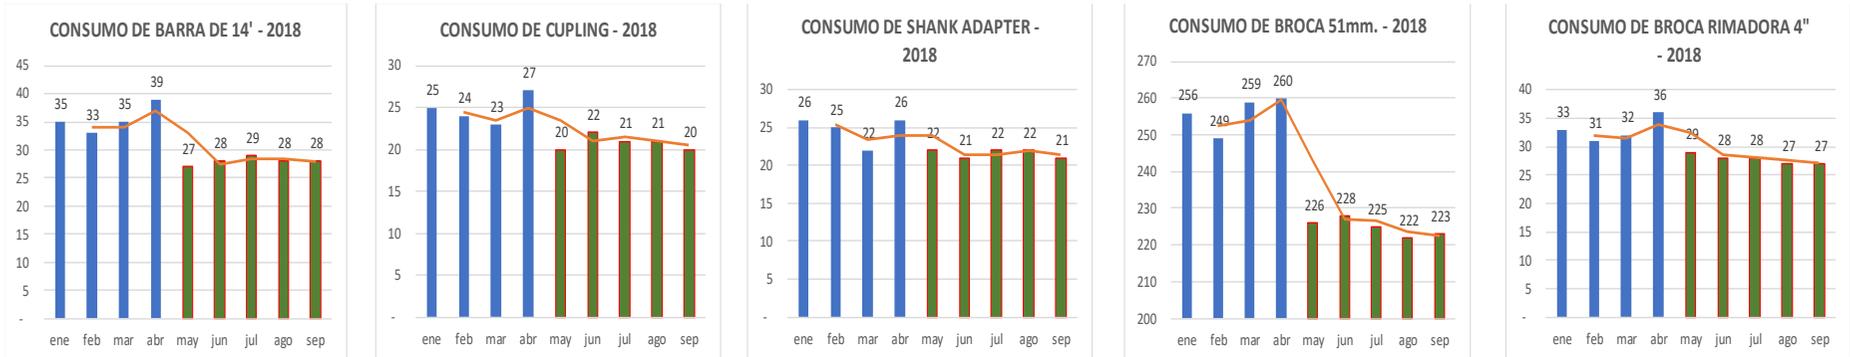
Consumo de aceros de 7 jumbos frontoneros – año 2018, se puede observar la disminución de consumo a partir del mes de mayo fecha en que se implementó los controles de aceros de perforación.

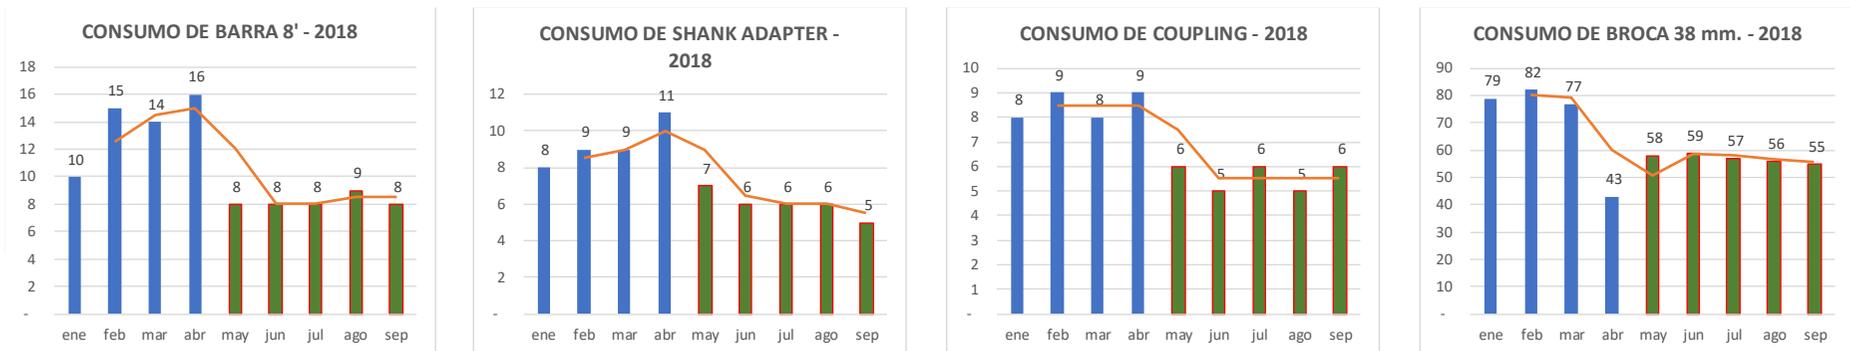
Consumo de aceros de sostenimiento de 2 equipos – año 2015, con un menor consumos a partir de mayo.

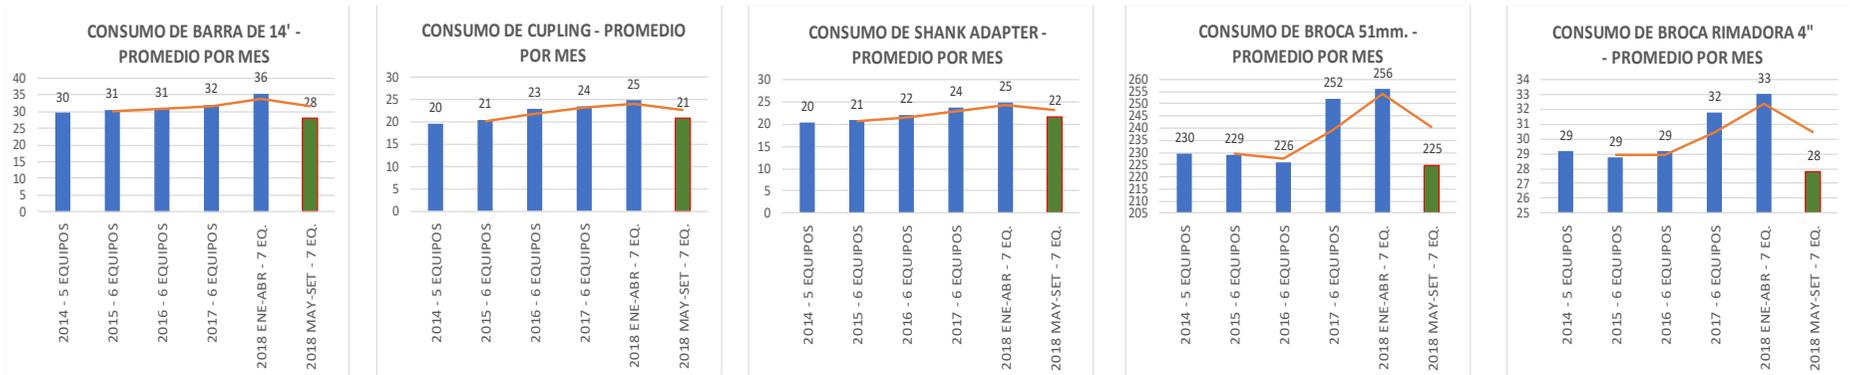
El consumo promedio por mes desde el año 2014 ha sido significativo en comparación al consumo promedio por mes desde nayo del 2018, teniendo una reducción significativa de consumo de acuerdo con los números de equipos.
