UNIVERSIDAD NACIONAL DANIEL ALCIDES CARRIÓN
FACULTAD DE INGENIERÍA DE MINAS
ESCUELA DE FORMACIÓN PROFESIONAL DE INGENIERÍA DE MINAS

**Control de aceros de perforación de jumbos para su
optimización y reducción de costos en la Compañía Minera
Casapalca S.A.**

Autor: Bach. Yimson Wuemberly ORTIZ BRIOSO

Cerro de Pasco - Perú – 2019

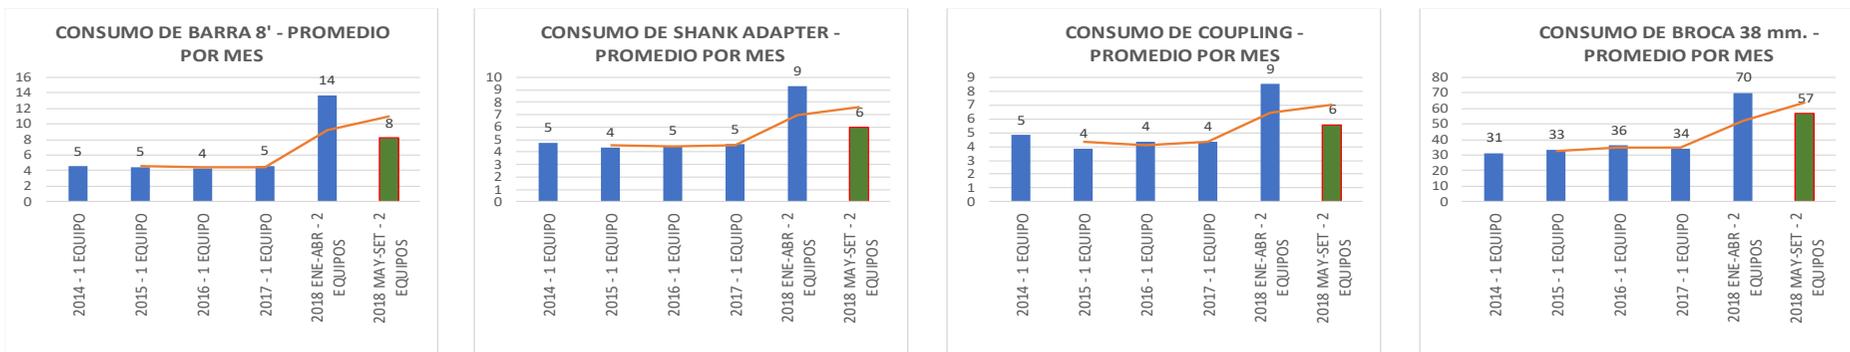
La reducción del consumo de acero de sostenimiento también ha sido significativa con respecto a los meses anteriores.

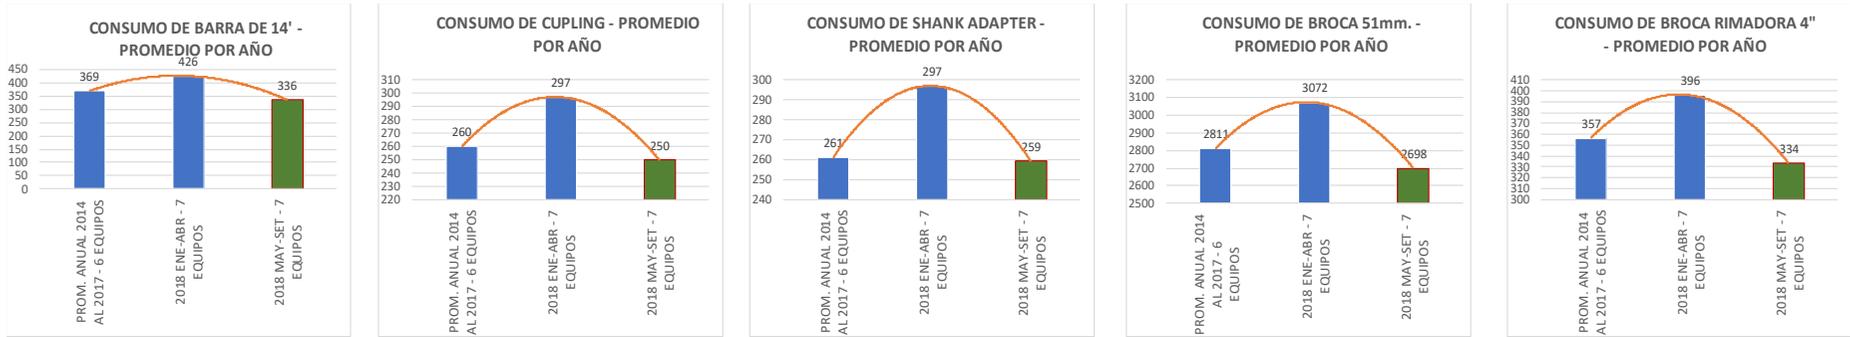
Se observa la reducción de consumo de aceros frontoneros teniendo en cuenta que en el año 2018 de enero a abril se tuvo un elevado consumo de aceros despertando la gran preocupación por parte de nuestra gerencia.

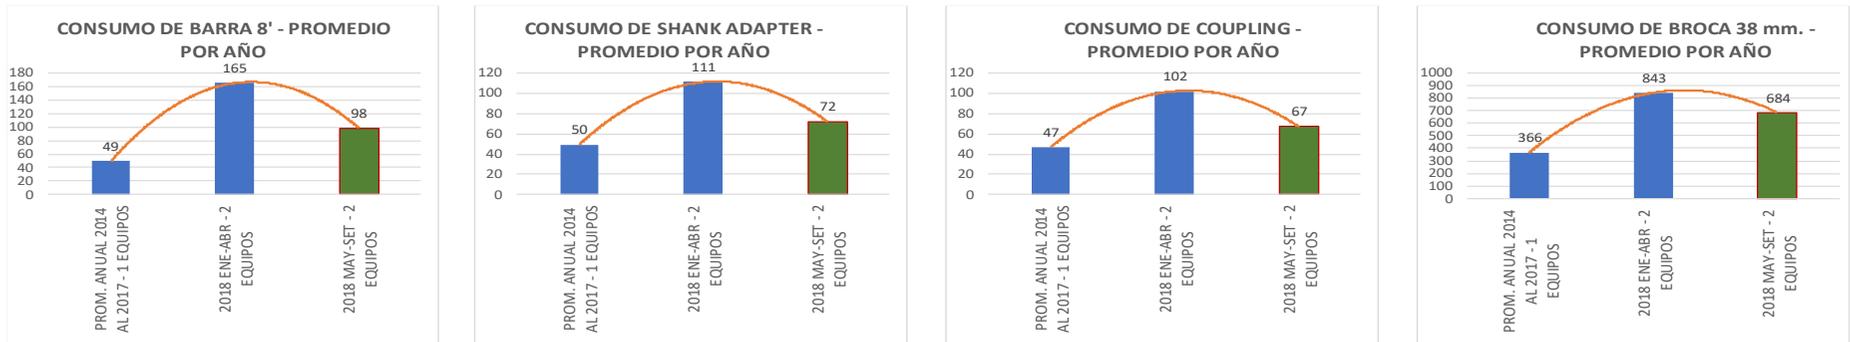
Desde el año 2014 al 2017 se ha trabajado con un solo empernador a partir del 2018 se incrementa otro equipo.

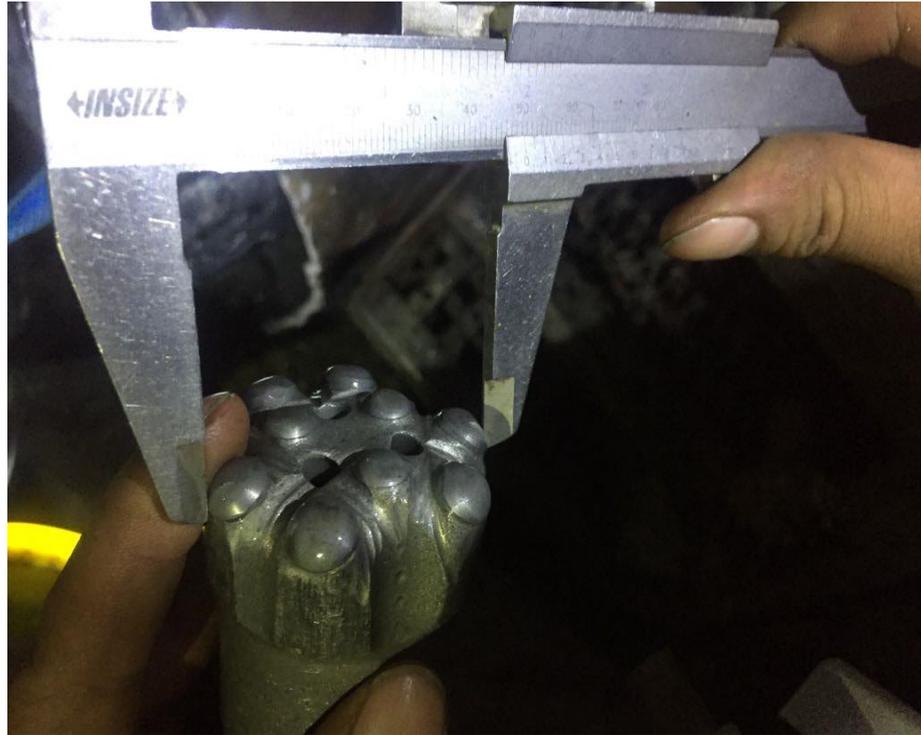
Fotografía N° 4.2.9.1 Medición de broca de 64 mm.

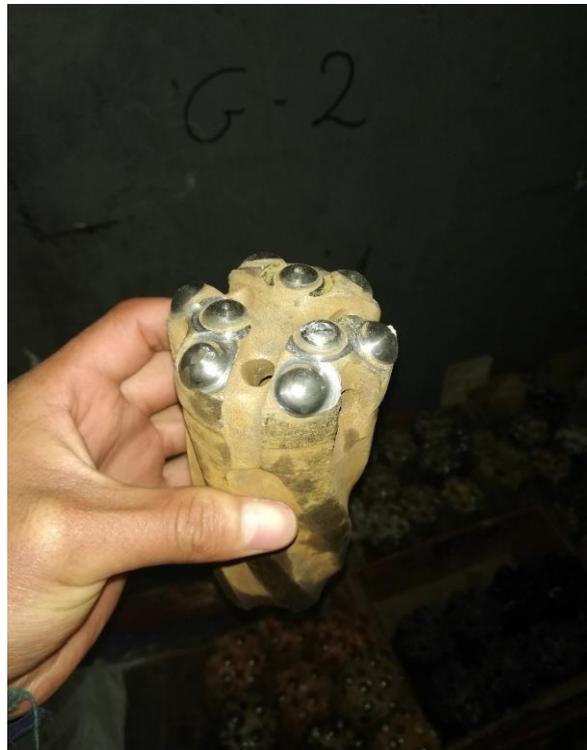
*Fotografía N° 4.2.9.2. Descarte de broca
(insertos demasiado chupadas)*

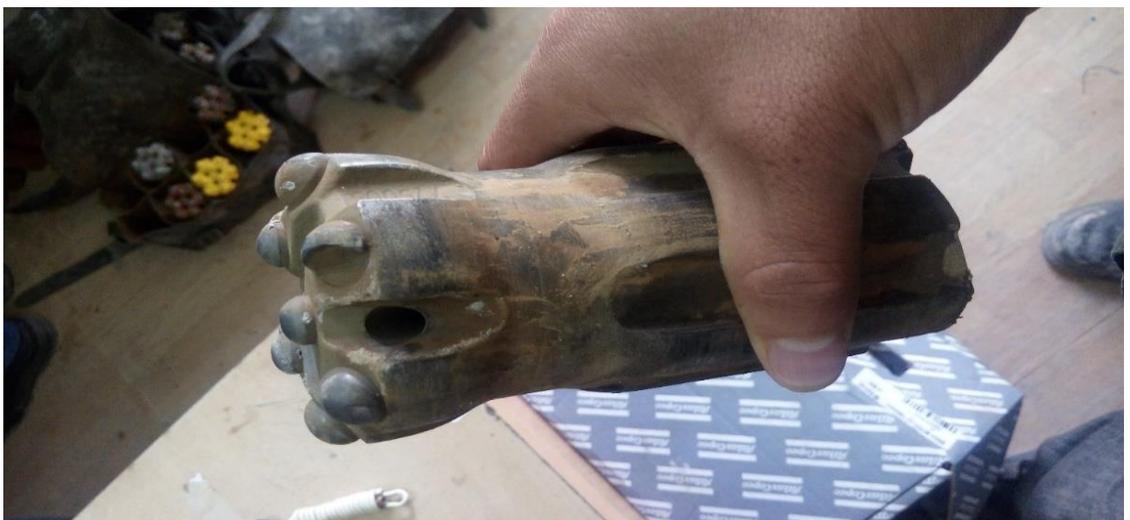
Fotografía N° 3. broca de 64 mm. Con inserto desprendido

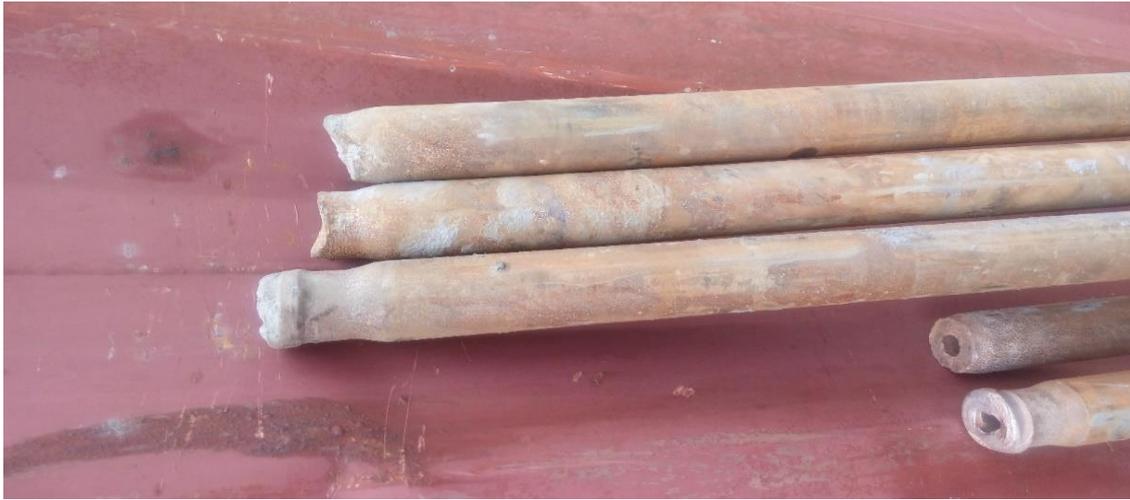
Fotografía N° 4. barras de 5 pies rotas en el inicio de la barra

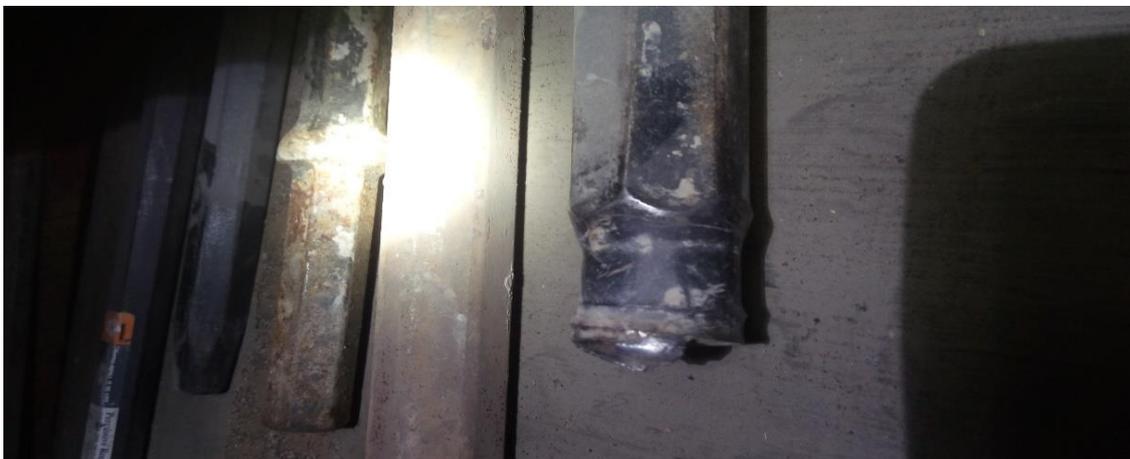
Fotografía N° 5. barra de 14 pies rota en los hilos

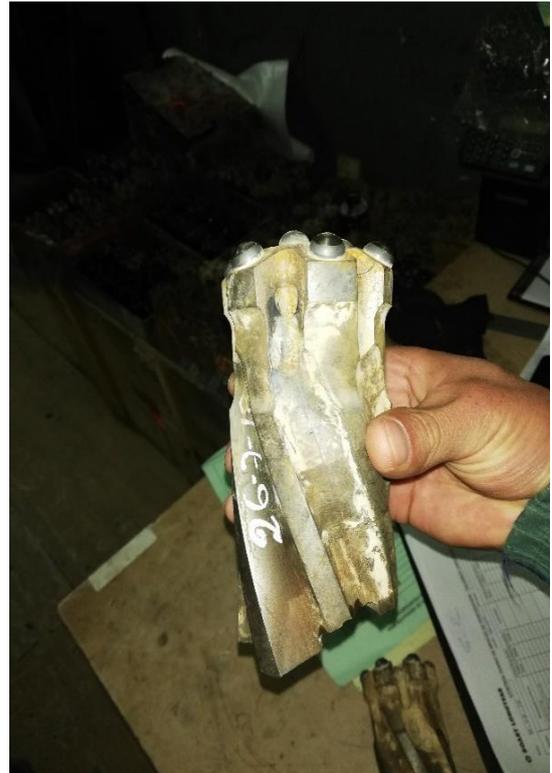
Fotografía N° 8. Broca de 64 mm. Rota en el faldón

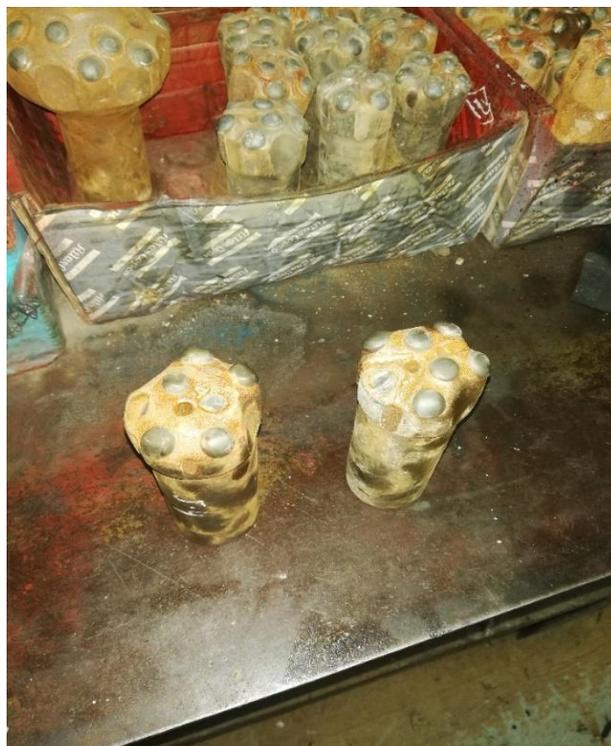
Fotografía N° 9. Broca de 38 mm. (sostenimiento) salido sus insertos

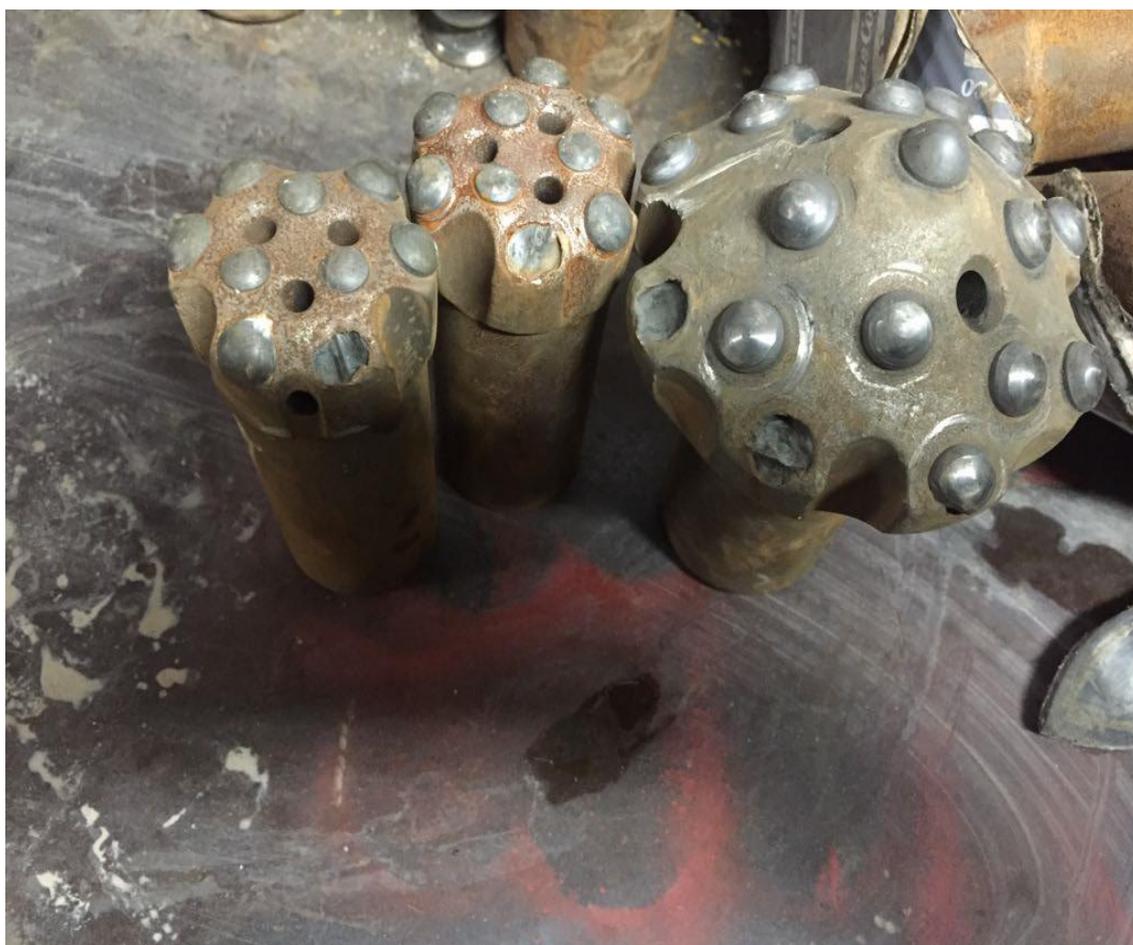
Fotografía N° 12. brocas frontoneros con desprendimiento de sus insertos
