T E S I S

Evaluación Geotécnica del depósito de desmonte Excelsior de Cerro de Pasco,

2020

Ingeniero Geólogo

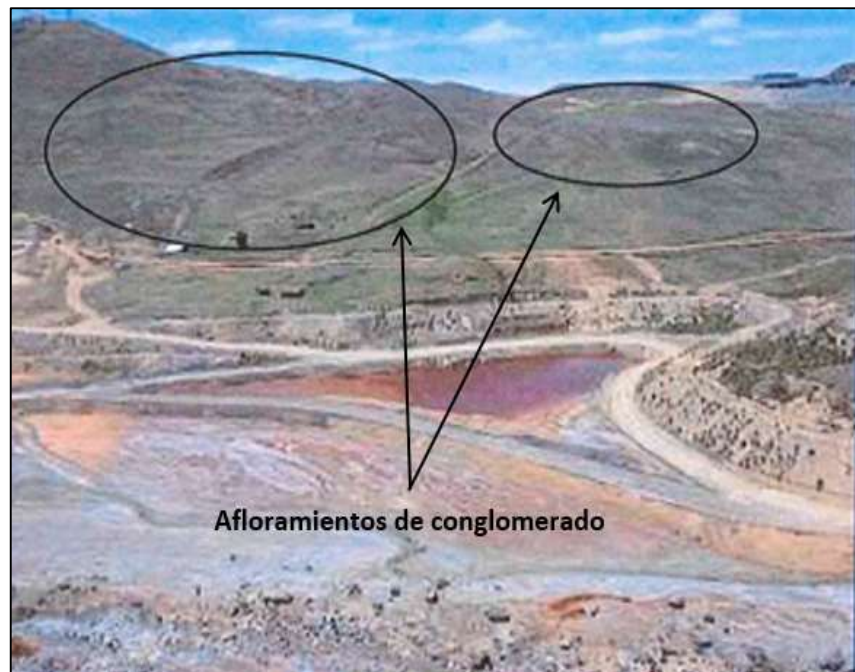
Figura 4

Afloramientos de conglomerado de la formación Casapalca

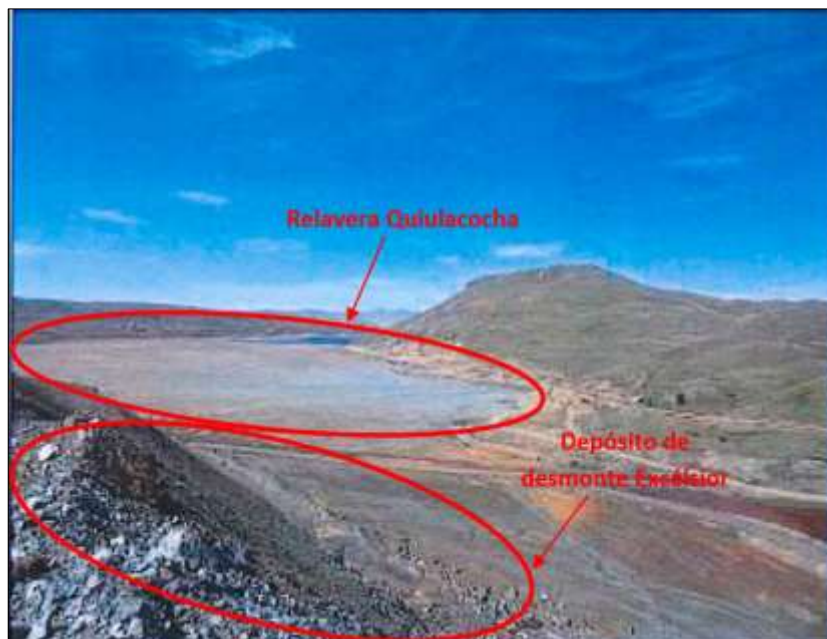
Figura 5

Depósitos antropogénicos del área de influencia

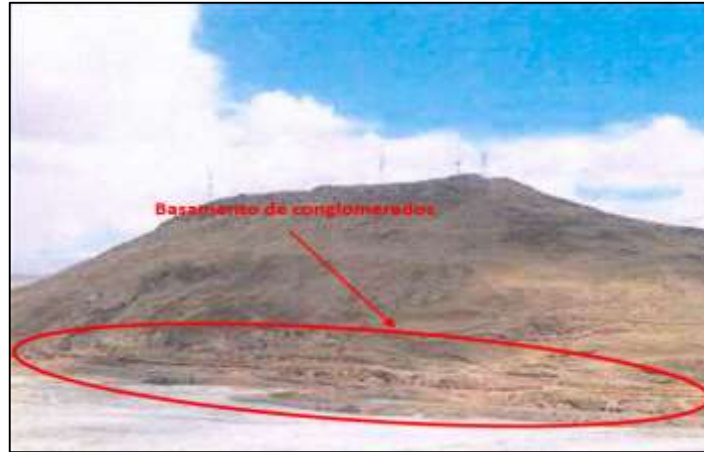
Figura 8

Colina con basamento de conglomerados al lado oeste de la desmontera Excélsior

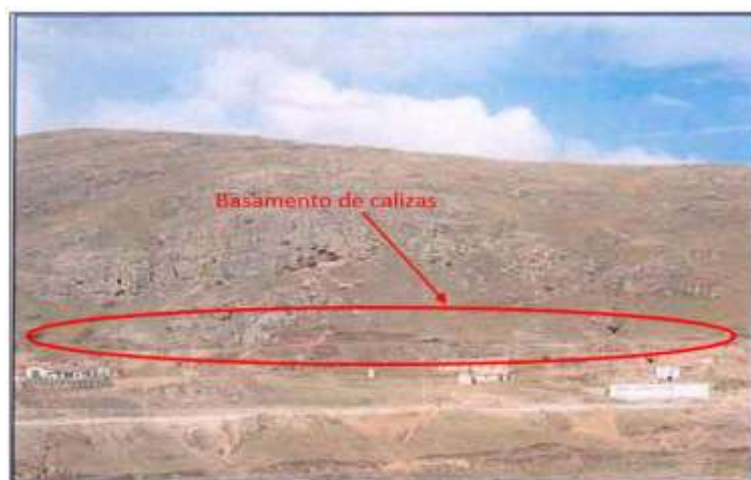
Figura 9

Laderas con basamento de calizas al lado este de la desmontera Excélsior

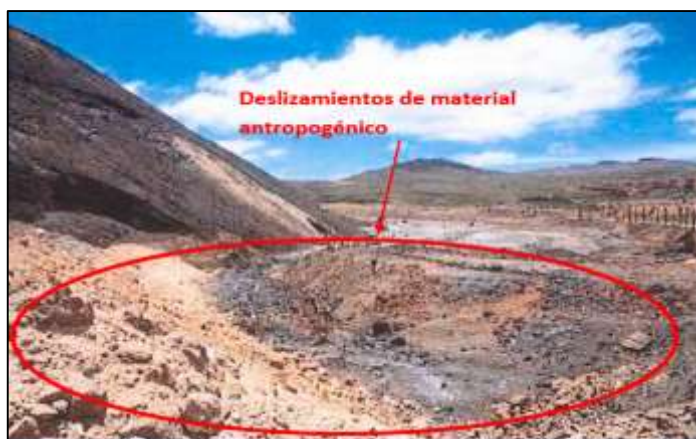
Figura 10

Lado Oeste del depósito Excélsior, con deslizamiento de material antropogénico

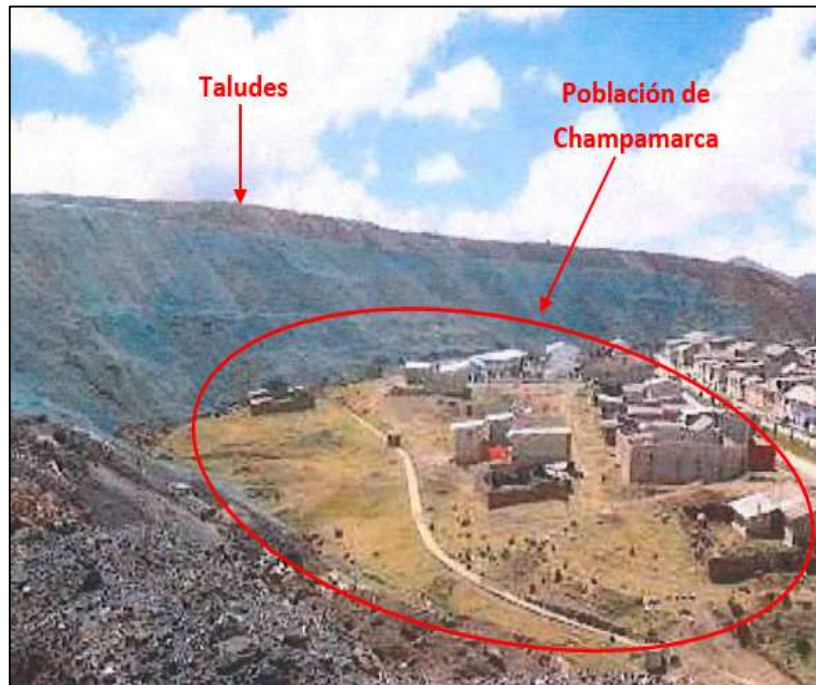
Figura 11

A pesar que el depósito de desmonte Excélsior tiene buena estabilidad física en sus taludes, poblado de Champamarca podría estar en riesgo de colapso, en caso de un movimiento sísmico de gran magnitud o también en el caso de lluvias extraordinarias, debido a que se encuentra al pie de estos taludes.

El poblado Champamarca al pie del talud del depósito de desmontes Excélsior

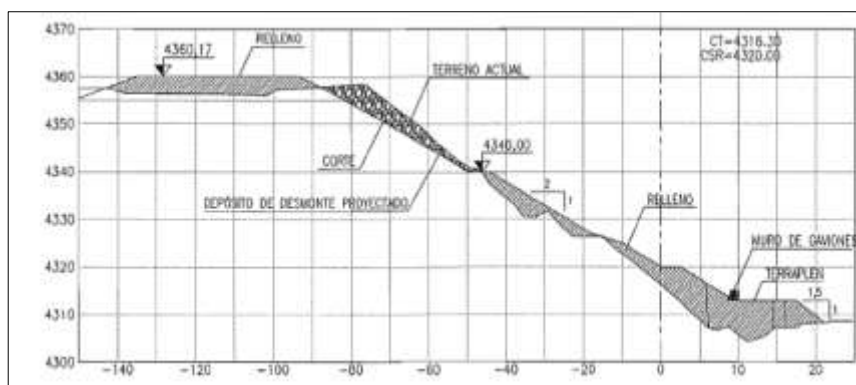
Figura 12

Sección típica de corte y relleno

Con respecto a la sección transversal de la progresiva 0+200, para el sostenimiento del talud vertical se ha considerado un relleno adicional en el pie de talud hasta conformar una plataforma, en el cual se emplazará un sistema de suelo reforzado conformado por un muro de gaviones hasta alcanzar la línea del talud proyectado.

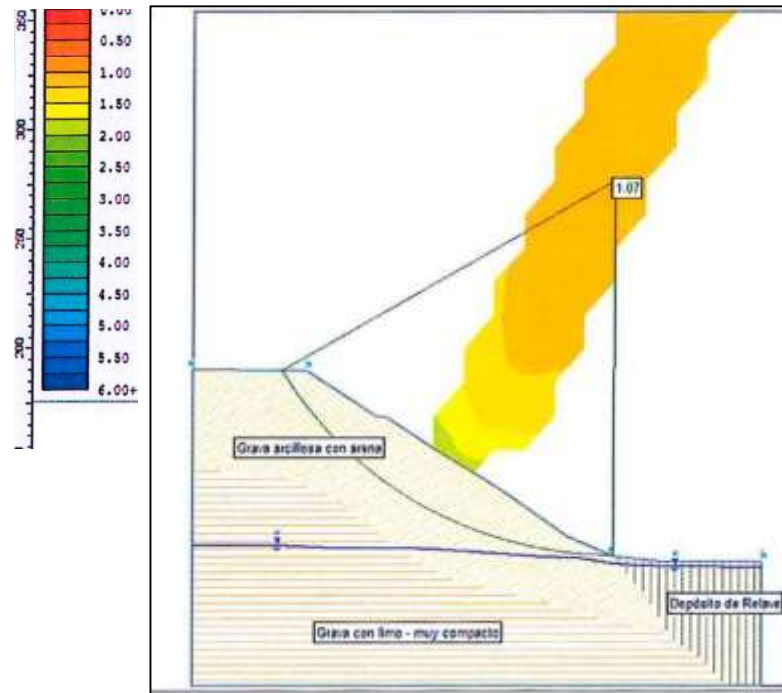
Figura 23
Estabilidad pseudoestática en sección 4, km 1+900

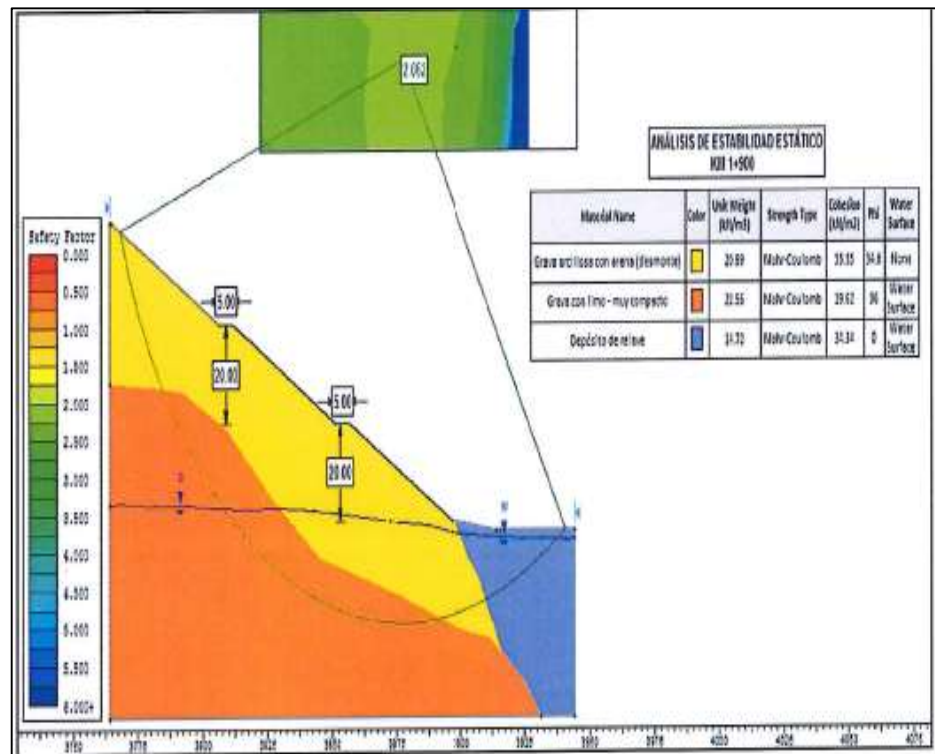
Figura 38
Análisis de estabilidad estático en sección 4, Km. 1+900

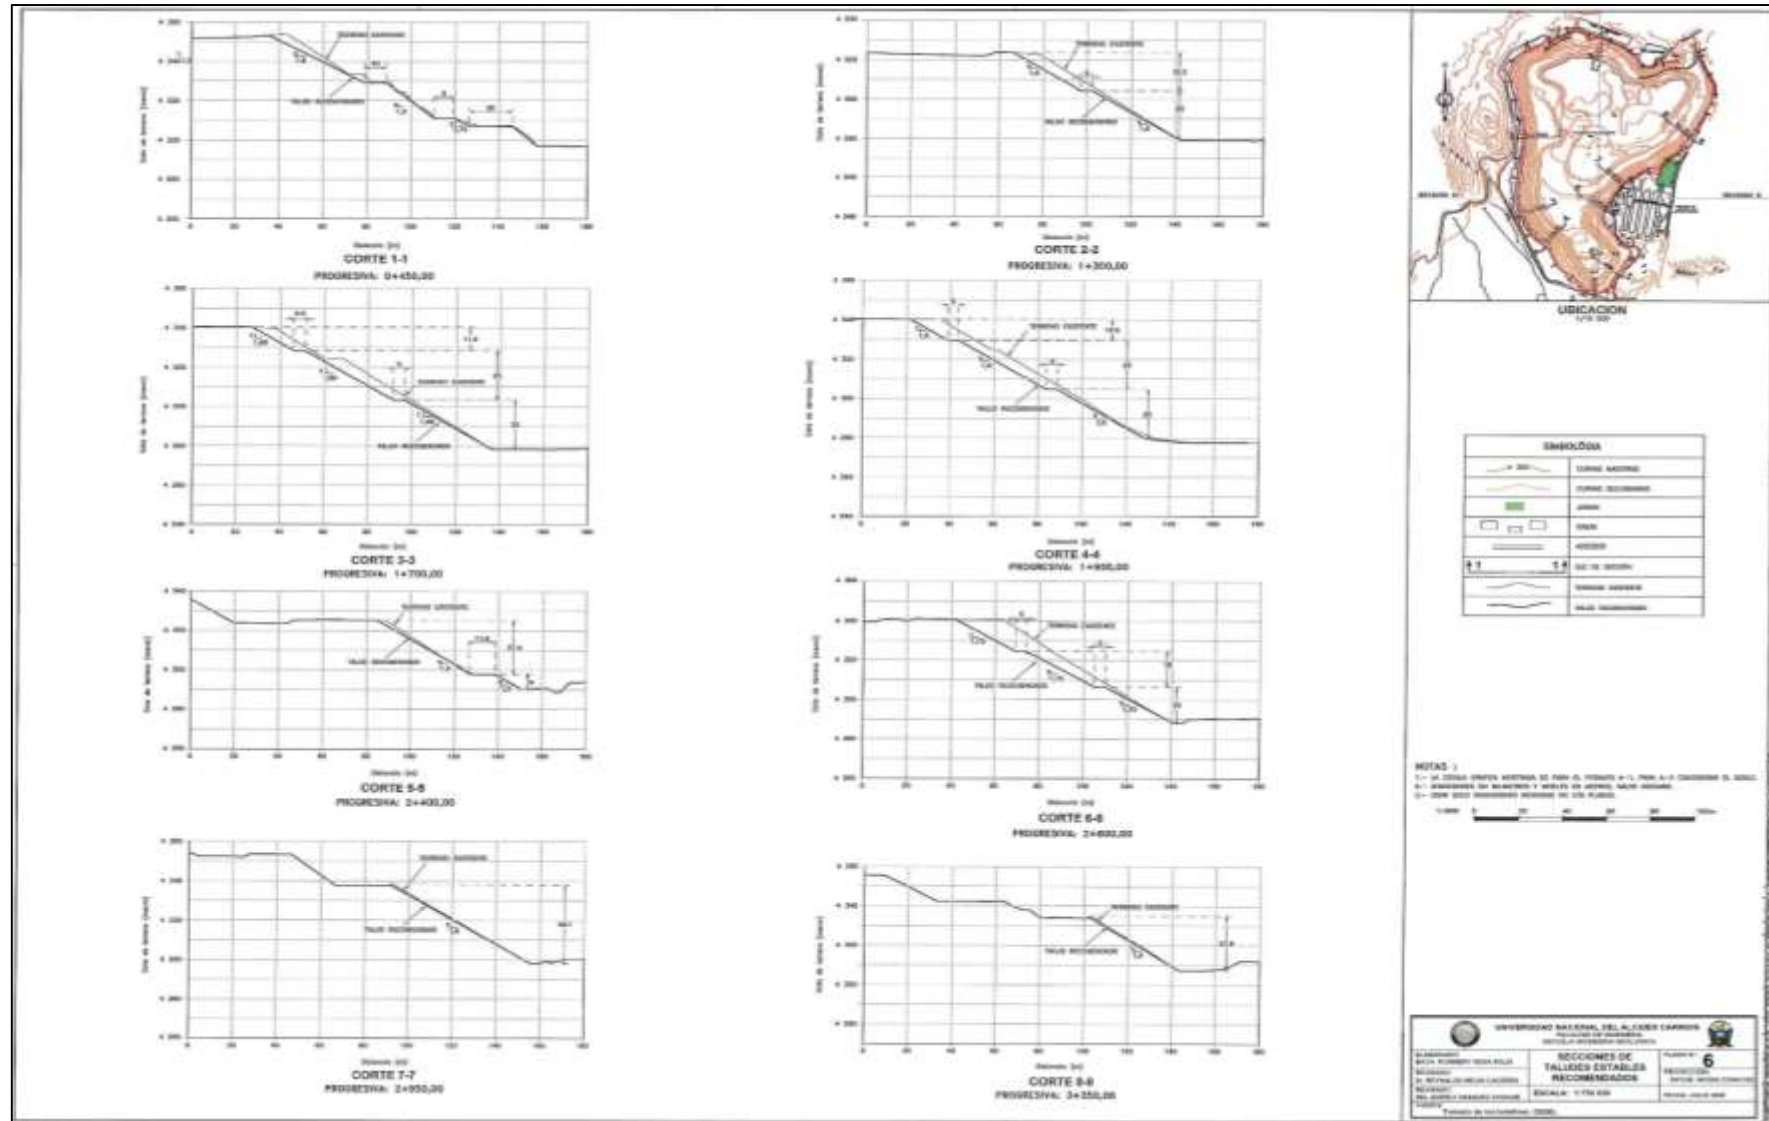
Anexo: Plano de secciones de taludes estables recomendados

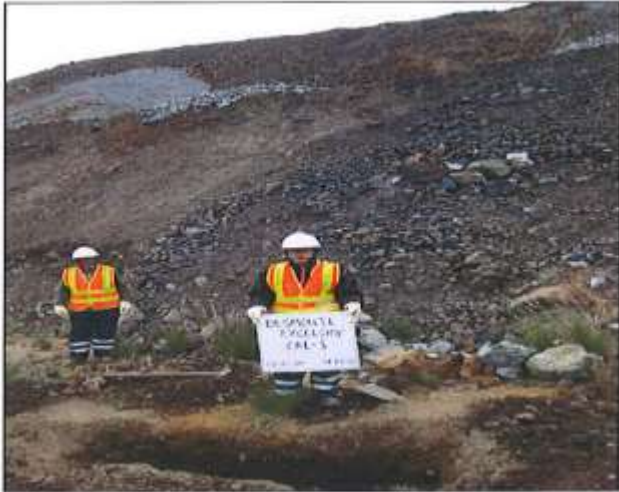
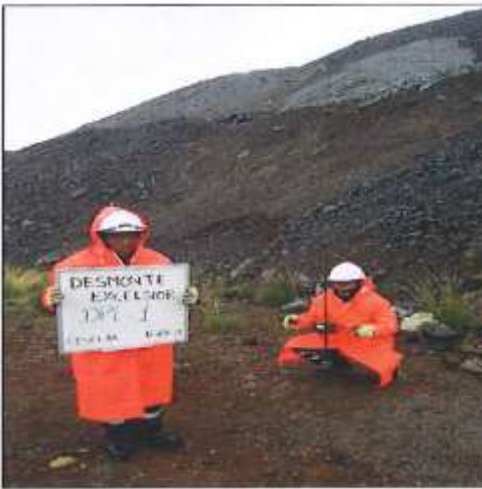
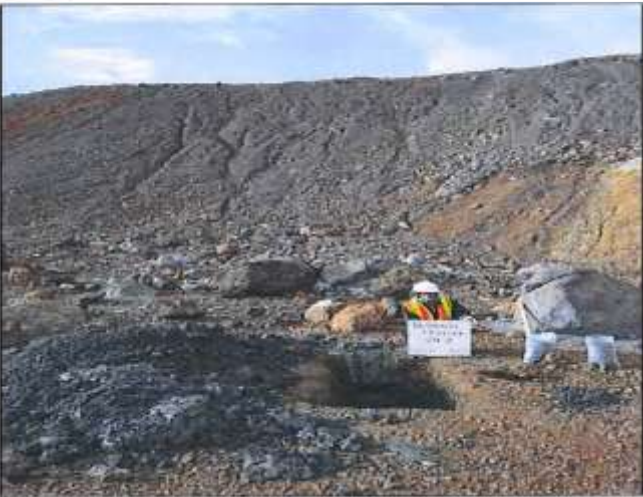
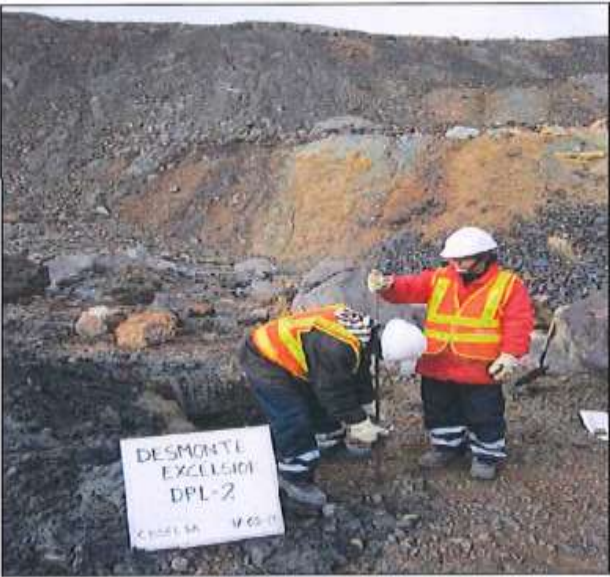
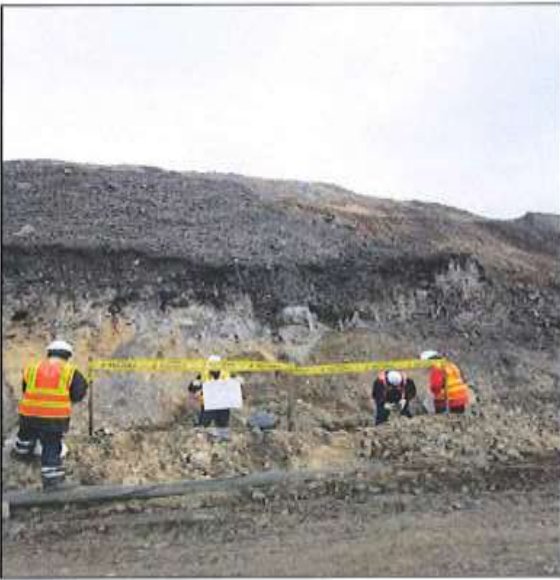
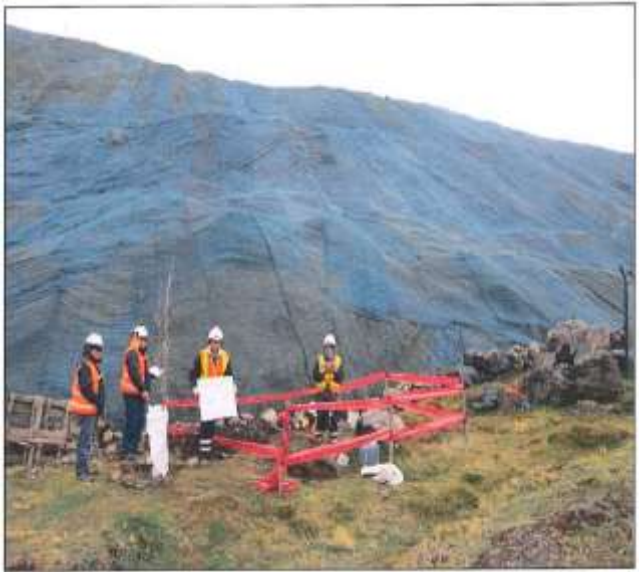
Anexo: Panel fotográfico de calicatas, trincheras, DPL, densidad (Fuente: CESEL)
