UNIVERSIDAD NACIONAL DANIEL ALCIDES CARRIÓN
FACULTAD DE INGENIERÍA
ESCUELA DE FORMACIÓN PROFESIONAL DE INGENIERÍA CIVIL

Evaluación del sobrecosto debido al desperdicio generado en trabajos de impermeabilización del Proyecto Excélsior – Pasco – 2022

Cerro de Pasco – Perú – 2023

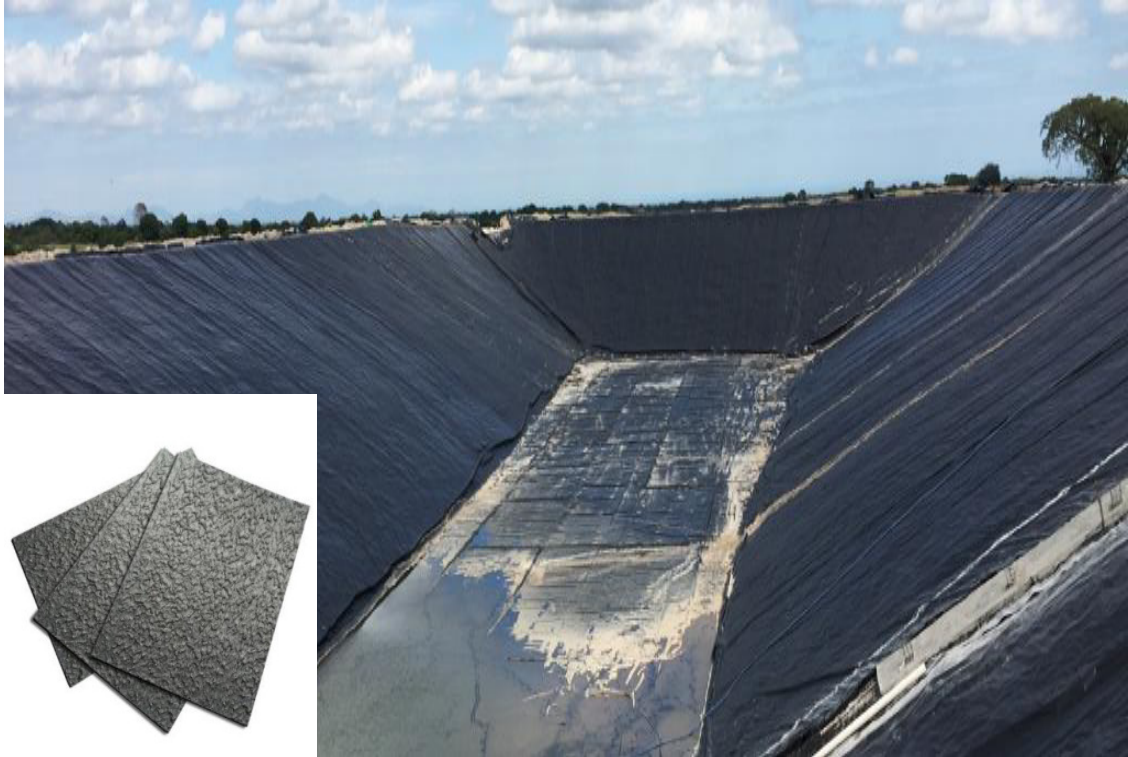
figura 6. Geomembrana lisa y texturizada

Nota: este material es de lámina delgado impermeable resistente a los rayos UV

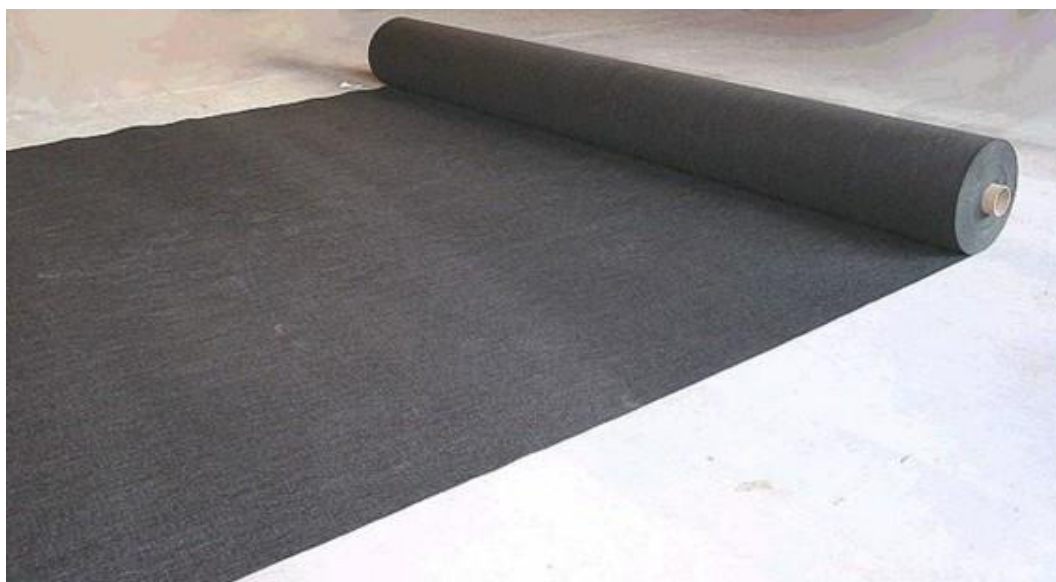
figura 7. Geotextil no tejido

Nota: geotextil no tejido no resiste más de 500 horas a los rayos UV.

La estabilización frente a los rayos UV, se mide en términos de durabilidad, bajo la norma ASTM 04355. El cual indica que, en 500 horas de exposición, el geotextil conserve todavía el 70% de sus propiedades mecánicas iniciales.

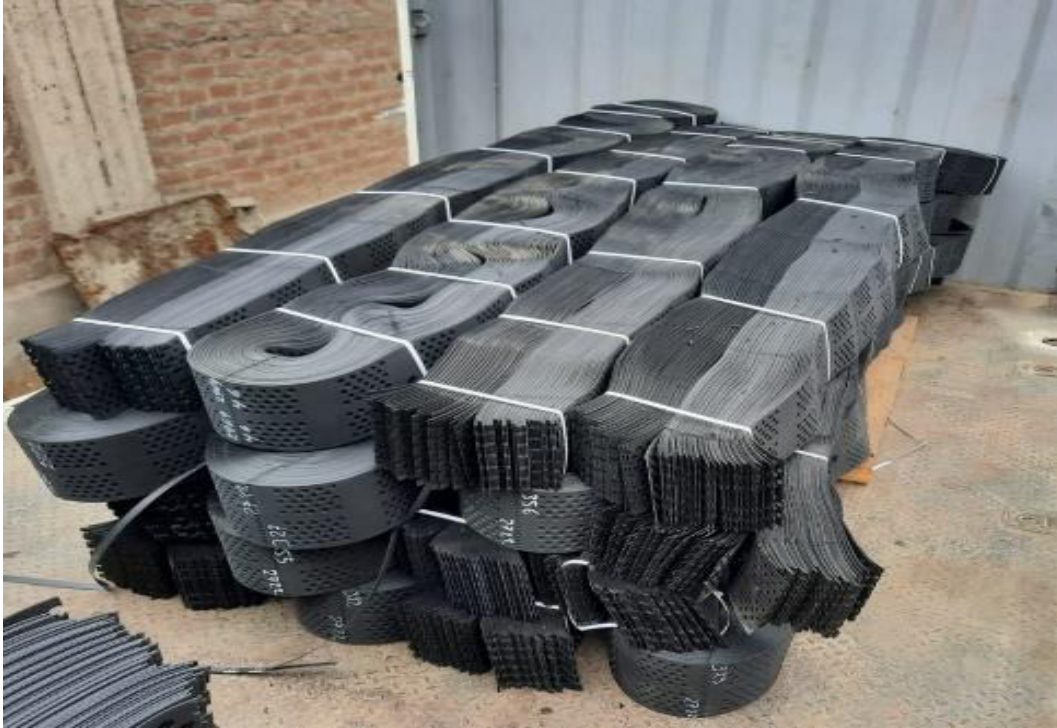
figura 8. Stock de Geoceldas

Nota: suministro de Geoceldas que serán ubicados en zonas de reforzamiento

son láminas de polietileno de alta densidad soldada mediante ultrasonido, estos materiales tridimensionales confinan material granular y suelos mejorando sus propiedades de desempeño inicial y garantizando estabilidad dimensional. Su presentación consiste en paneles extensibles tridimensionales, flexibles y de peso ligero, fabricados con tiras de polietileno de alta densidad (HDPE) unidas entre si mediante ultrasonido, formando así una configuración extremadamente fuerte.

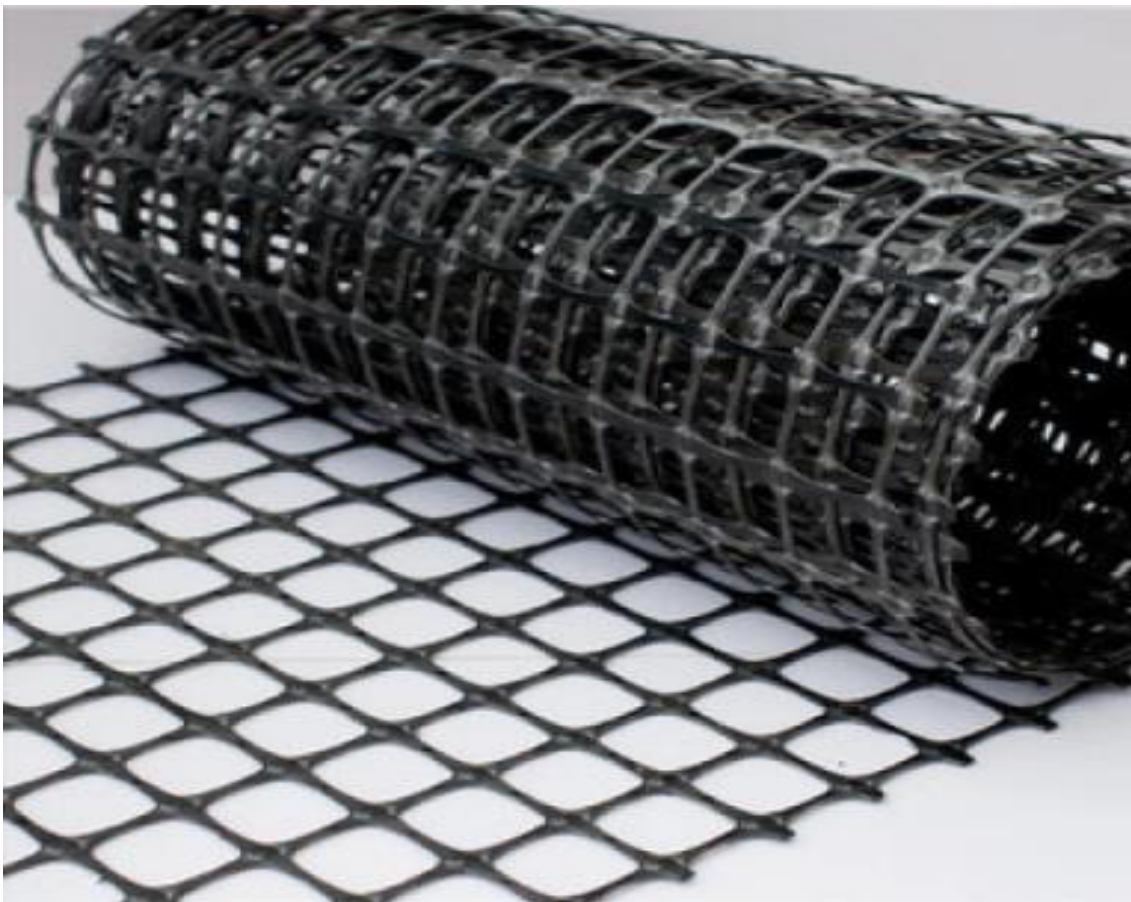
figura 9. Geomalla biaxial

Nota: estas geomallas serán ubicados en zonas de reforzamiento

las geomallas son elementos elaborados con resinas selectas las cuales son química y biológicamente inerte y es muy resistente a procesos degenerativos de los suelos como desgastes rasgaduras y punzonamiento, estas geomallas pueden ser uniaxiales, biaxiales y multiaxiales. Se utilizarán en la obra para reforzar y generar trabazón en suelos de refuerzos secundarios.

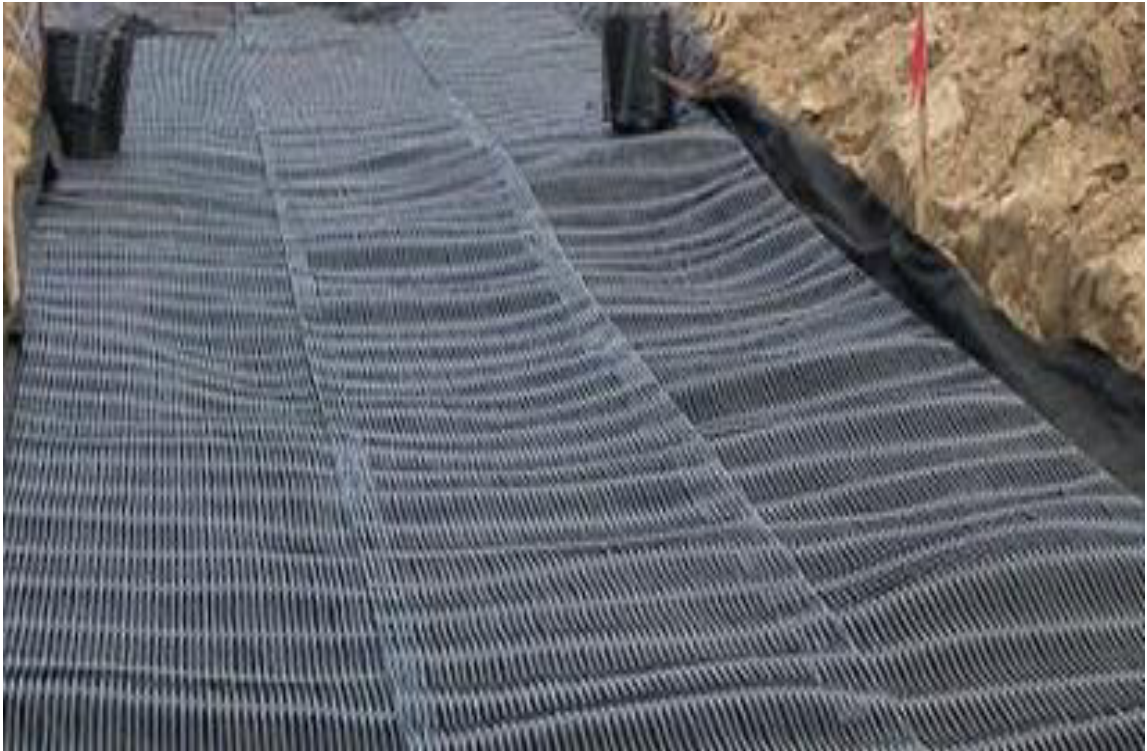
figura 10, Geomalla uniaxial

Nota: son geomalla en una sola dirección usadas en zonas de reforzamiento

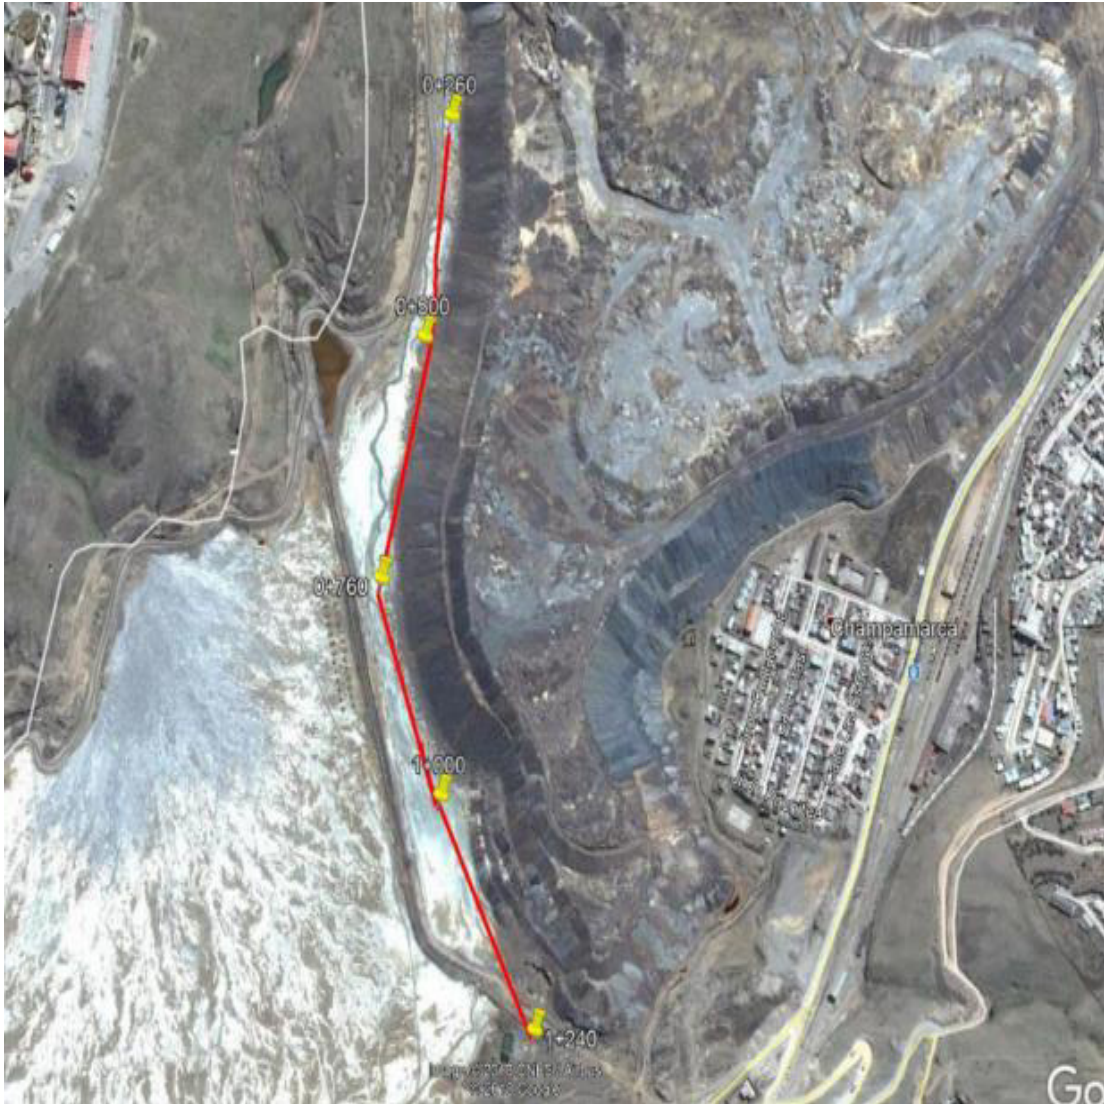
figura 11. Tramo de mejoramiento de pie de talud

Nota: Ubicación de terreno para el mejoramiento del pie de talud en el sector de licuación del material de desmonte que está en el tramo de 0+00 al 1+296

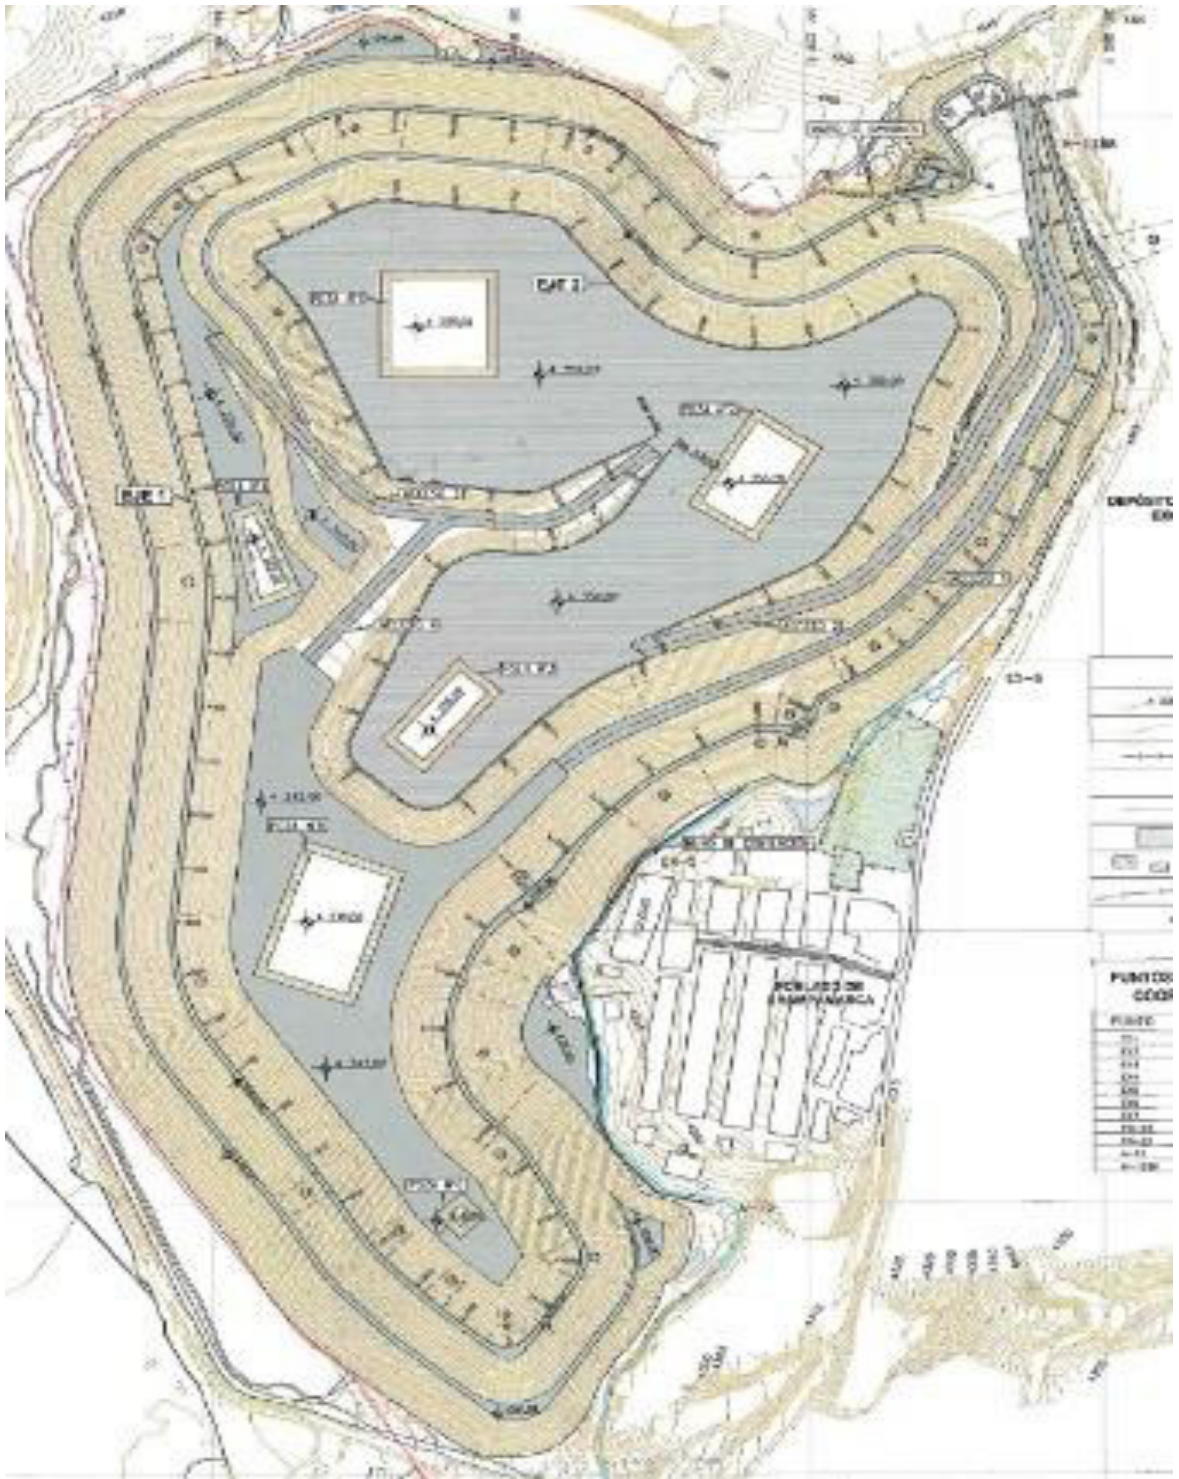
figura 14. Plano general y ejes principales

Nota: En el plano CSL-131200-3-EF-01, del expediente Contractual de obra muestra el proyecto sin ninguna modificación, donde se puede apreciar las pozas los ejes y la plataforma del banco 4340 m.s.n.m.

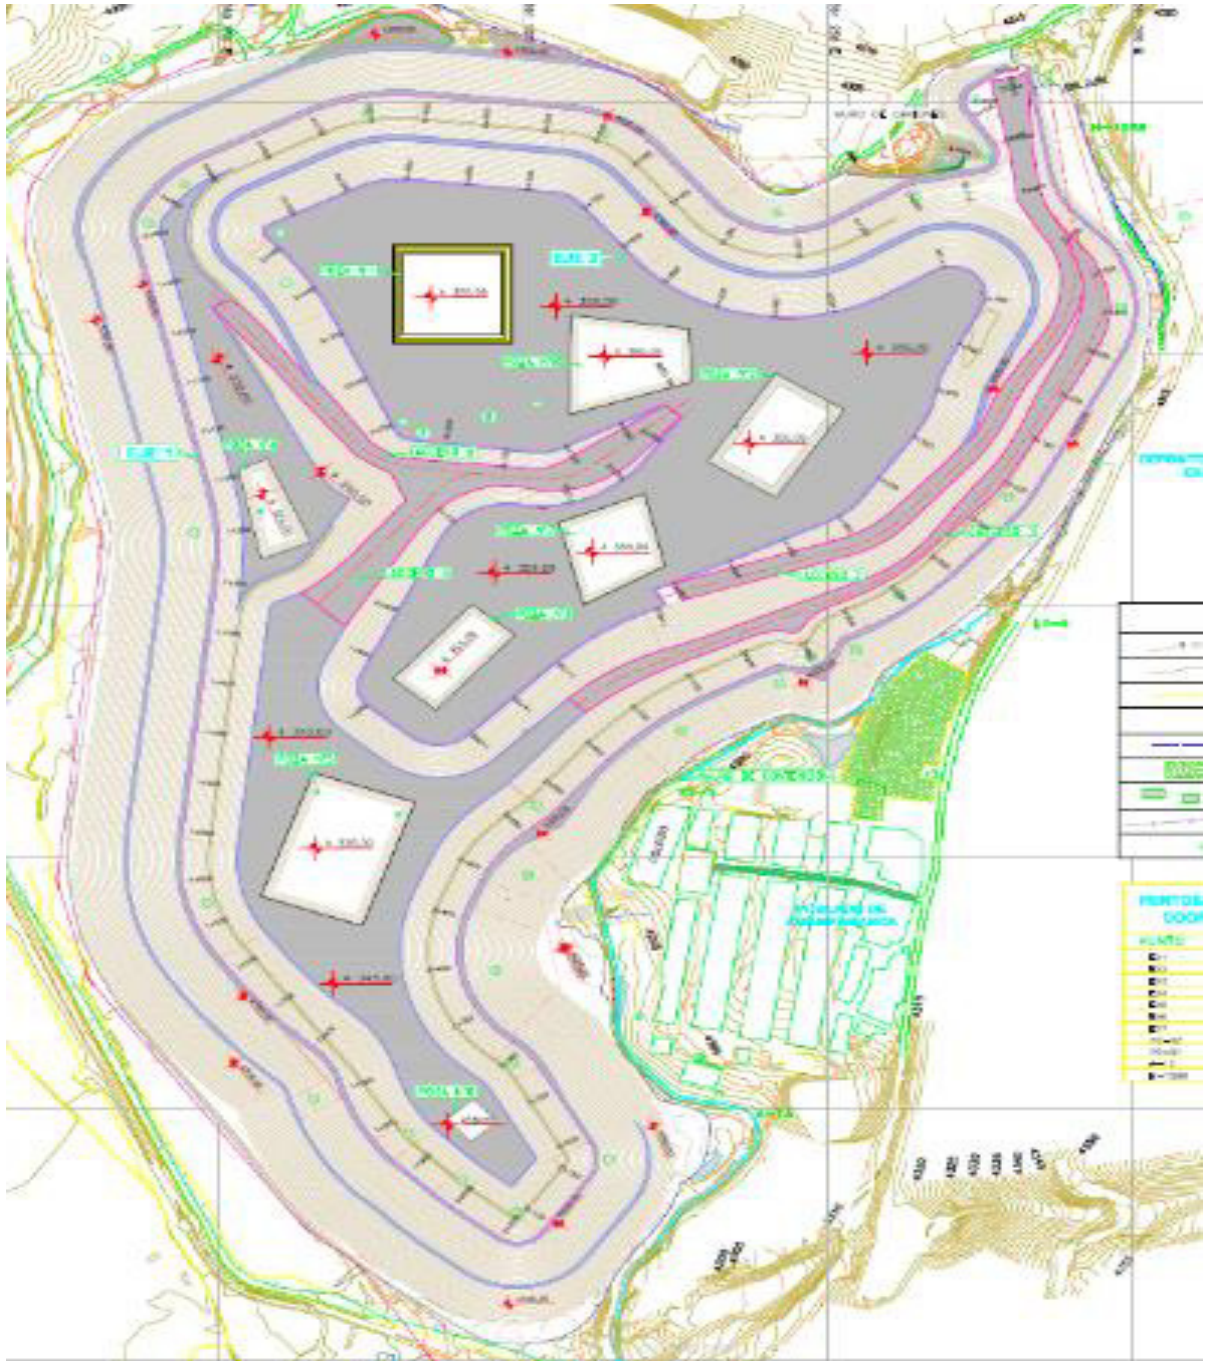
figura 15. Plano general considerado las modificaciones

Nota: En el plano CCP-ADC3-EF-01, se muestra los incrementos de las 2 pozas y la eliminación de una plataforma en el banco 4340.00 m.s.n.m. Las modificaciones según el proceso constructivo

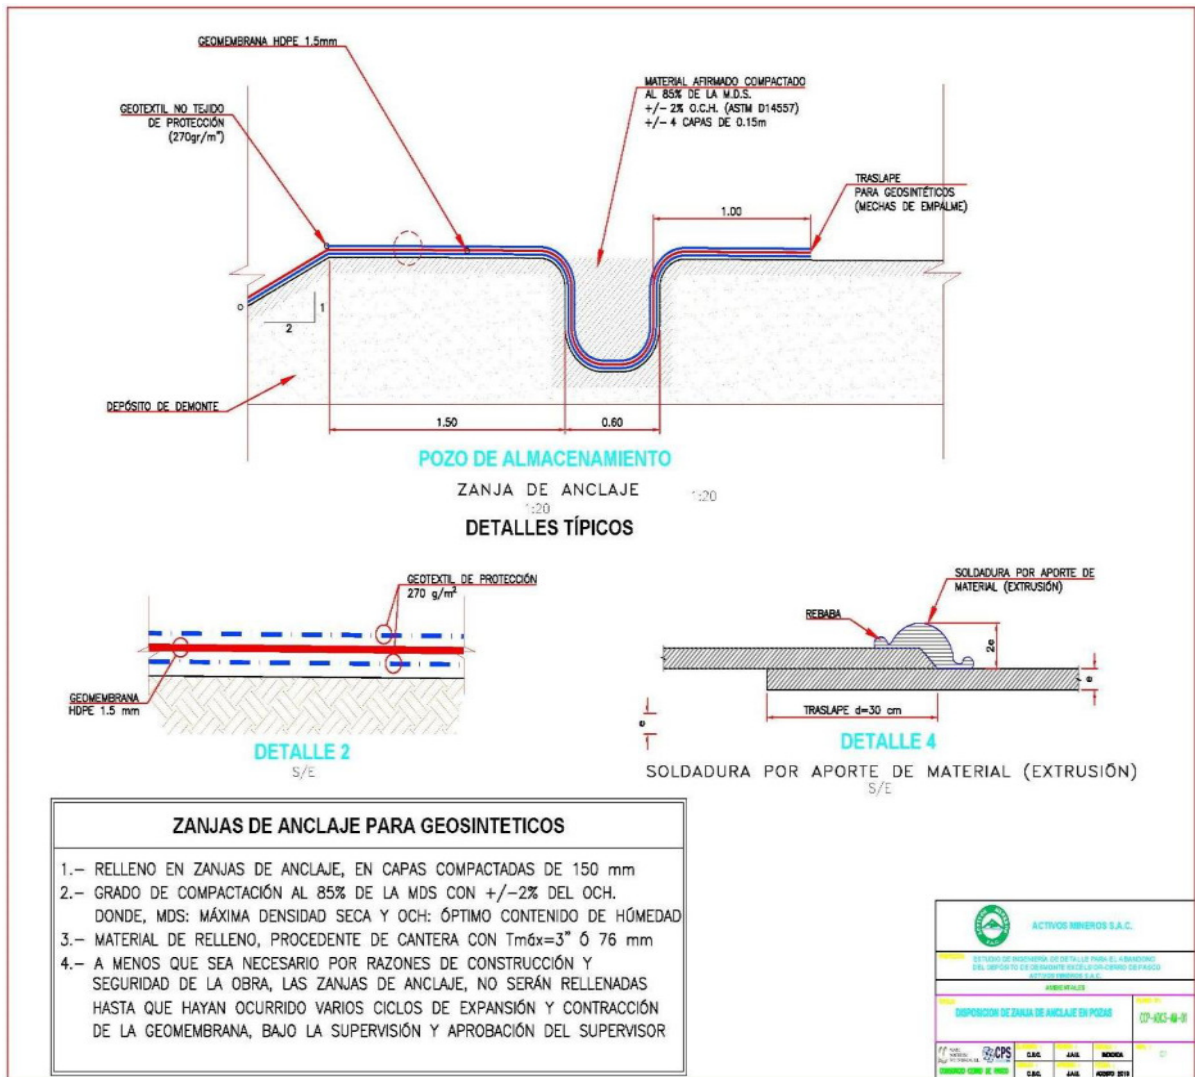
figura 18. Detalle típico instalacion de geosinteticos en zanja de anclaje

Nota: En el plano CCP-ADC3-AM-01, se muestra los anclajes en las pozas de almacenamiento no considerados en el expediente original de obra, estos anclajes en borde la todas las pozas se dieron para mejorar la estabilidad de los geosintéticos y no sufren arrastamientos al centro según las aguas que se llenan en las pozas, las partidas que dependieron de estas modificaciones se tuvo afectaciones en su cumplimiento generando mayores tiempos para termino de cada uno de ellas, los desperdicios generados a consecuencia de estas nuevas modificaciones, se ha visto en el porcentajes mayor a lo considerado en el presupuesto original.

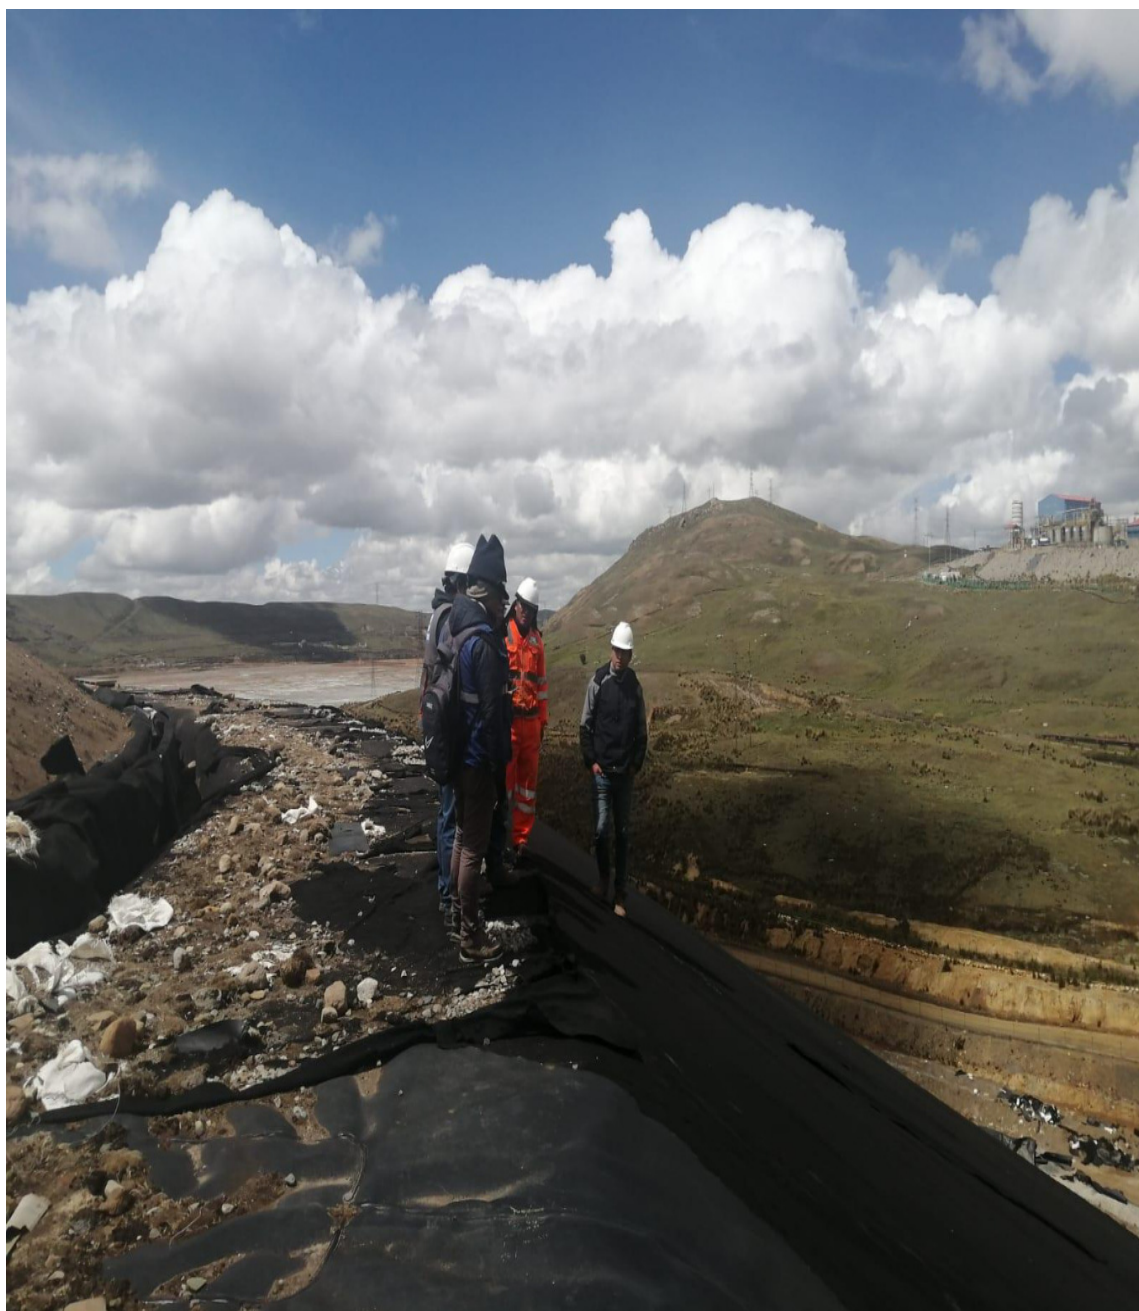
figura 27. Verificación de las áreas afectadas – geosintéticos

Nota: Se realiza el recorrido en el la desmontera Excelsior para la verificación de los geosintéticos dañados durante la pandemia y las suspensiones y/o paralizaciones por lluvias y asuntos sociales.

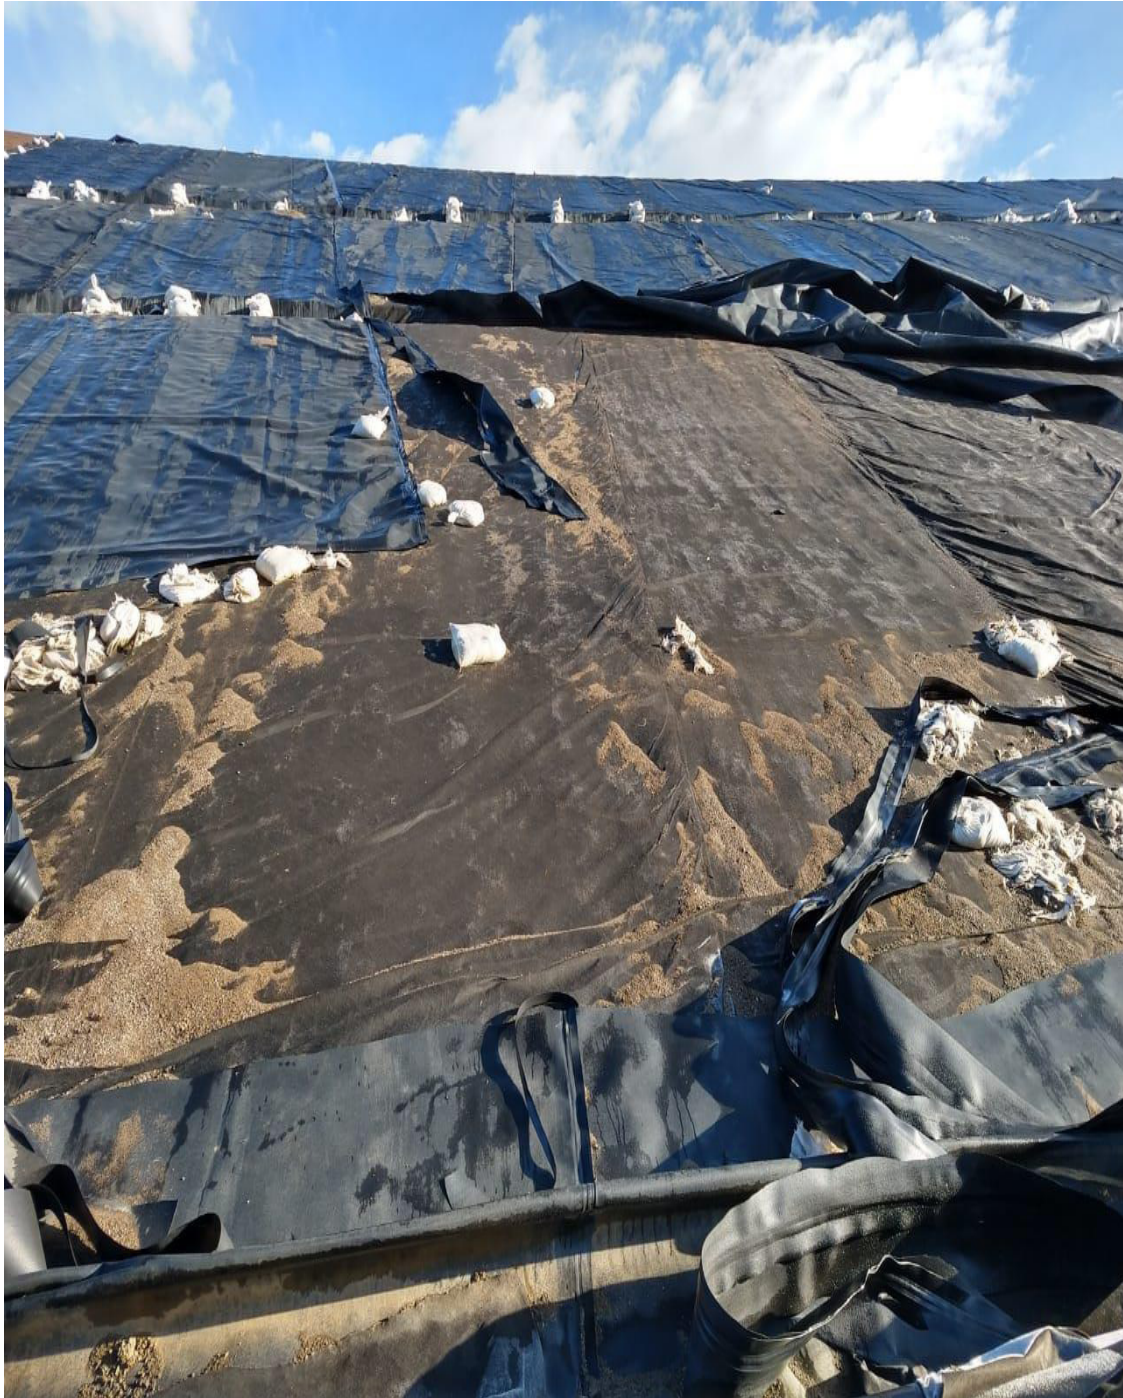
figura 28. Afectación del material geosintéticos

Nota: se observa el geotextil vencido por tiempo de exposición a los rayos UV y la geomembrana desplazados por fuertes vientos y otros factores climáticos.

En el caso de las geomembranas al doblarse y permanecer en esa posición y debido a su propio peso, genera que se sobrepase el radio de curvatura de diseño que soporta el material, deteriorándolo y siendo necesario su reposición.

- Retiro de geotextil deteriorado por exposición a rayos UV.
 - Retiro de geomembrana deteriorada por dobleces (mayores a sus radios de curvatura) generados debido al desplazamiento por los vientos y por gravedad.

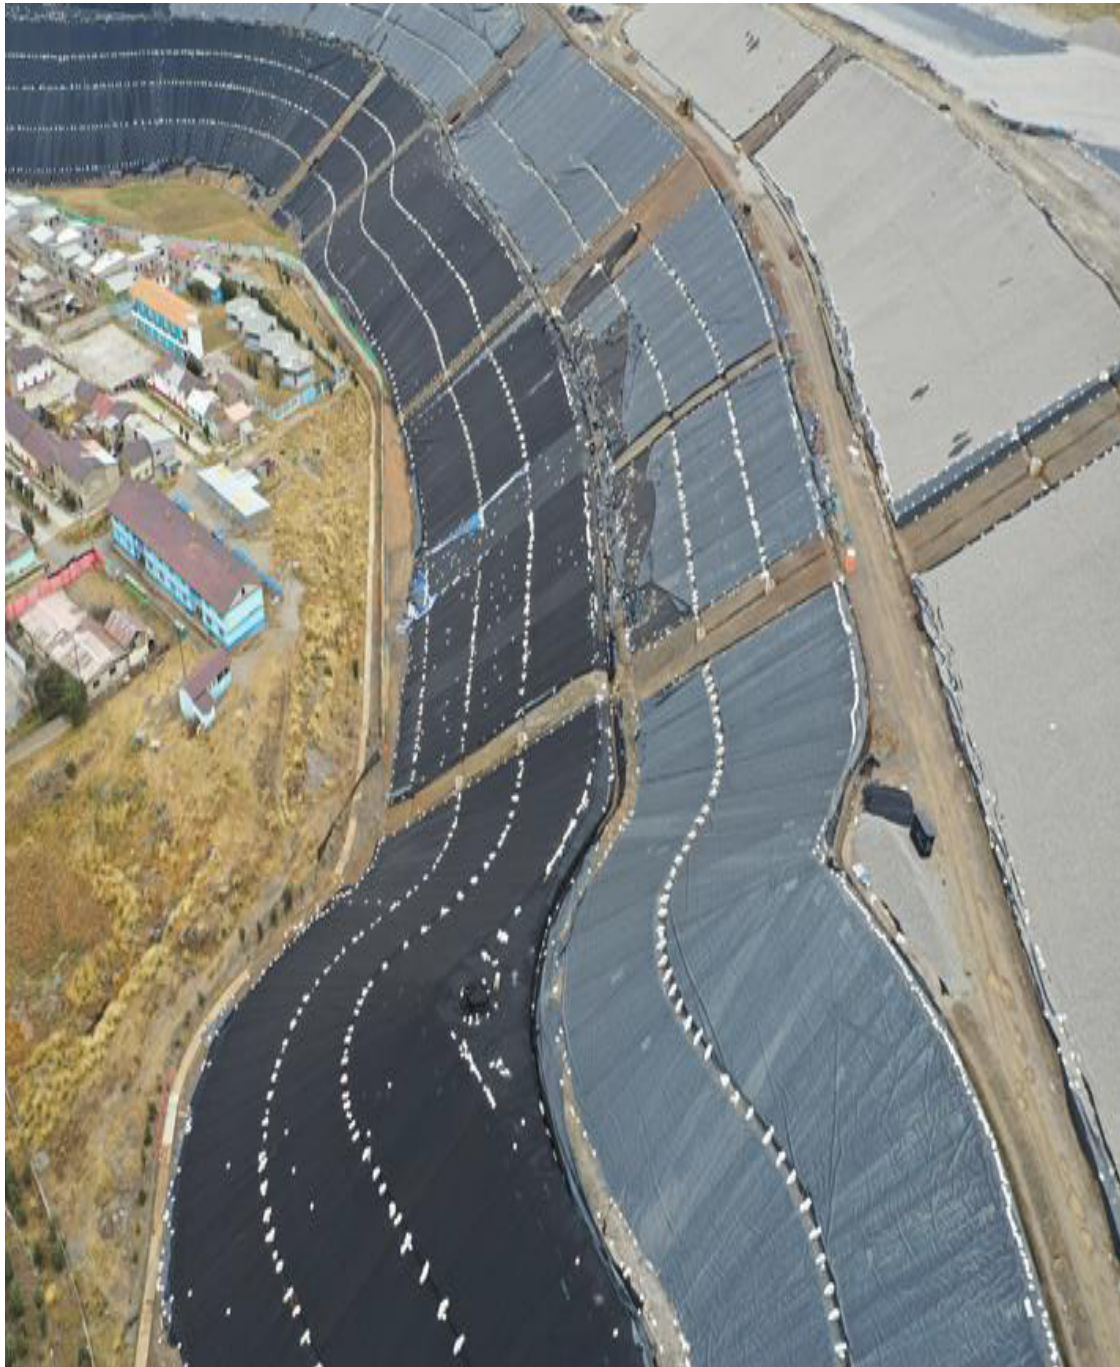
figura 29. Zonas afectadas

Nota: se observa las zonas afectadas de geotextil segunda capa y geomembrana por las paralizaciones y suspensiones que se tuvo en obra.

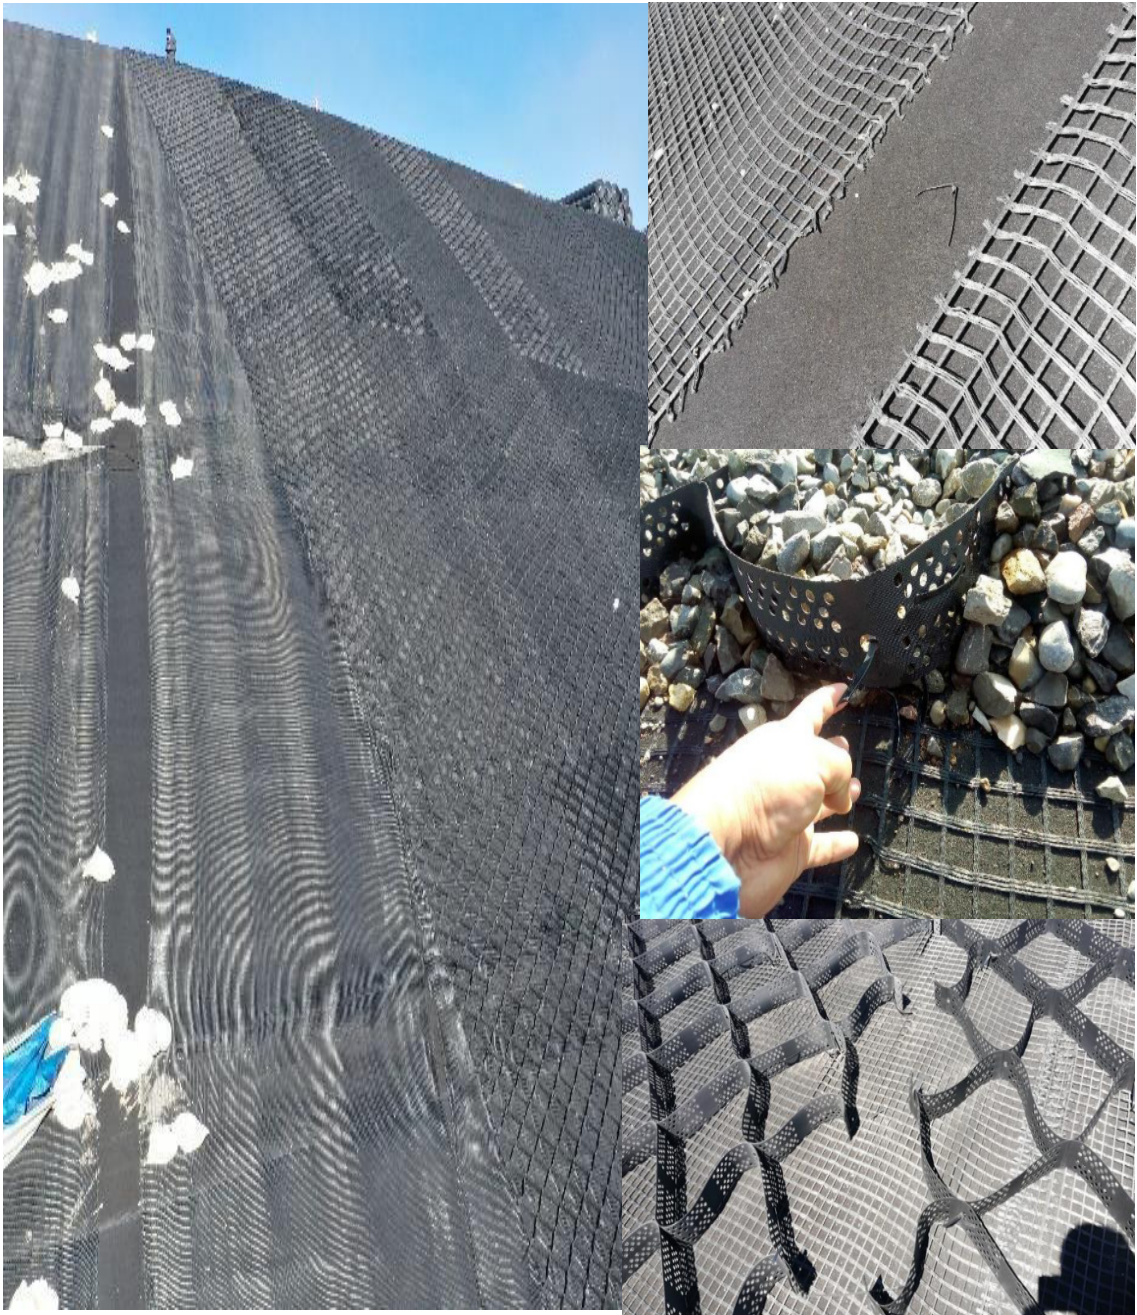
figura 30. Zonas de reforzamiento afectadas

Nota: se observa las zonas de reforzamiento y fueron afectadas los siguientes materiales como el geotextil, geomallas, y geoceldas durante la paralizaciones y suspensiones que se tuvo en obra.

- Retiro de geoceldas y geomallas de las áreas de reforzamiento por causa de que los cintillos de amarre están deteriorados por radicación UV. Además, el geotextil de fondo también tuvo demasiada exposición UV.

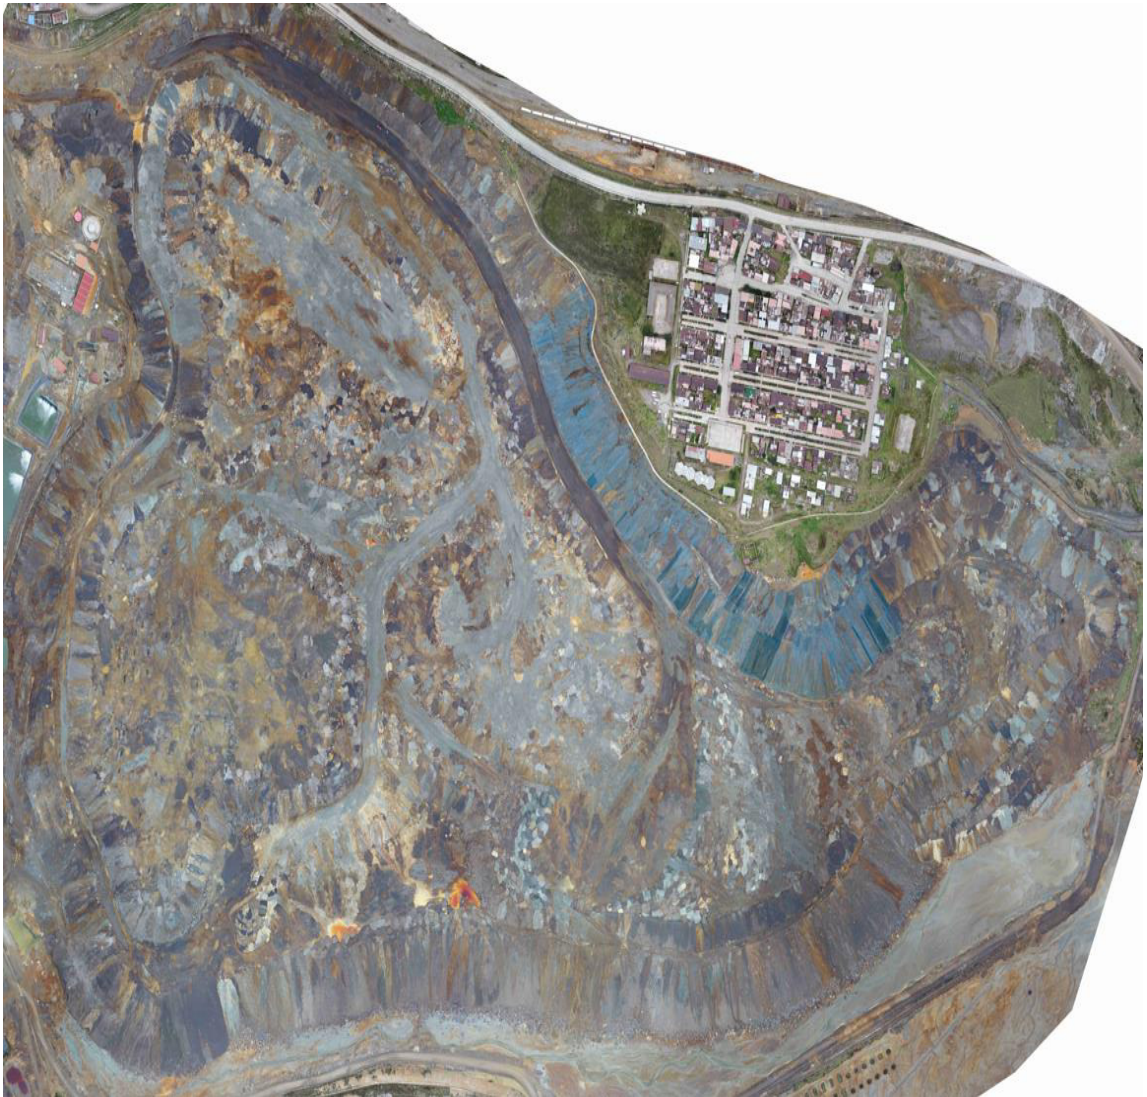
figura 33. Foto aérea de la desmontera antes de su ejecución

Nota: Fecha 30.11.2017, visualización de la forma original de la desmontera con los posteriores trabajos a realizar según el expediente técnico.

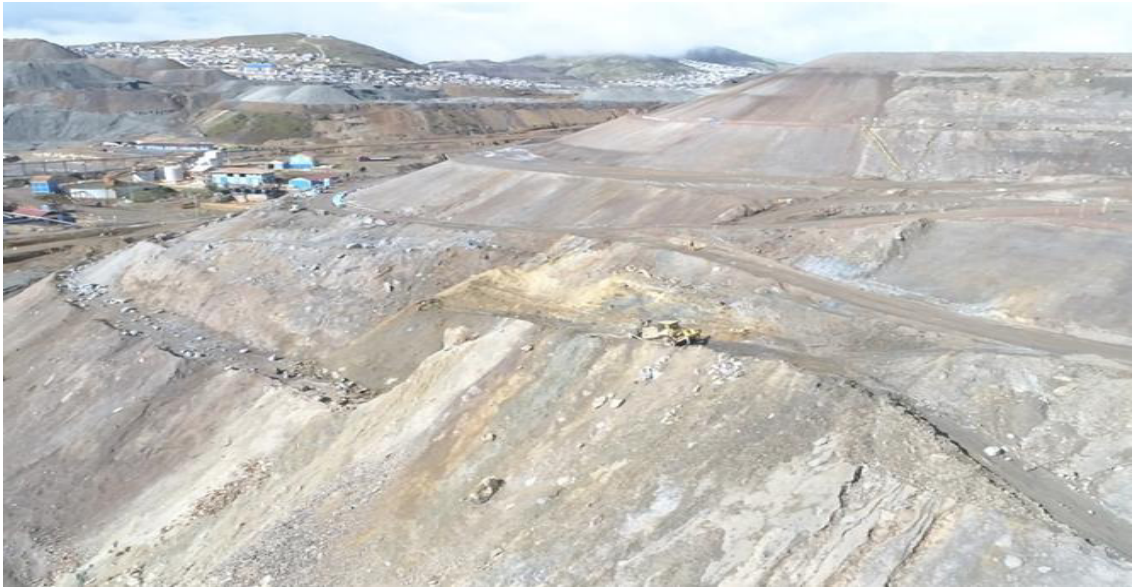
figura 34. Movimiento de tierras

Nota: Fecha 02.04.2018, se observa el inicio de trabajos de la desmontera con la partida movimiento de tierra.

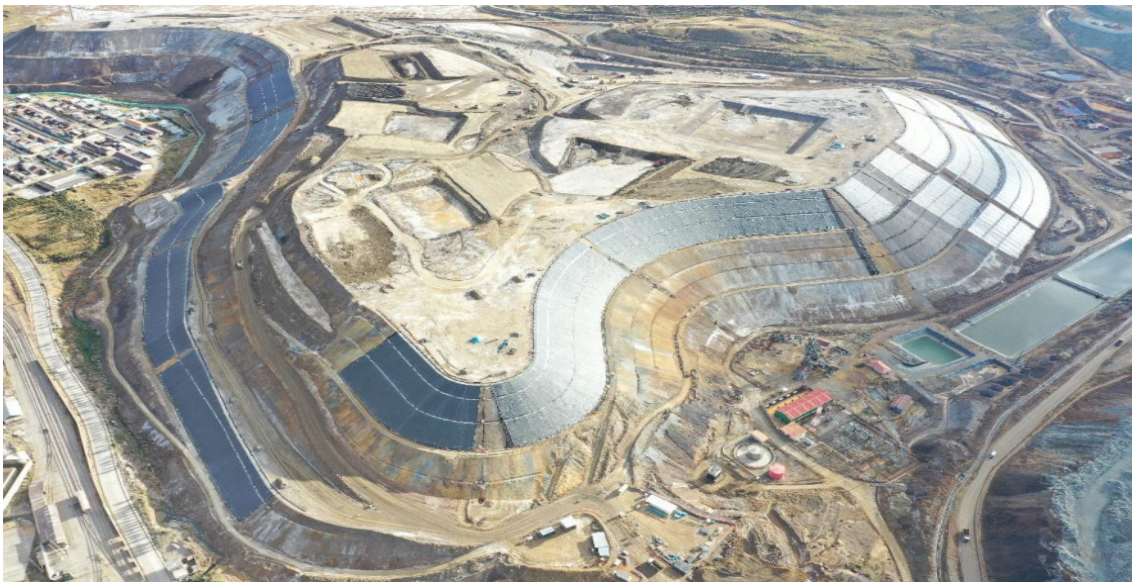
figura 35. Geosintéticos Instalados

Nota: Fecha 30.08.2019, se observa en la imagen mostrada las partidas de movimiento de tierras en talud, plataformas, pozas, partidas de despliegue de geotextil y geomembrana entre otras partidas.

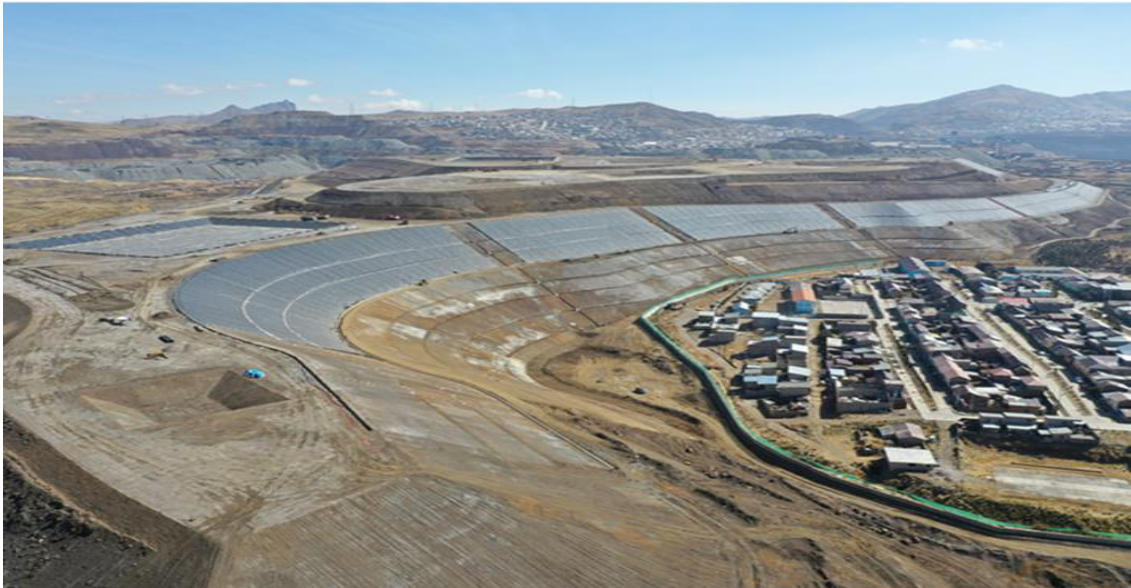
figura 36. Perfilado de talud e inst. geosintéticos

Nota: Fecha 25.09.2019, visualización de la desmontera con un avance en movimiento de tierras, perfilado de talud e instalaciones de geosintéticos en pozas y talud.

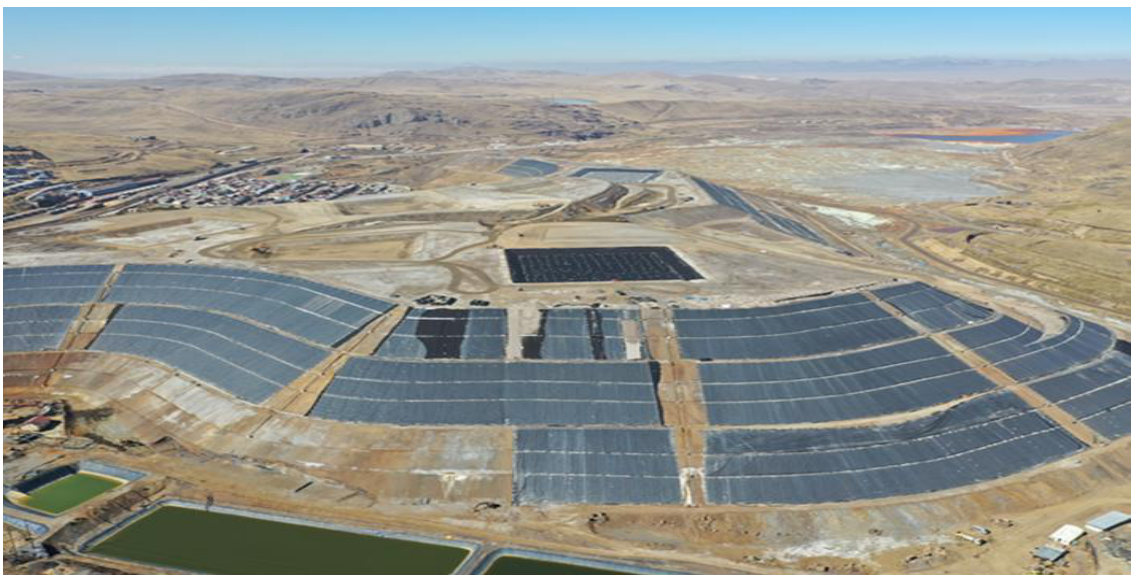
figura 37. Geosintéticos instalados

Nota: Fecha 12.10.2019, visualización de la desmontera con gran parte de las instalaciones de geosintéticos en talud.

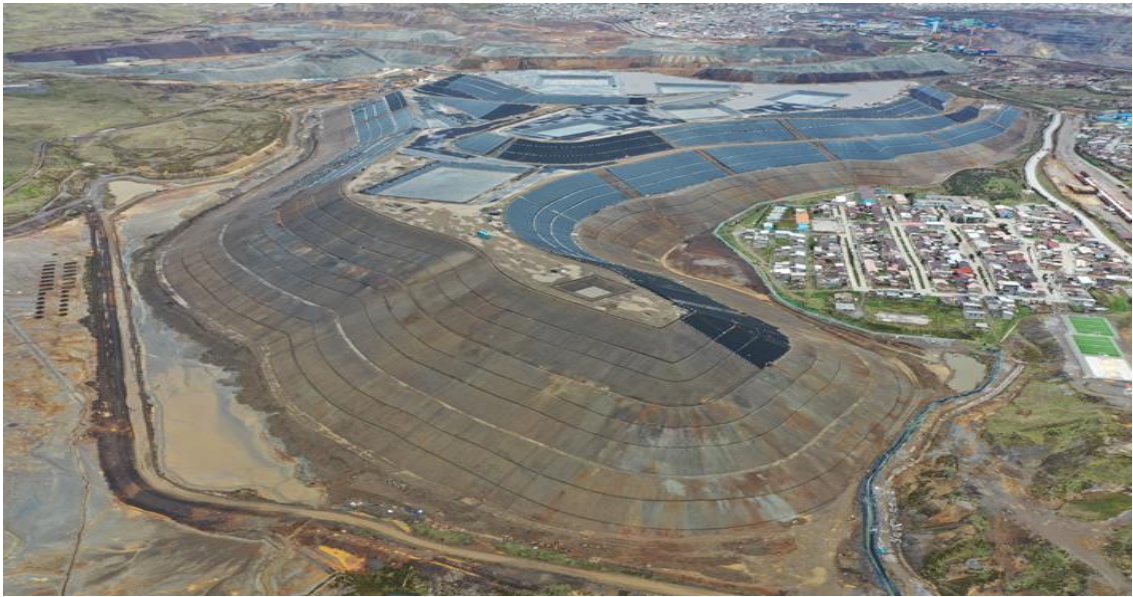
figura 38. Instalación de geosintéticos

Nota: Fecha 12.14.2019, visualización de la desmontera con gran parte de las instalaciones de geosintéticos en talud y plataformas como también el tendido del material granular (canto rodado).

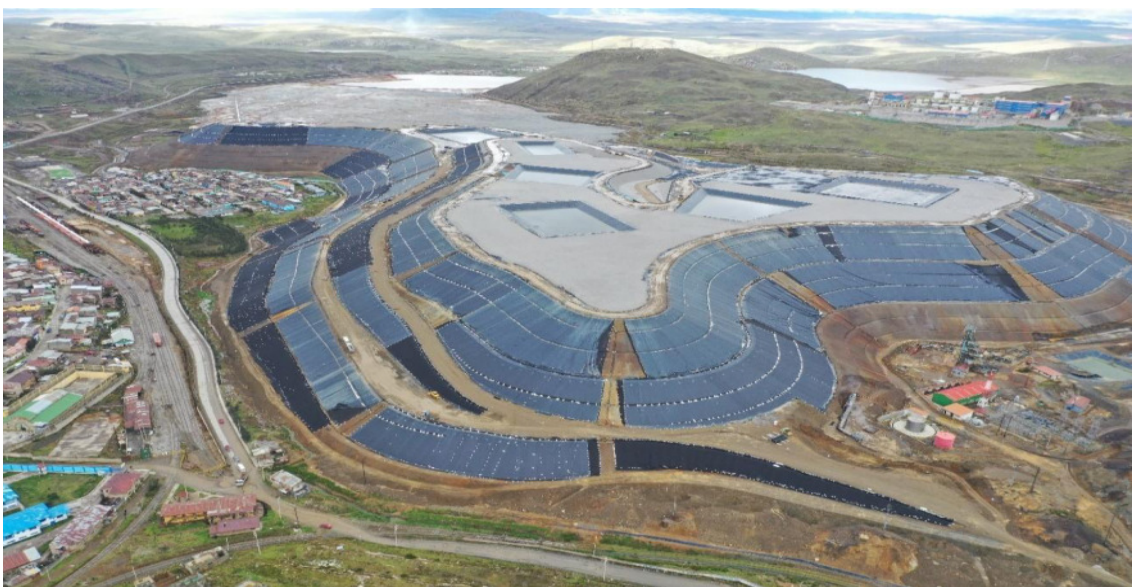
figura 39. Geosintéticos y piedra canto rodado en plataforma

Nota: Fecha 12.01.2020, visualización de la desmontera con gran parte de las instalaciones de geosintéticos en toda su área como también la parte de la plataforma con canto rodado.
