UNIVERSIDAD NACIONAL DANIEL ALCIDES CARRIÓN
FACULTAD DE INGENIERÍA
ESCUELA DE FORMACIÓN PROFESIONAL DE INGENIERÍA CIVIL

Evaluación del sobrecosto debido al desperdicio generado en trabajos de impermeabilización del Proyecto Excélsior – Pasco – 2022

Cerro de Pasco – Perú – 2023

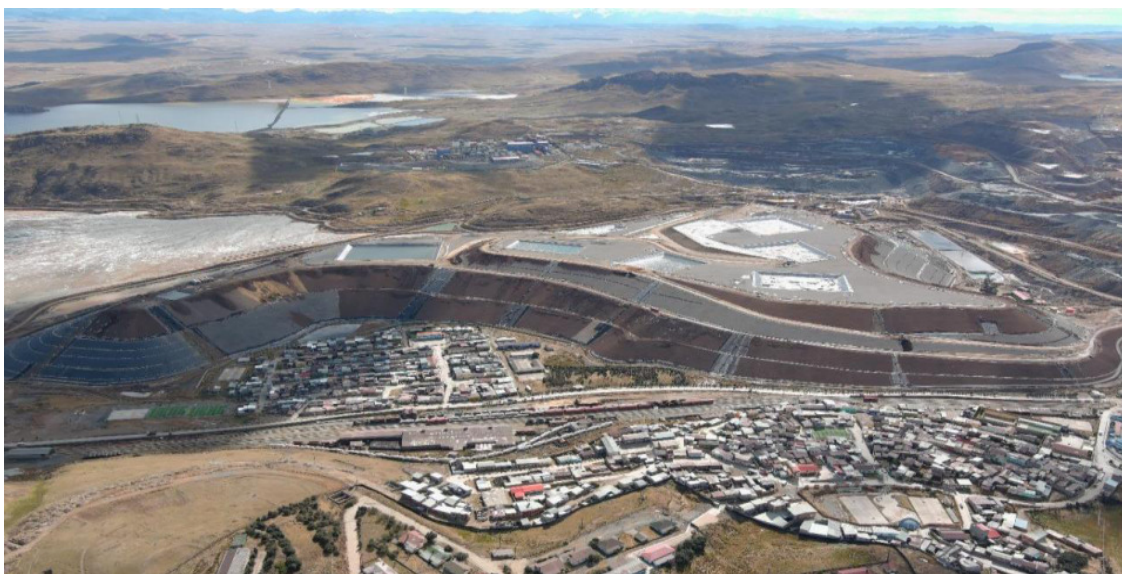
figura 42. Trabajos realizados a nivel de geosintéticos

Nota: fecha 26.07.2021, Se realizan los trabajos de extendido te geosintéticos y topsoil en talud como también piedra chancada y canto rodado para plataformas.

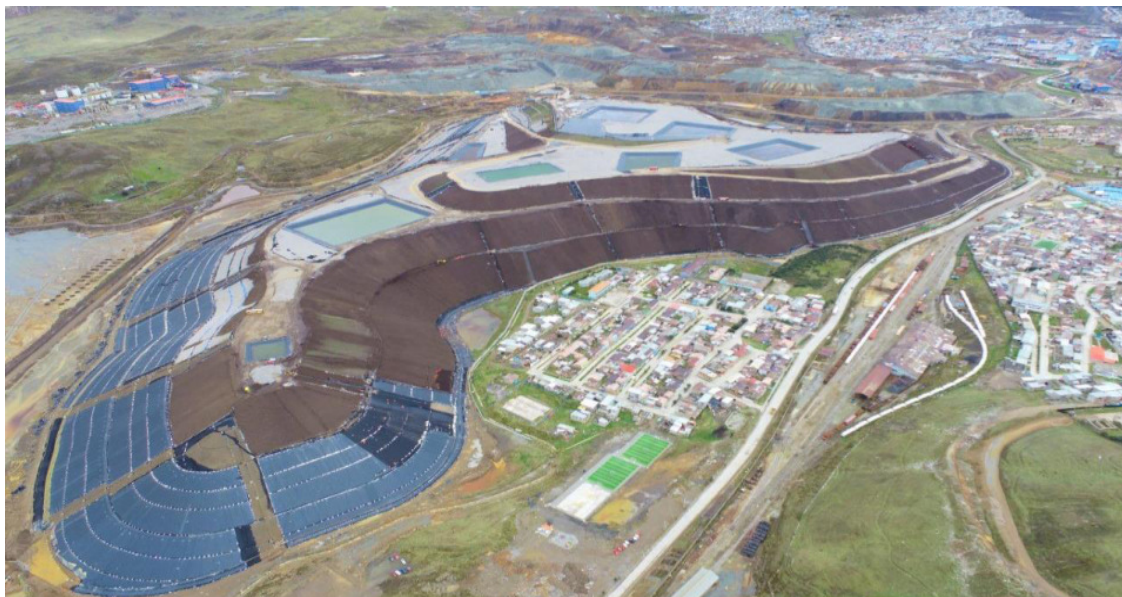
figura 43. Trabajos de coberturas de avance más del cincuenta por ciento

Nota: Fecha 22.11.2021, Se realizan trabajos de geo sintéticos, topsoil, extendido de piedra chancada y canto rodado se tiene liberado áreas para la instalación del sistema de riego.

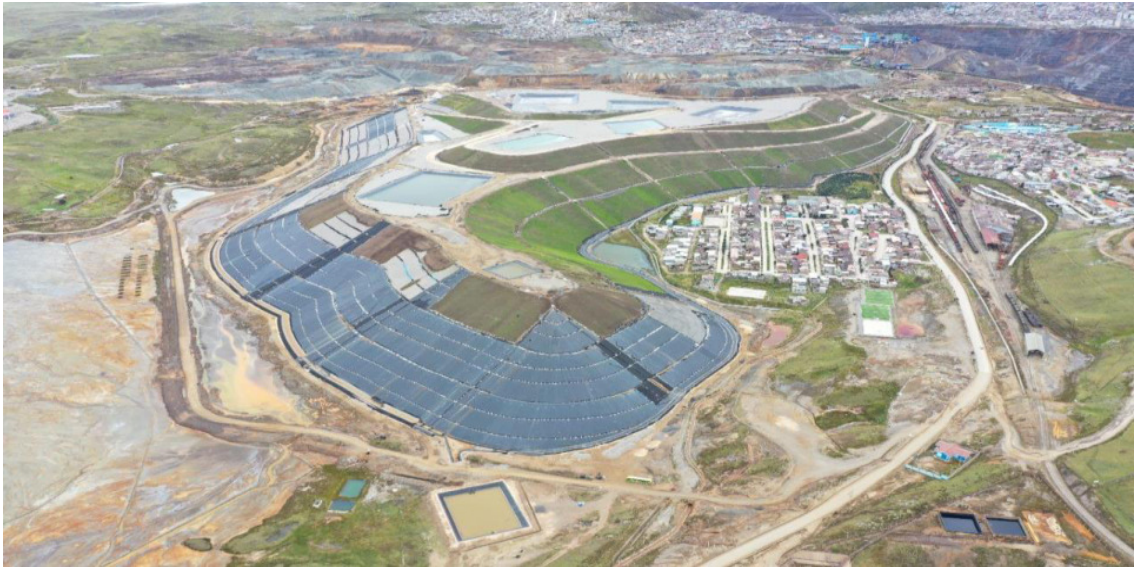
figura 44. Geosintéticos a nivel de la capa 1 y 2 concluido

Nota: Fecha 20.04.2022, Vista panorámica de la desmontera, con partidas en ejecución instalación de geosintéticos, extendido de piedra chancada canto rodado, extendido de topsoil y revegetación.

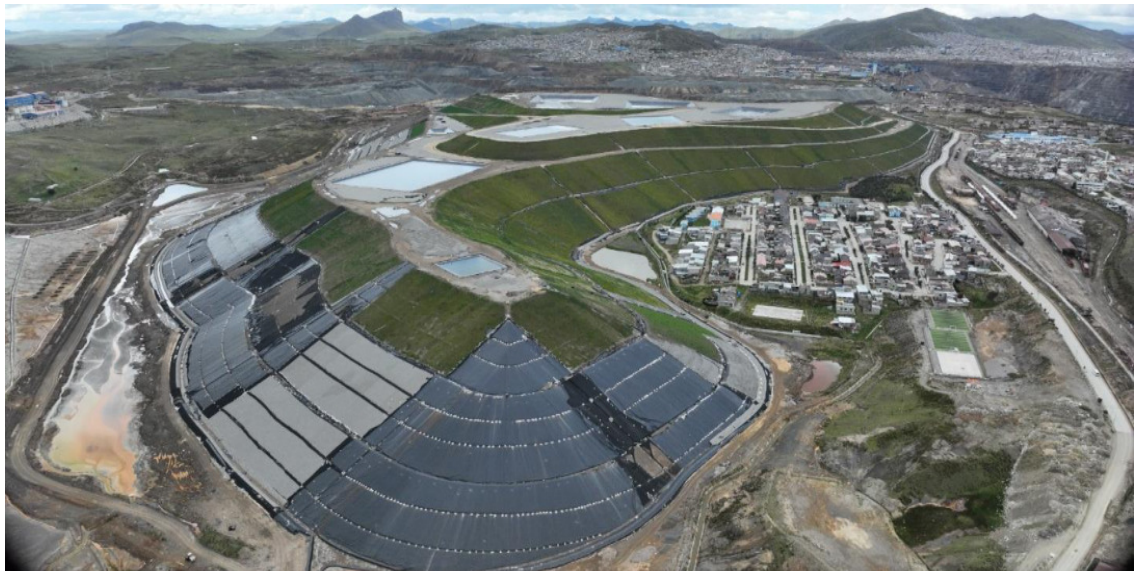
figura 45. Geosintéticos a nivel de las tres capas

Nota: Fecha 20.12.2022, Vista panorámica de la desmontera, con partidas en ejecución instalación de geosintéticos, en las tres capas terminado, pero con algunas reparaciones pendientes.

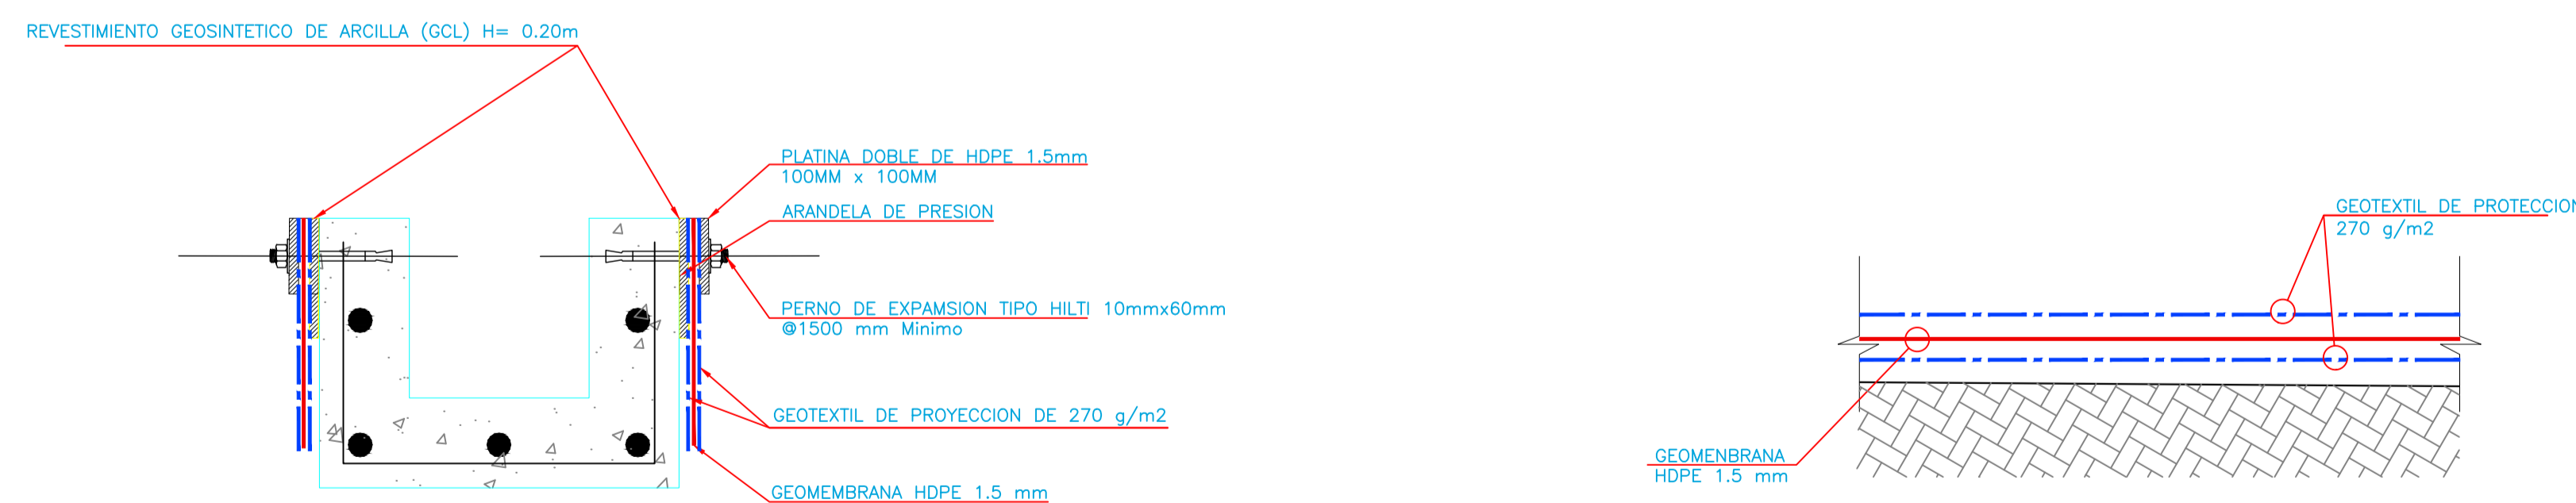
**EMPALME DE GEOMEMBRANA HDPE 1.5 mm CON CUNETA DE CONCRETO
CANAL SIN CONSTRUIR**
ESC: 1:20

**DETALLE 1
ANCLAJE DE GEOSINTETICO A CUNETA**
ESC: 1:20

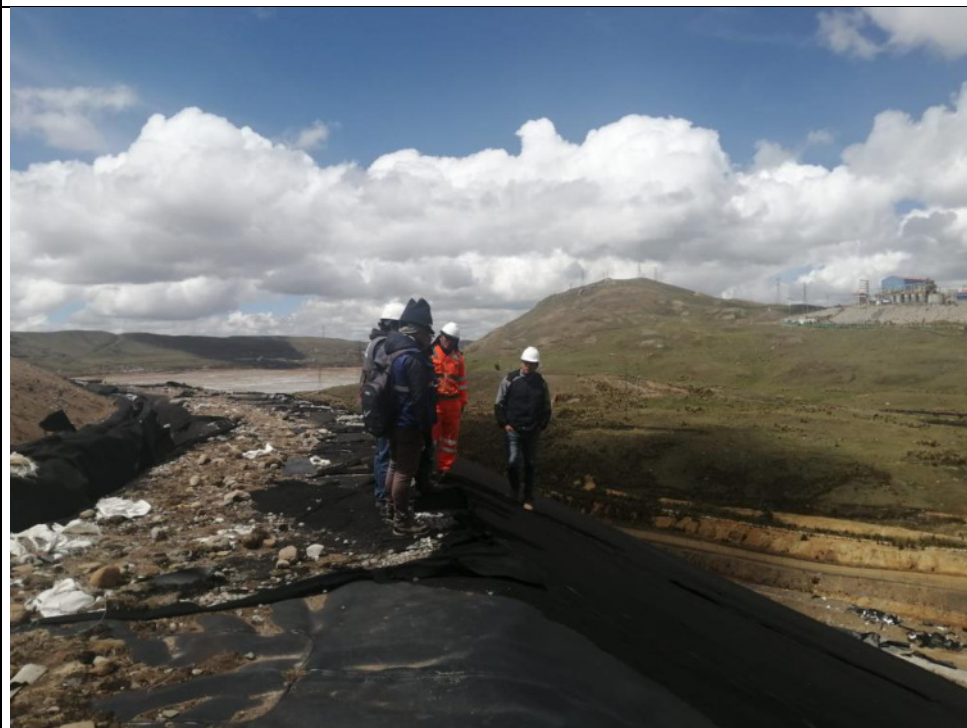
FOTO N° 01

RECORRIDO PARA LA VERIFICACIÓN DE LOS GEOSINTÉTICOS DAÑADOS, SE SERÁN NECESARIOS HACER LOS RETRABAJOS QUE CONSIDERA TENER UN MAYOR PORCENTAJE DE DESPERDICIO

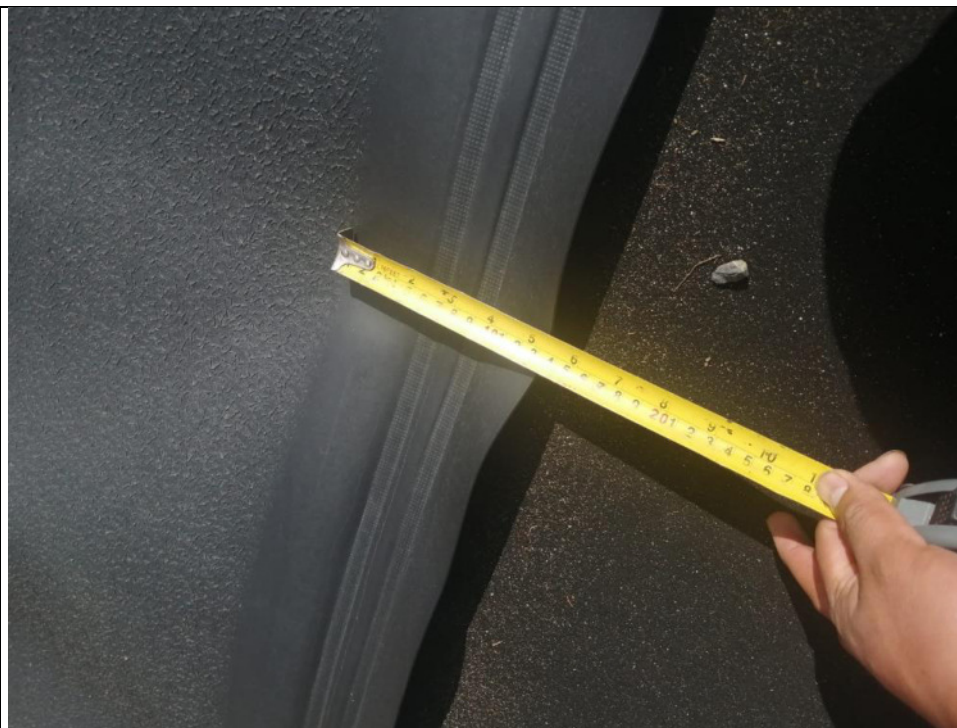
FOTO N° 04

VERIFICACIÓN DE LOS 15 CM DE TRASLAPE DE GEOMEMBRANA ESTOS DATOS SE CONSIDERA EN EL MODULADO PARA LA GEOMEMBRANA

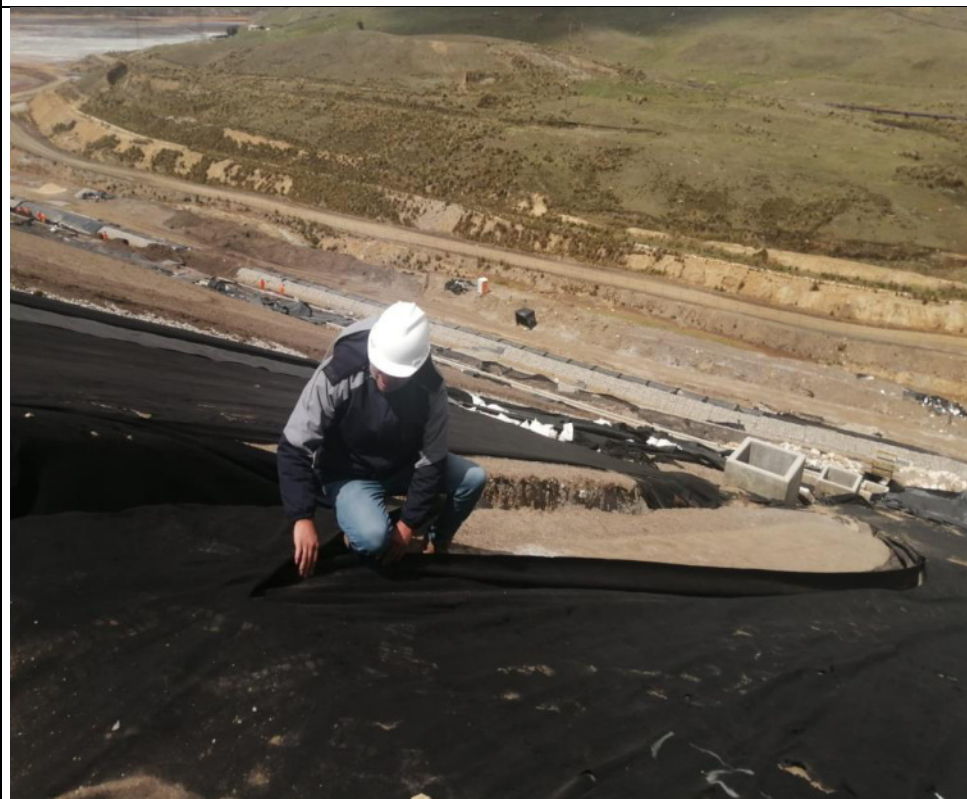
FOTO N° 05

VERIFICACIÓN DE LOS GEOTEXTILES DAÑADOS EN OBRA POR CAUSAS CLIMATOLÓGICAS

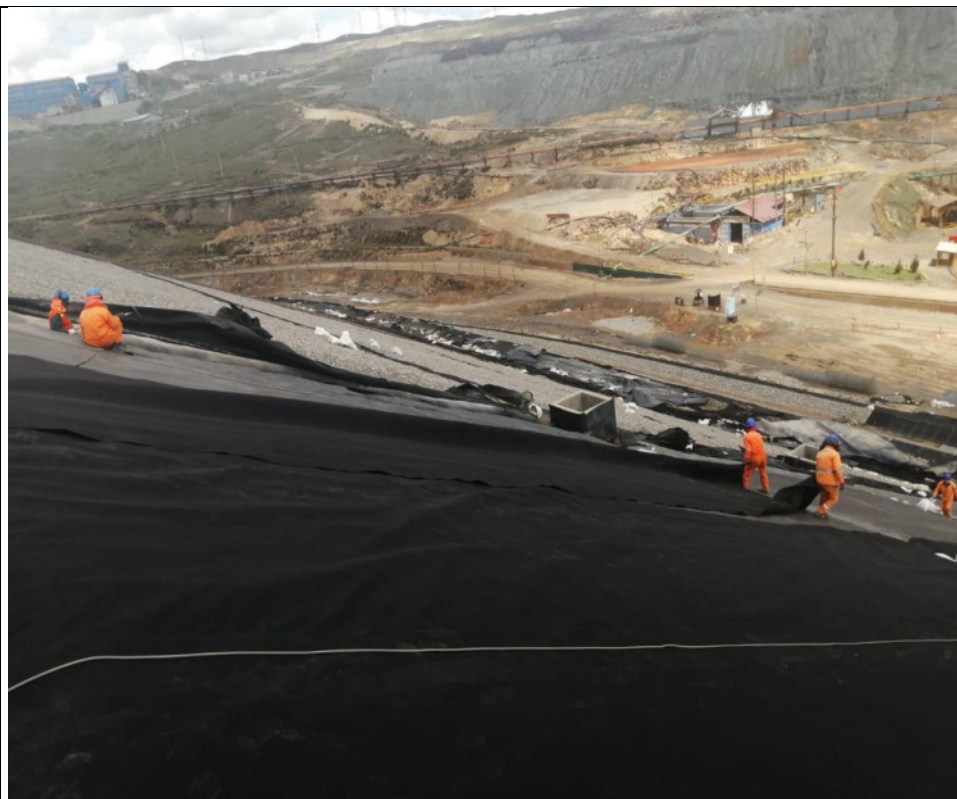
FOTO N° 06

VISTA PRELIMINAR DE LA INSTALACIÓN DE GEOTEXTIL EN OBRA, Y LOS PROCEDIMIENTOS DE DESPLIEGUE

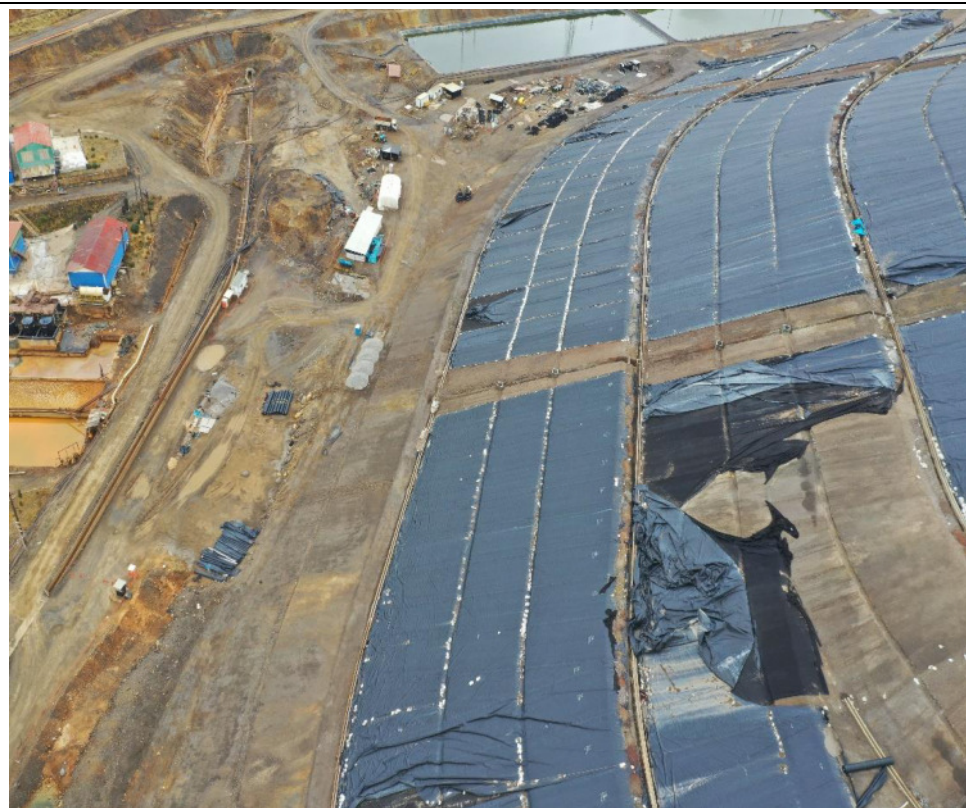
FOTO N° 07

SE OBSERVA LOS DAÑOS OCASIONADOS POR FACTORES CLIMATOLÓGICOS Y EL TIEMPO INSTALADO, DEL SUMINISTRO Y COLOCACIÓN DE GEOTEXTIL 270 GR/M2 DE PROTECCIÓN (EN TALUD), PRIMERA CAPA ENTRE LA DESCARGA N° 04 Y 05

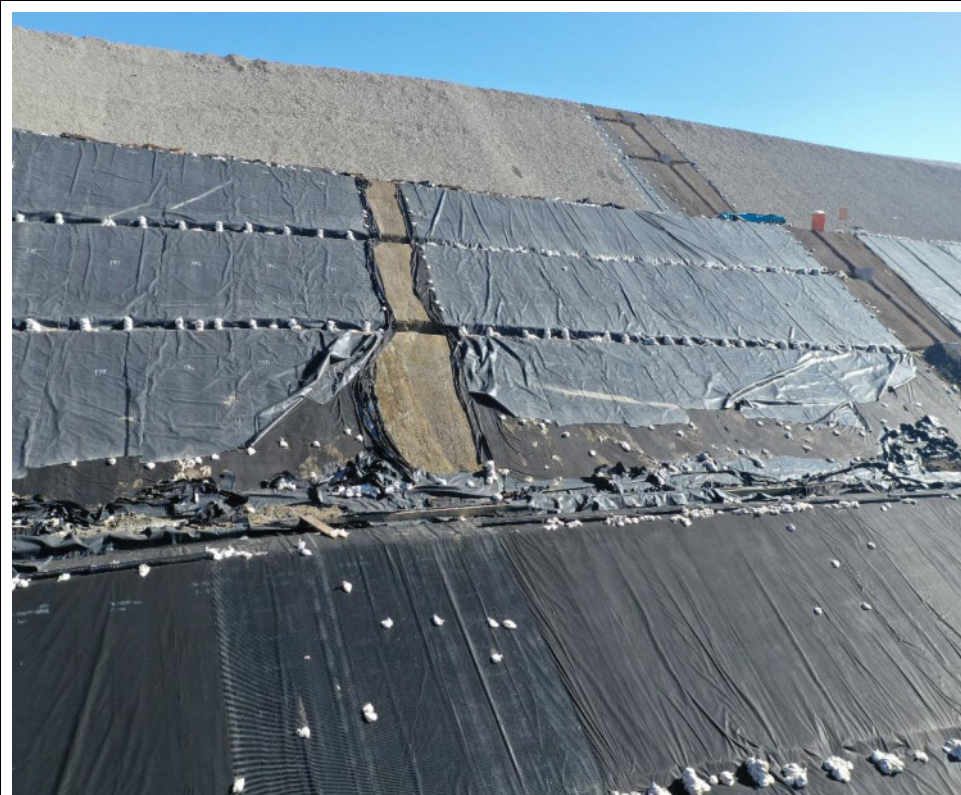
FOTO N° 10

SE VERIFICAN LOS DAÑOS OCASIONADOS POR FACTORES CLIMATOLÓGICOS Y EL TIEMPO INSTALADO, DEL SUMINISTRO Y COLOCACIÓN DE GEOMEMBRANA (EN TALUD)

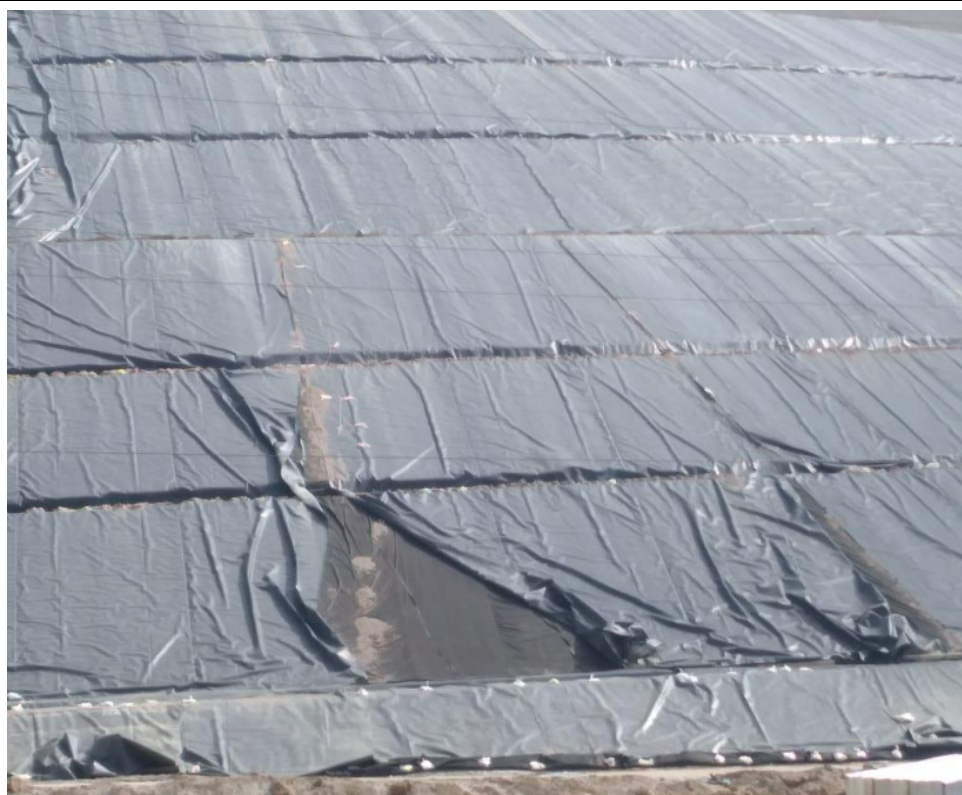
FOTO N° 11

SE VERIFICAN LOS DAÑOS OCASIONADOS POR FACTORES CLIMATOLÓGICOS Y EL TIEMPO INSTALADO, DEL SUMINISTRO Y COLOCACIÓN DE GEOMEMBRANA (EN TALUD)

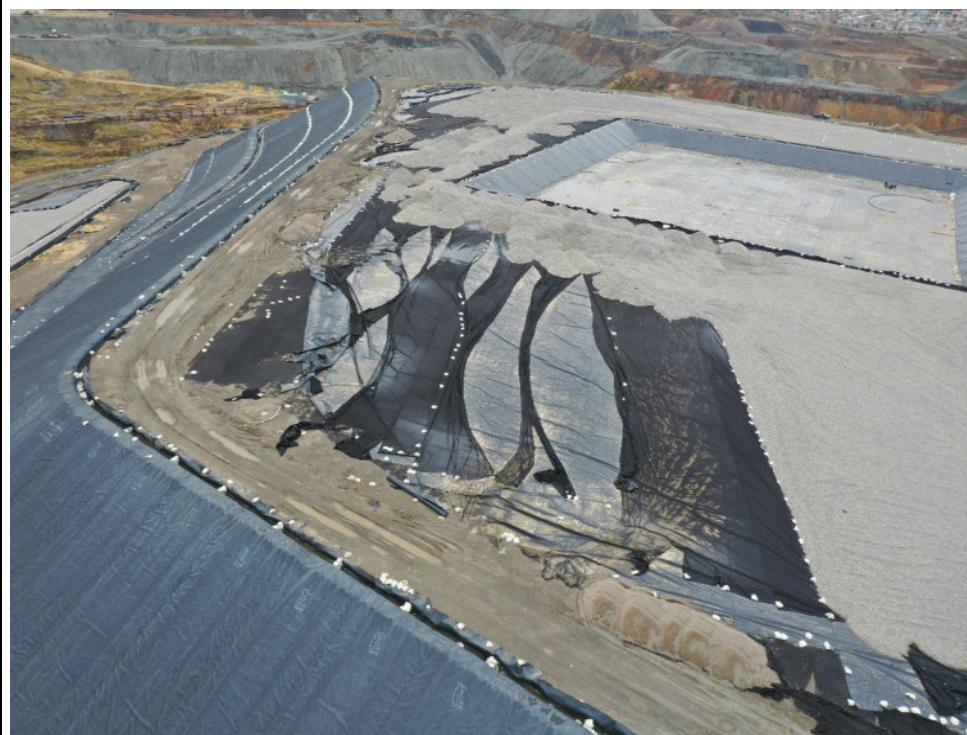
FOTO N° 13

SE OBSERVA LOS DAÑOS OCASIONADOS POR FACTORES CLIMATOLÓGICOS Y EL TIEMPO INSTALADO, DEL SUMINISTRO Y COLOCACIÓN DE GEOTEXTIL 270 GR/M2 DE PROTECCIÓN (PLATAFORMA), SEGUNDA CAPA UBICADO CERCA A LA POZA N° 01

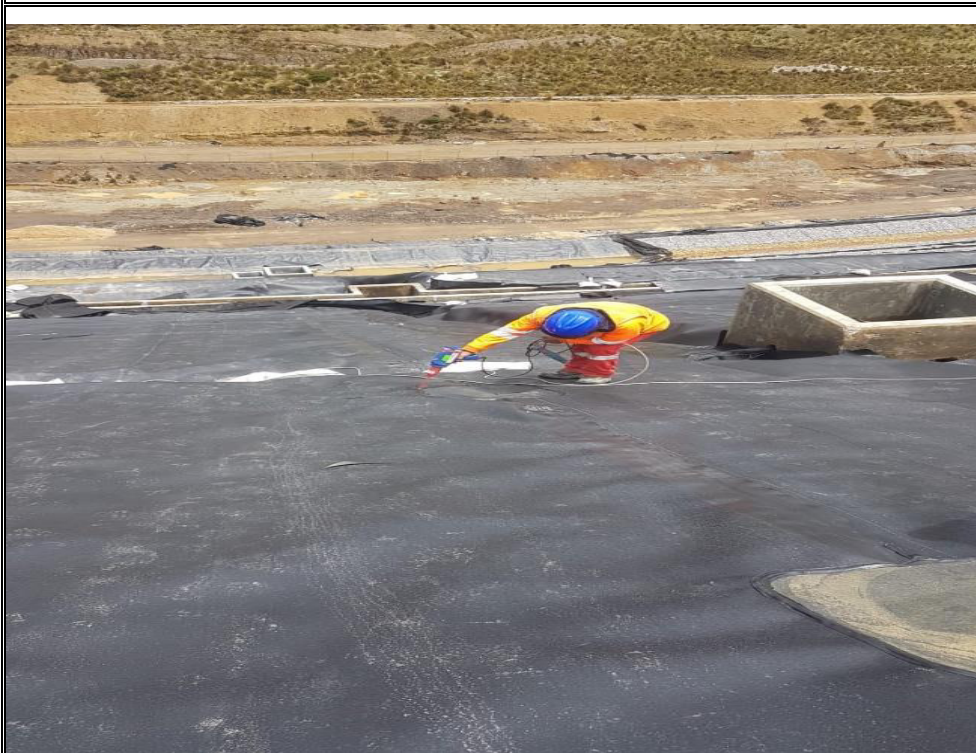
FOTO N° 15
INSTALACIÓN DE GEOMEMBRANA EN TALUD SOLDADURA POR EXTRUSIÓN

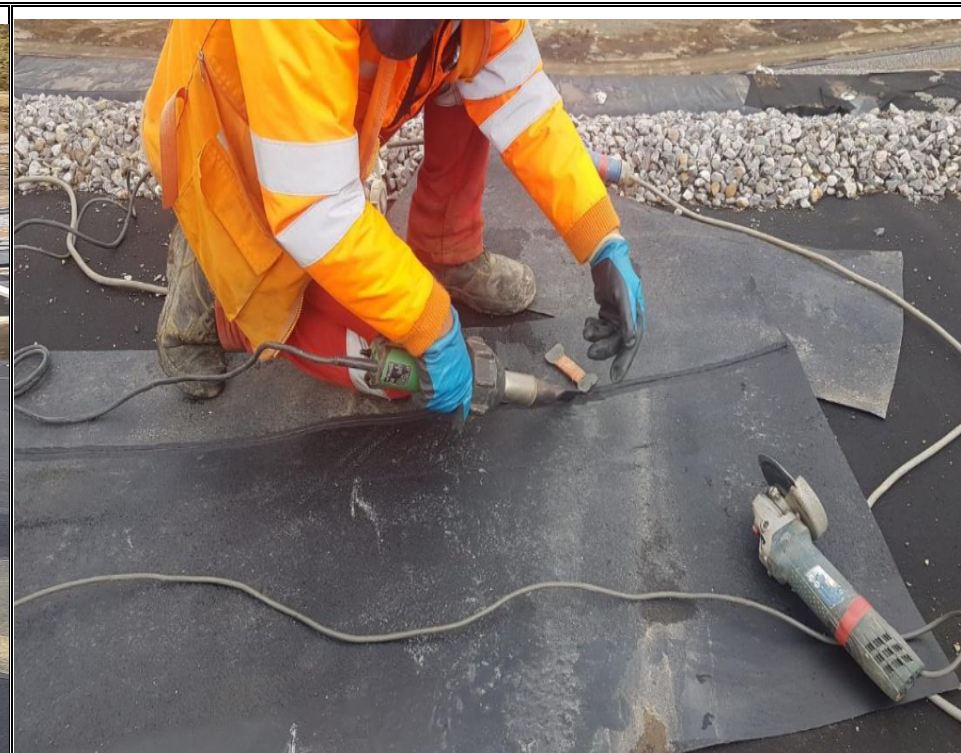
FOTO N° 16
INSTALACIÓN DE GEOMEMBRANA EN TALUD SOLDADURA POR EXTRUSIÓN

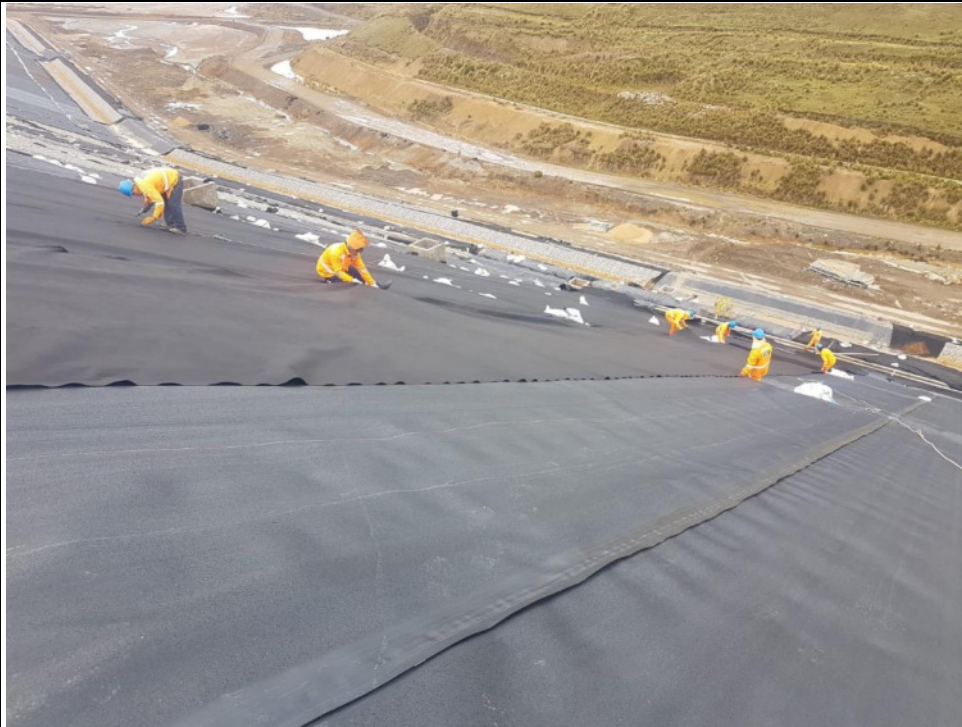
FOTO N° 17

SOLDADURA DE GEOMEMBRANA ENTRE LAS DESCARGAS 10-11

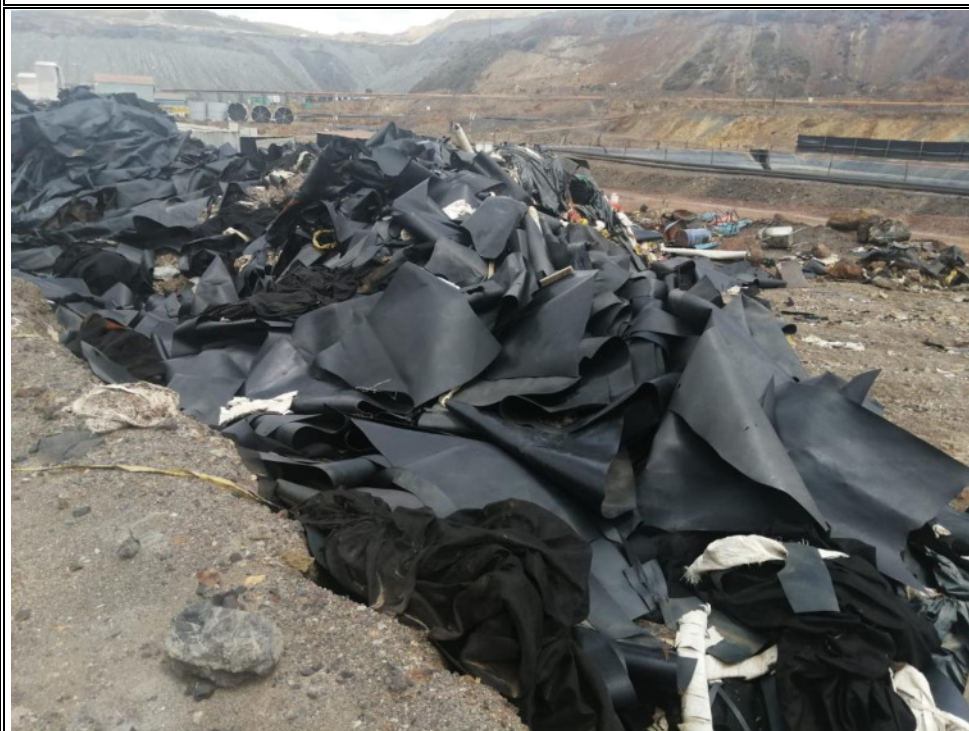
FOTO N° 19

DESPERDICIOS IDENTIFICADOS EN PUNTOS DE ALMACENAMIENTO DE LA DESMONTERA
EXCÉLSIOR

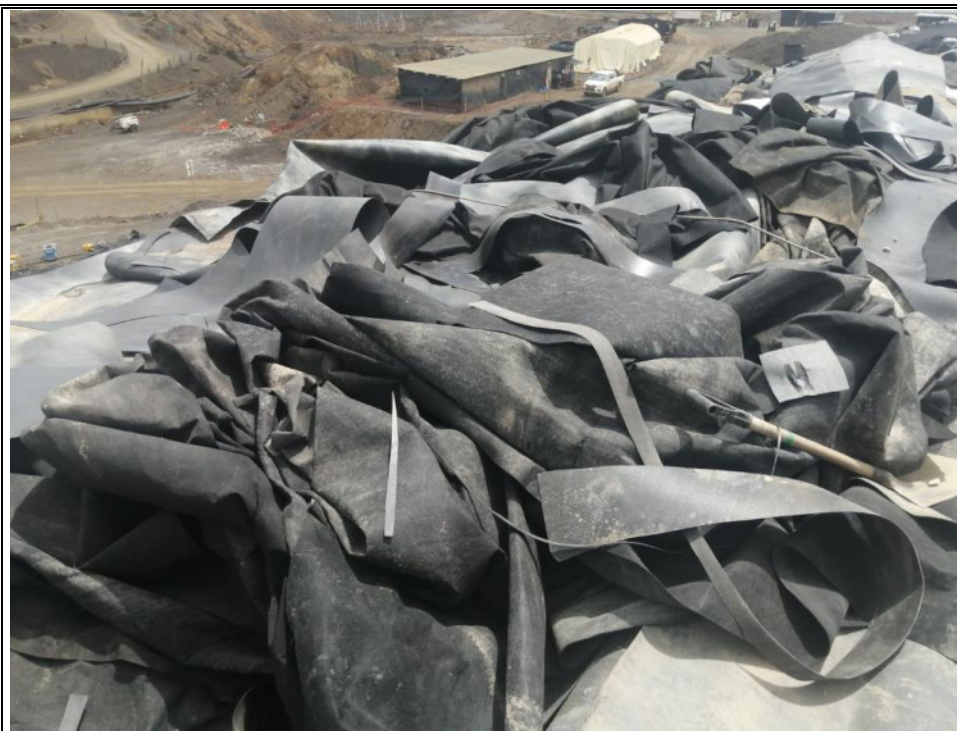
FOTO N° 20

DESPERDICIOS DE GEOSINTÉTICOS EN BANQUETAS ACUMULADOS

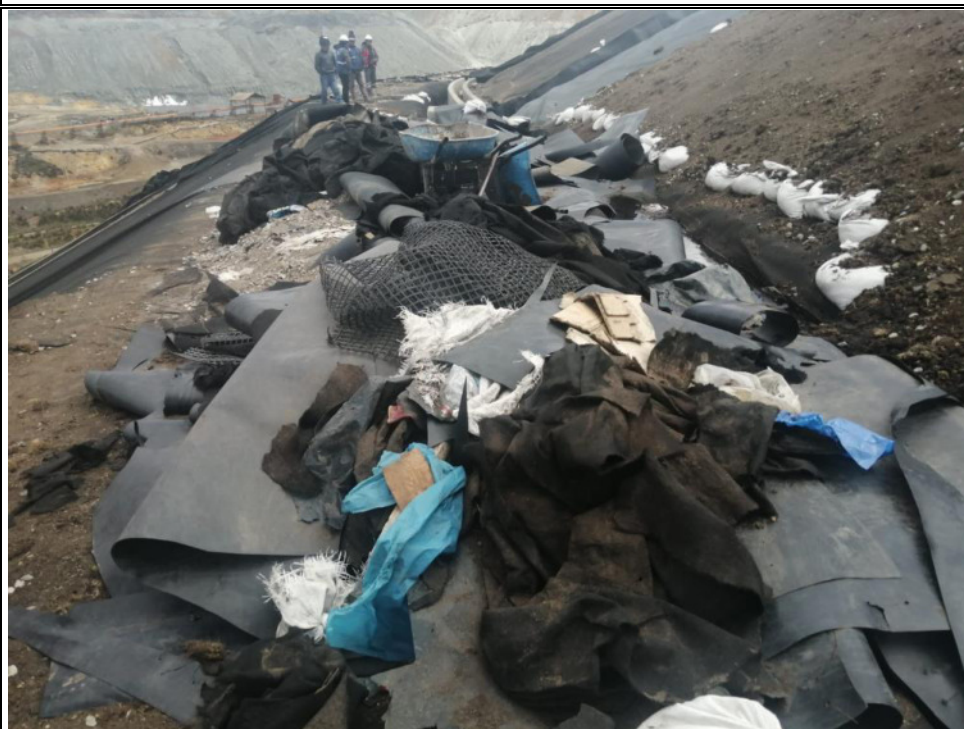
FOTO N° 21

SE OBSERVA DIVERSOS TAMAÑOS DE GEOSINTÉTICOS QUE SON INUTILIZABLES ESTO SE GENERAN POR DIVERSOS FACTORES COMO LAS CUCHILLAS QUE SE REALIZAN EN EL TALUD Y ENTRE OTROS FACTORES

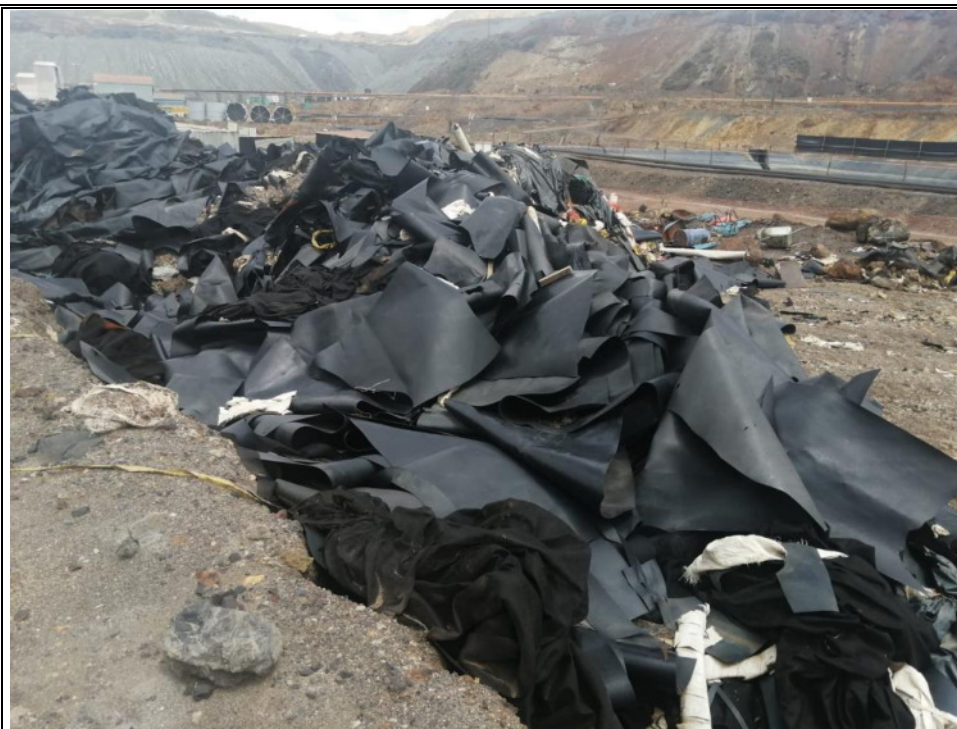
FOTO N° 22

DESPERDICIO APILADO EN LA PARTE BAJA DE LA DESMONTERA SE ENCUENTRA GEOSINTÉTICOS DE DIVERSAS DIMENSIONES QUE NO SON REUTILIZABLES PARA LA OBRA
