**“ESTUDIO GEOLÓGICO Y GEOTÉCNICO EN EL MEJORAMIENTO DE
LA CARRETERA DV. ALCAS, ACOBAMBA, HUAYRURO – REGIÓN
HUÁNUCO”**

TESIS

**PARA OPTAR EL TÍTULO PROFESIONAL DE:
INGENIERO GEÓLOGO**

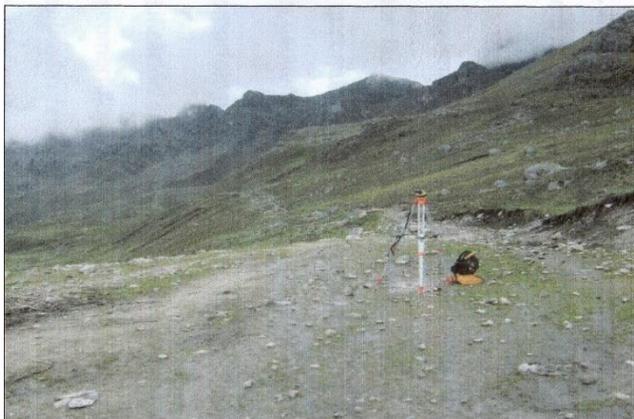
FOTOGRAFÍA N° 01

PUNTO DE INICIO 0+00

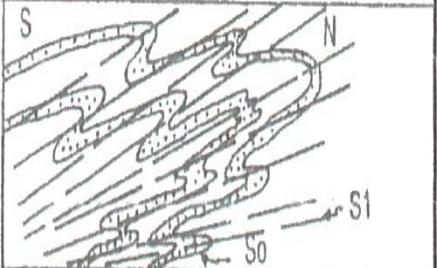
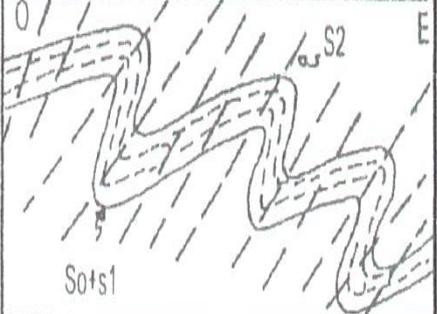
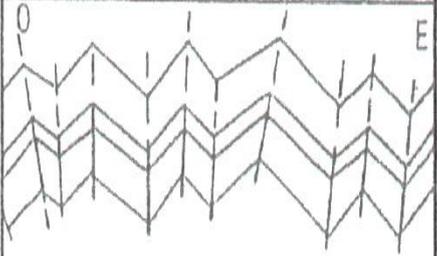
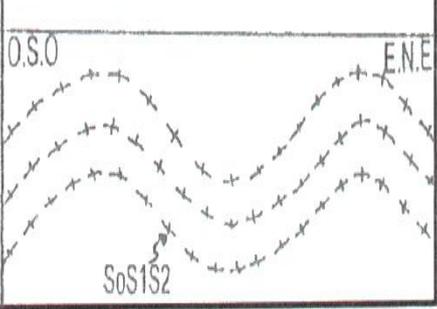
Cuadro N° 2.1, detalle de las estructuras del Neo proterozoico.

Fase	Estilo	Rumbo	Plano axial	Esquistocidad	Echamiento	Sección perpendicular al eje
1	isoclinal	E.O	horizontal	de flujo	al norte

2	"semejante"	N.S	inclinado	"strain sleep" clivage fractura	al Oeste y al Este

3	chevron knife band	N.S y E.O	vertical	sin	sin

4	cilindrico	N-N.O S-S.E	vertical	sin	en abanico

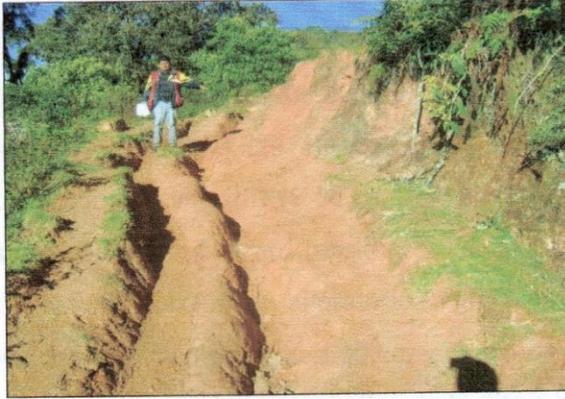
FOTOGRAFÍA N° 05,
Secuencias de depósitos de
suelos residuales, Tramo Alcas –
Acobamba, depósitos alterados
por el intemperismo.

- **Depósitos residuales.** - Es el suelo derivado de la meteorización y descomposición de la roca in situ, el cual no ha sido transportado de su localización original (Blight, 1997). Sus propiedades generalmente son controladas por la fábrica micro o macro, las juntas y demás detalles estructurales heredados de la masa de roca original. Las exposiciones de los depósitos residuales superan el 45% de la zona de estudio.

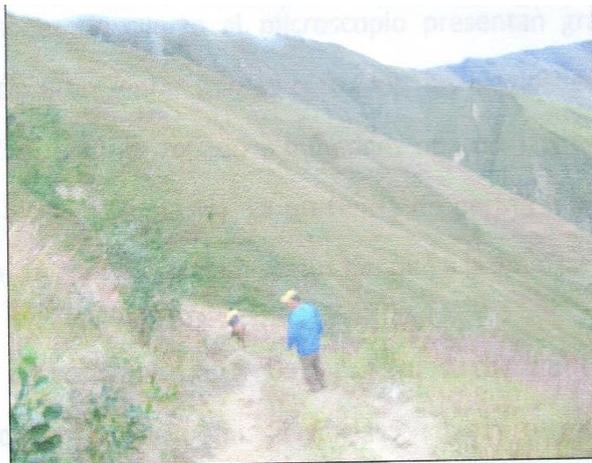
FOTOGRAFÍA N° 06,
Secuencias de depósitos de
suelos residuales, Tramo
Acobamba – Villa Tingo,
depósitos alterados por el
intemperismo.

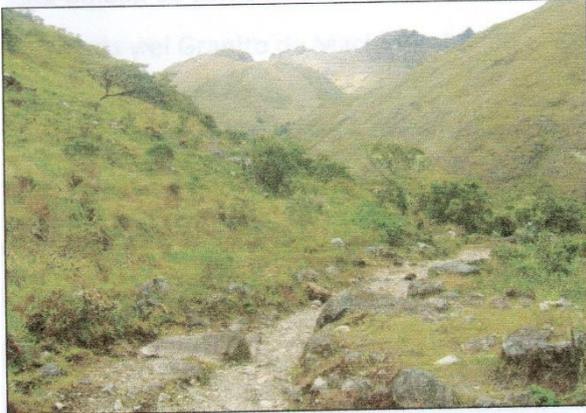
FOTOGRAFÍA N° 07,
Secuencias de depósitos de
suelos Coluviales, Tramo
Acobamba – Villa Tingo.

- **Depósitos coluviales o coluviones.** - Son depósitos pequeños, pero observan significación geológica en el área. Consisten de una mezcla heterogénea de fragmentos subangulosos de toda dimensión que han sido depositados por la acción combinada de la gravedad y el

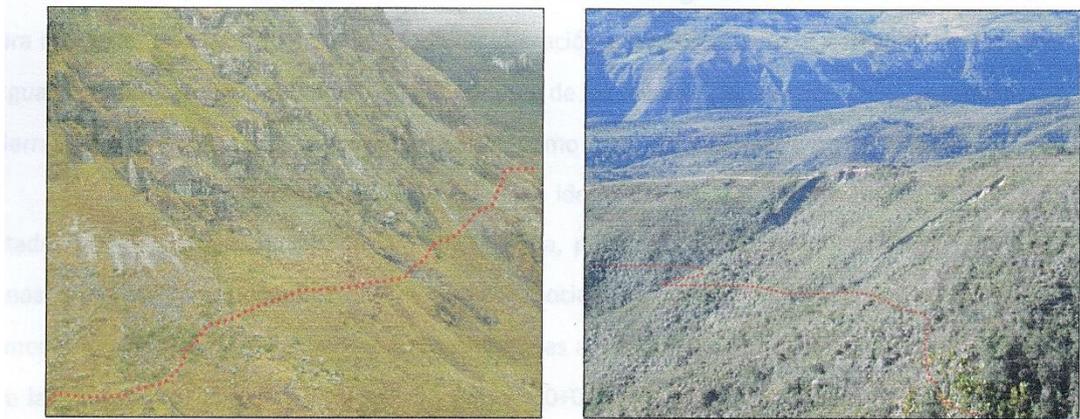
Fotografía N° 08,09, Nótese la pendiente del terreno que favorece la erosión en las laderas del cerro

- **Erosión de laderas.** - Se entiende por erosión de laderas todos los procesos que ocasionan el desgaste y traslado de materiales de superficie (suelo o roca), ocasionado por el continuo ataque de agentes erosivos tales como: agua de lluvias, escurrimiento superficial, vientos, tala de árboles de manera indebida, mal uso de suelos, etc., que tienden a degradar la superficie natural presente en el área de estudio.

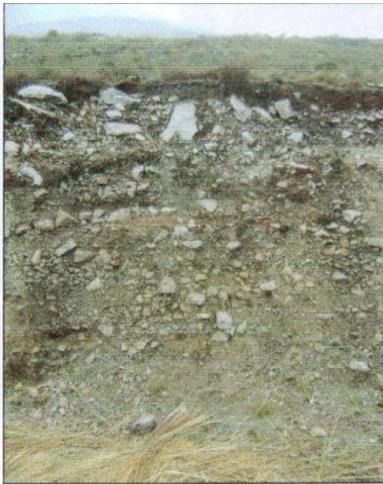
Fotografía N° 08, Material suelto, Tramo de la carretera en estudio.

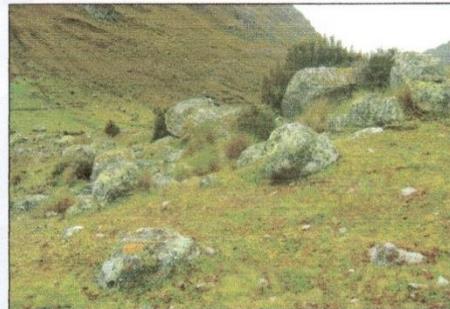
Fotografía N° 09, Caída de rocas con presencia De zona inestable

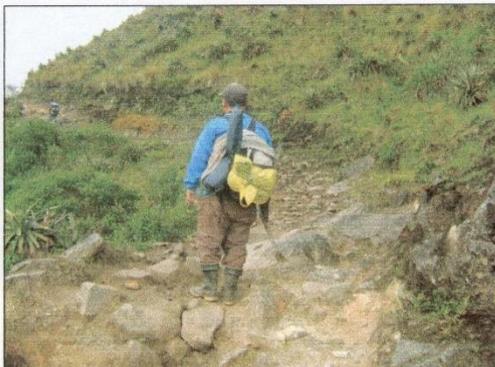
Fotografía N° 10, Roca suelta. Tramo en estudio.

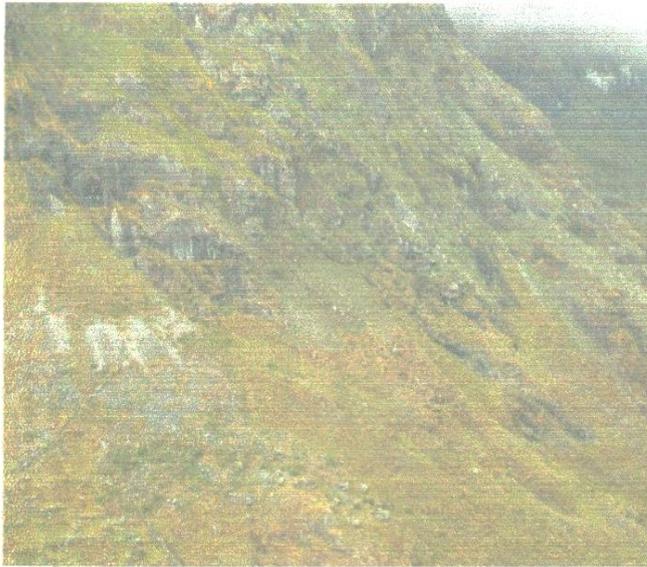
Fotografía Nº 11, Roca Fija, en el talud del trazo de la carretera.

Roca Fija: Cuando requieren de uso sistemático de explosivos para su afloje y remoción.

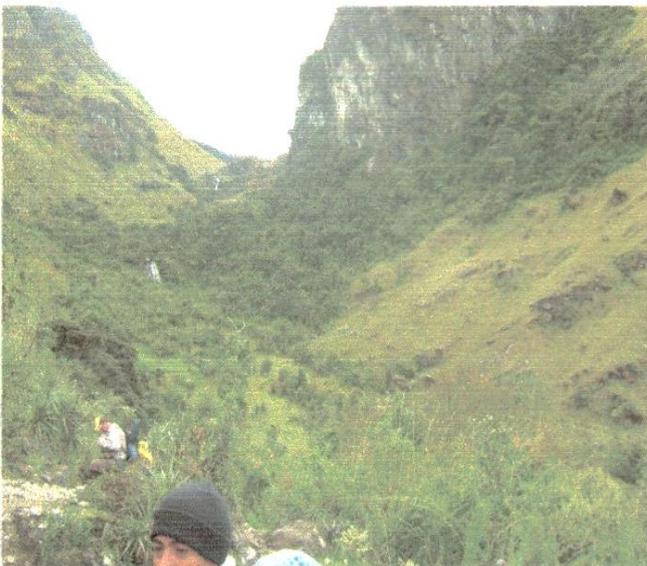
Fotografía Nº 12, Roca Fija, Tramo en quebrada.

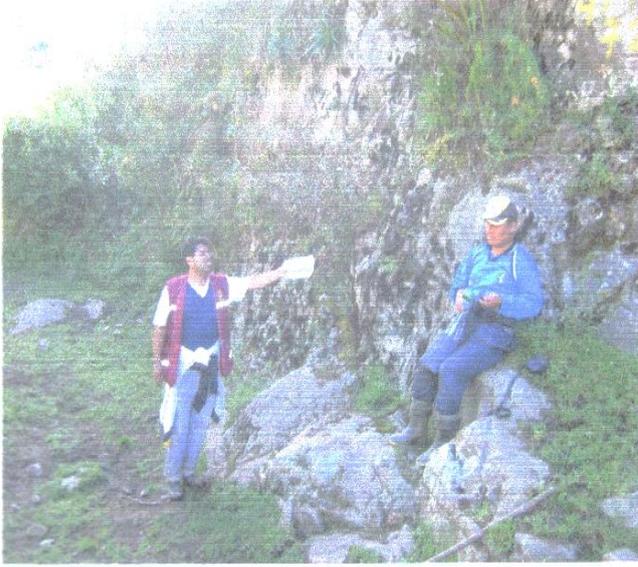
Fotografía N° 13, Roca Fija, Tramo en quebrada.

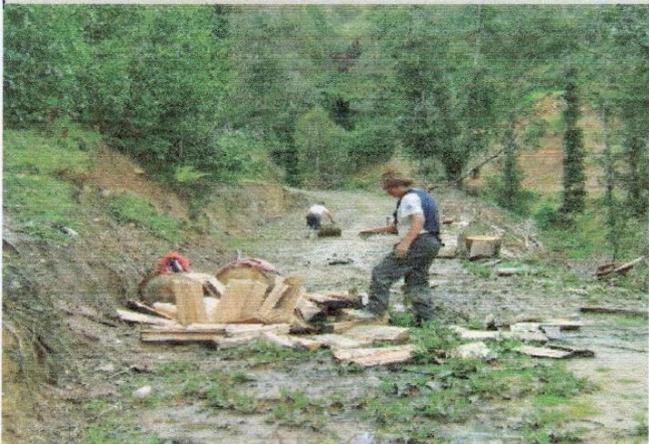
Uso de la madera de manera indiscriminada, Tala de árboles no controlado

Fotografía N° 14, Acción de la mano del hombre, en el empleo de la madera.

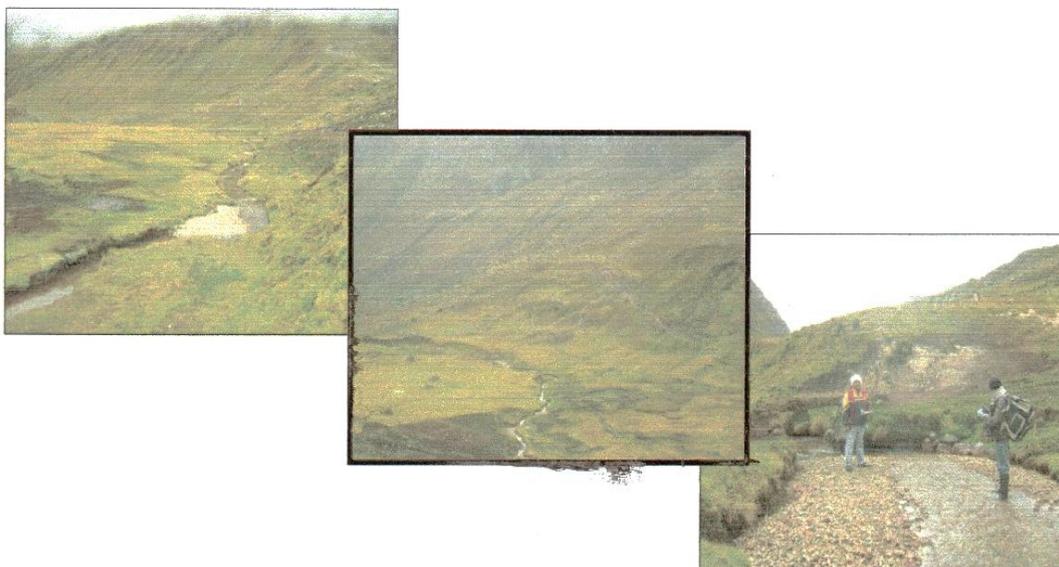
CANTERA PARA AFIRMADO PROG. 0+000, 6+4000, 18+100, 41+000, 75+000

Ubicación	:	En sectores adyacentes al eje del trazo de la carretera, en las progresivas 0+000, 6+400, 18+100, 41+000, 75+000, del punto de inicio del tramo, Material de cerro y en ladera, adecuado para trabajos de afirmado.
Acceso	:	Requiere preparar el acceso para la explotación adecuada, mediante la rehabilitación de una trocha.
Descripción	:	Depósito de suelo de origen coluvial. Es un conglomerado clasificado como arena con gravas bien o pobremente graduada con escasos finos (GC, SM/SC, SM), tiene cierta cantidad de Arena fina con fragmentos

de roca angular a sub angular.
Potencia estimada	:	Considerables Según el uso de afirmado.
Explotación	:	Limpieza superficial 0.20 m
Piedra > 2"	:	25% - 28%
Antecedentes de explotación	:	Este tipo de material es utilizado para realizar bacheo en el camino de herradura existente en el sector en estudio, situación que garantiza su utilidad.
Periodo de Explotación	:	Todo el año.
Usos	:	<p>Depósito de origen residual coluvial, mezcál de arena con gravas y limos, material tipo SP, SW, GP, con CBR(*) 50 – 60%, con predominio de materia granular, tipo A1 – b (0).</p> <p>Puede ser usado en los trabajos de afirmado de la carretera en mejoramiento y construcción, de tal forma que cumplan los requerimientos de gradación exigidos por las Especificaciones Técnicas, para resistencias mayores, se recomienda evaluar otras canteras cercanas al proyecto.</p>
Procedimiento	:	Acumulación y zarandeo.
Equipos	:	Cargador frontal ó manual, zaranda.

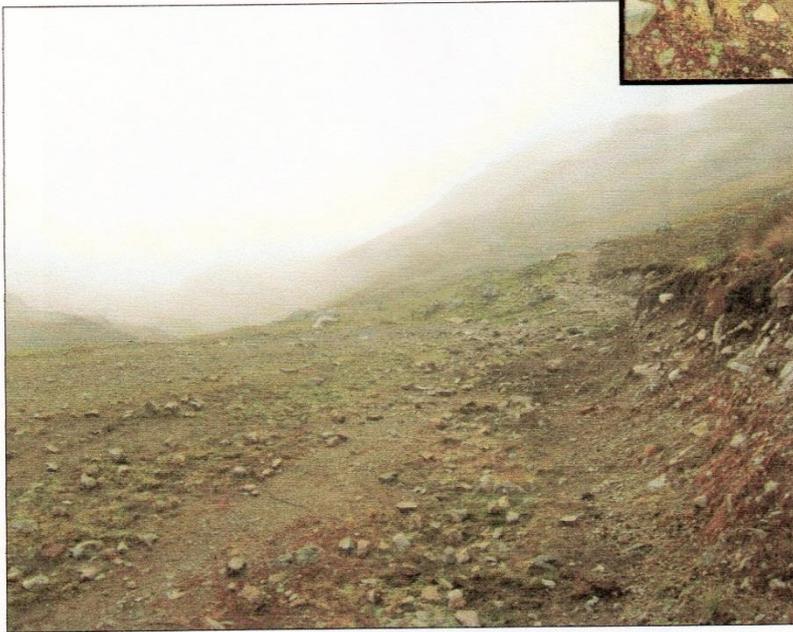
**VISTA FOTOGRÁFICA DEL PUNTO DE INICIO KM 0 + 000, DEL TRAZO DE LA
CARRETERA ALCAS, ACOBAMBA, CARAMPAYO, PUENTE HUAYRURO**

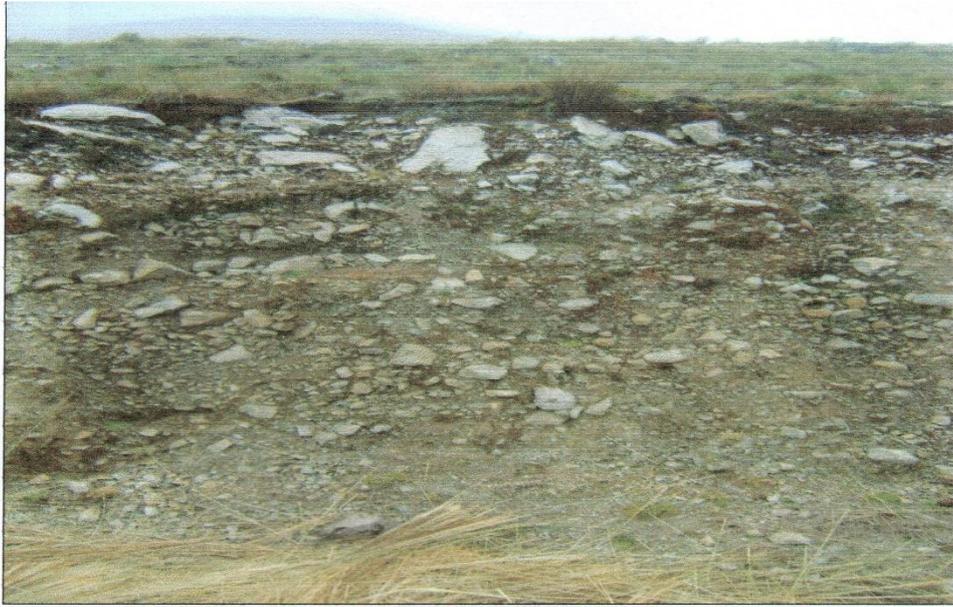
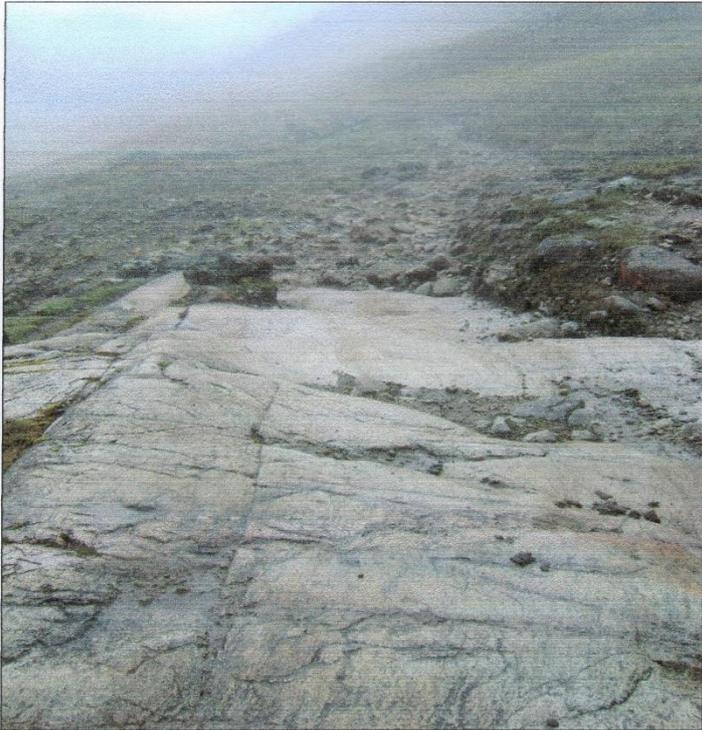
EN EL TRAZO DEL EJE DE LA VÍA, NÓTESE QUE SE ATRAVIEZA CON MATERIALES SUELTOS Y ROCA FIJA

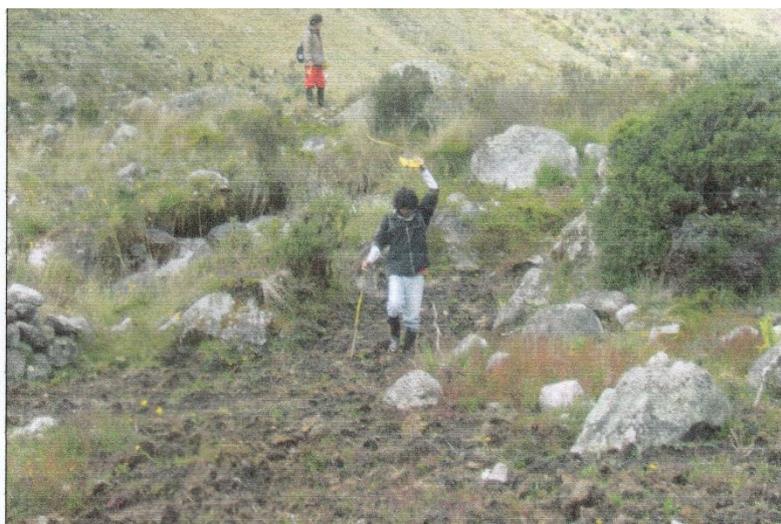
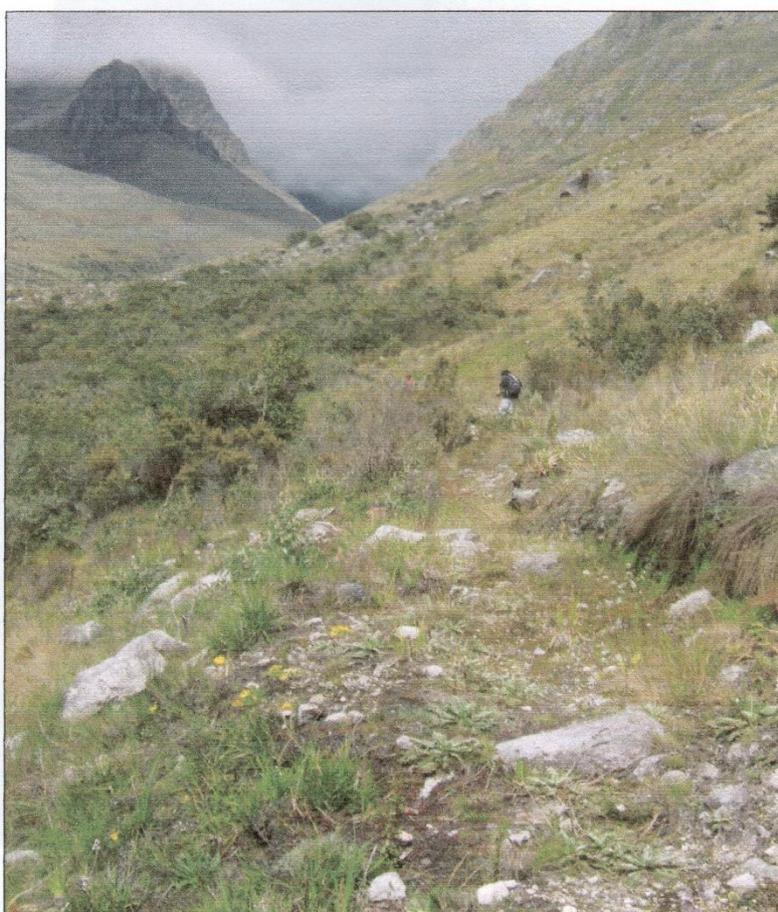
SECTOR DEL TRAZO DE LA CARRETERA EN LAS LADERAS DEL CERRO CON PRESENCIA DE MATERIALES SUELTOS Y ROCA CAÍDA POR GRAVEDAD.

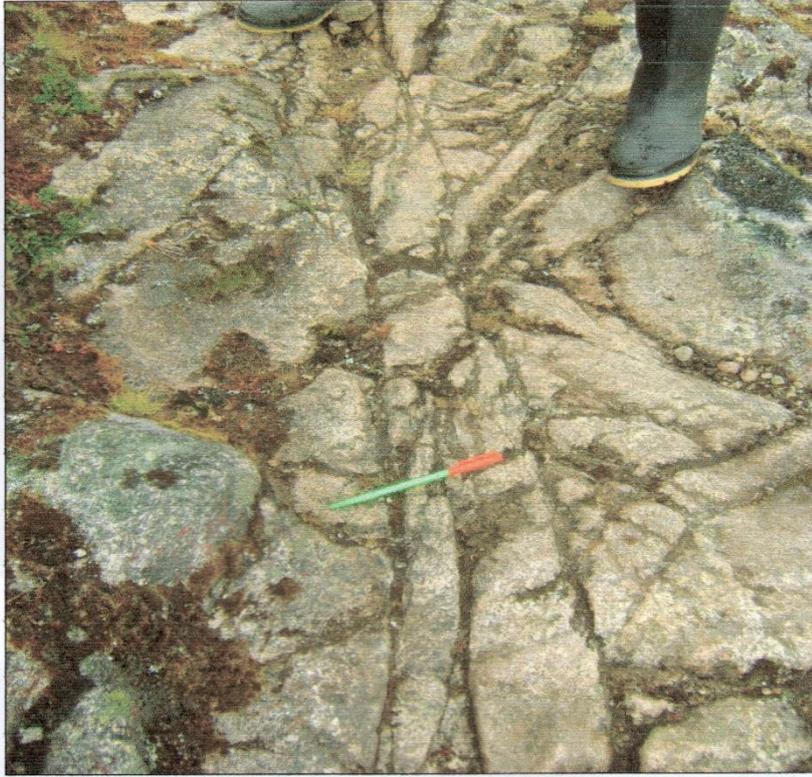
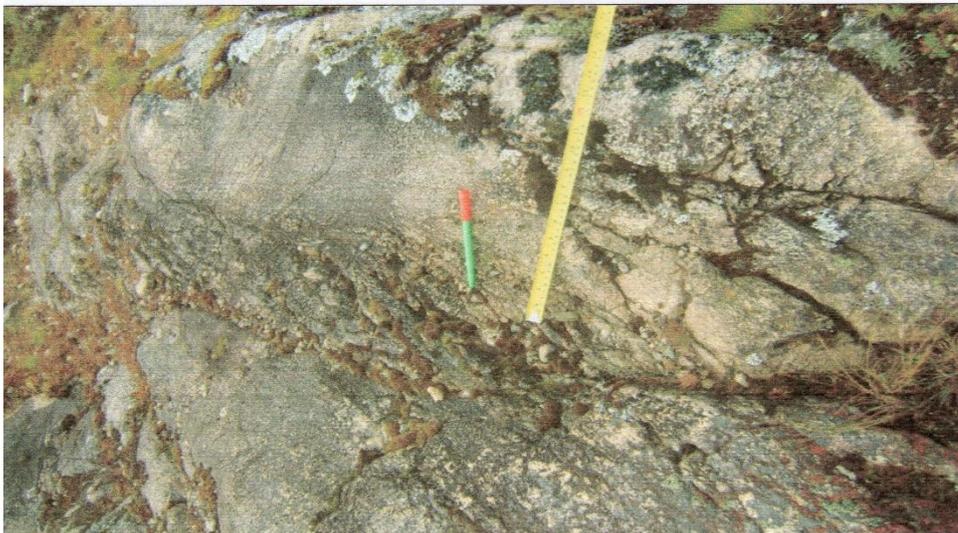
EN LA SECUENCIA DEL MACIZO ROCOSO SE PUEDE EVIDENCIAR LAS DISCONTINUIDADES DE CARÁCTER SUPERFICIAL.

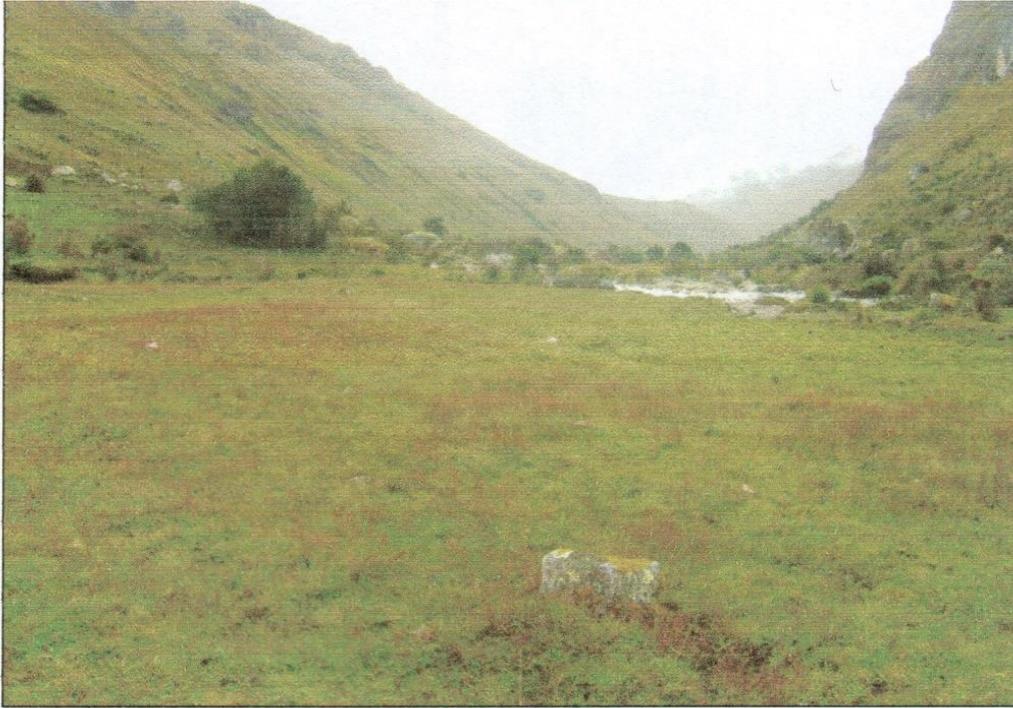
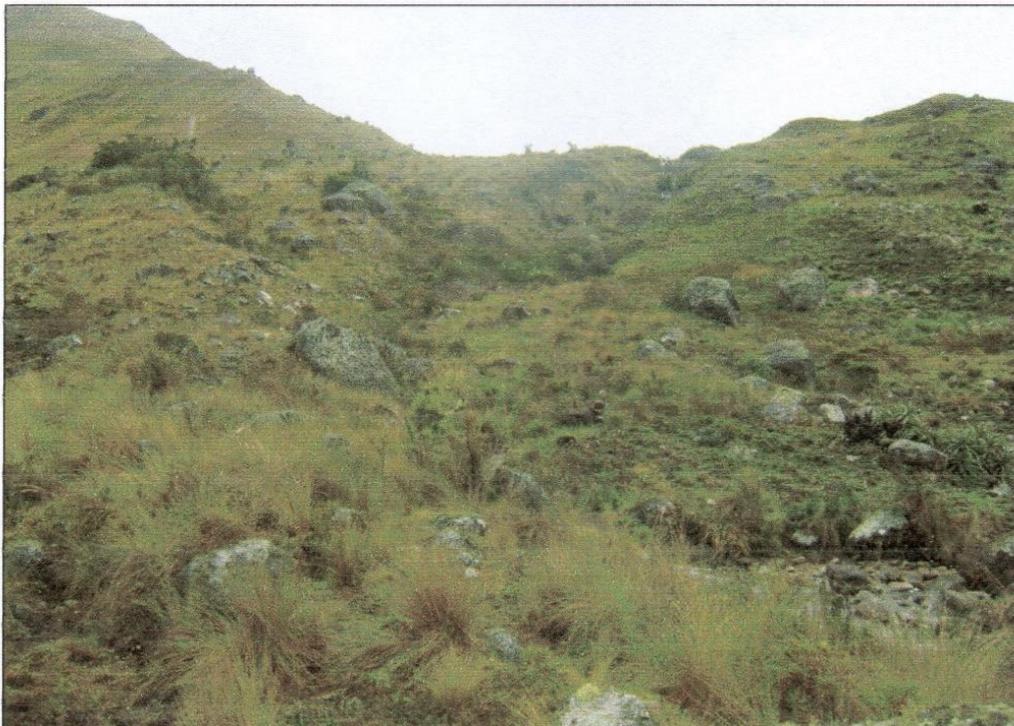
TRAMO DEL TRAZO DE LA CARRETERA QUE ATRAVIEZA QUEBRADAS Y LADERAS CON FILTRACIÓN DE AGUAS SUBTERRANEAS

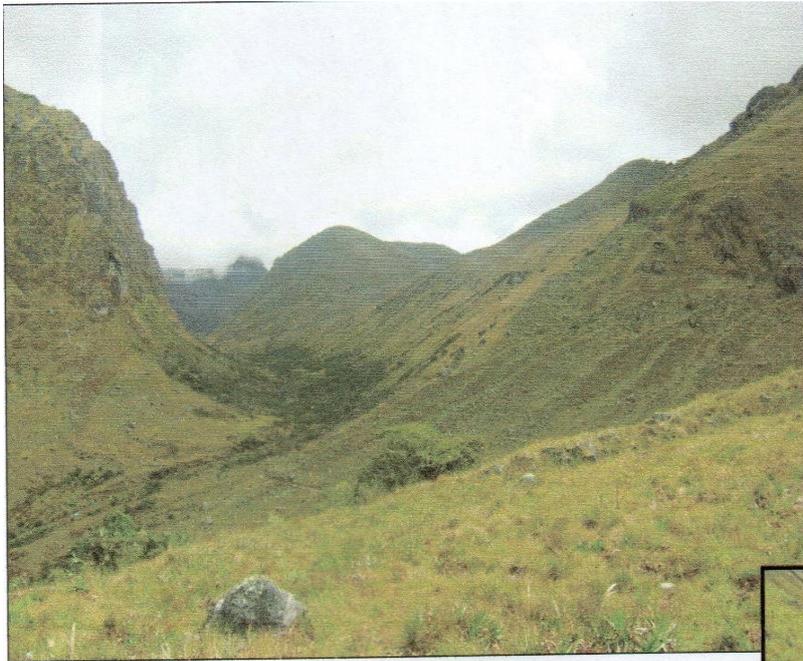
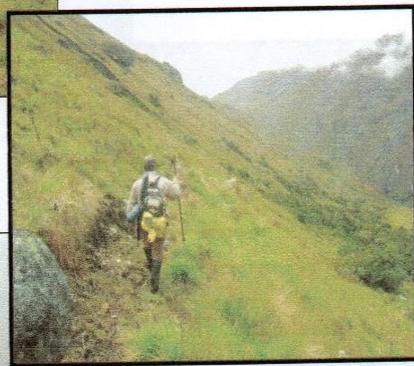
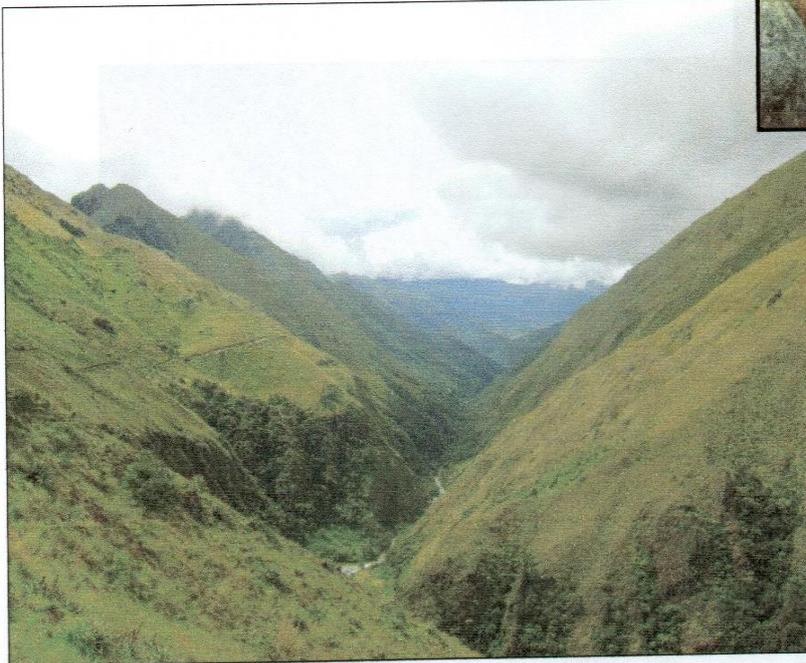
TALUD EXISTENTE EN EL TRAZO DE LA CARRETERA EN ESTUDIO, NÓTESE EL TIPO MATERIAL DE LOS CERROS CIRCUNDANTES

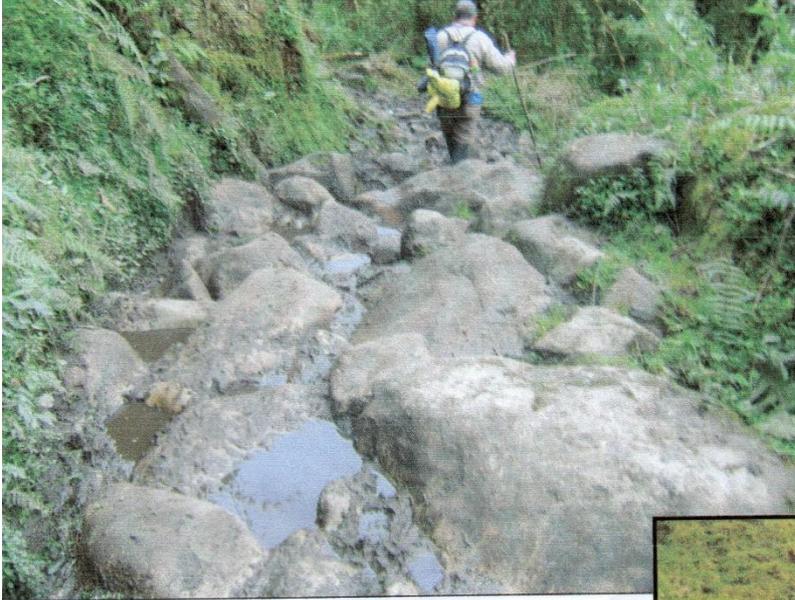
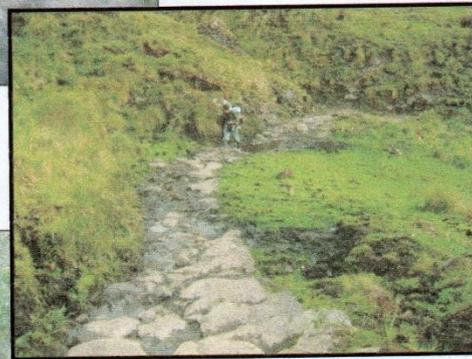
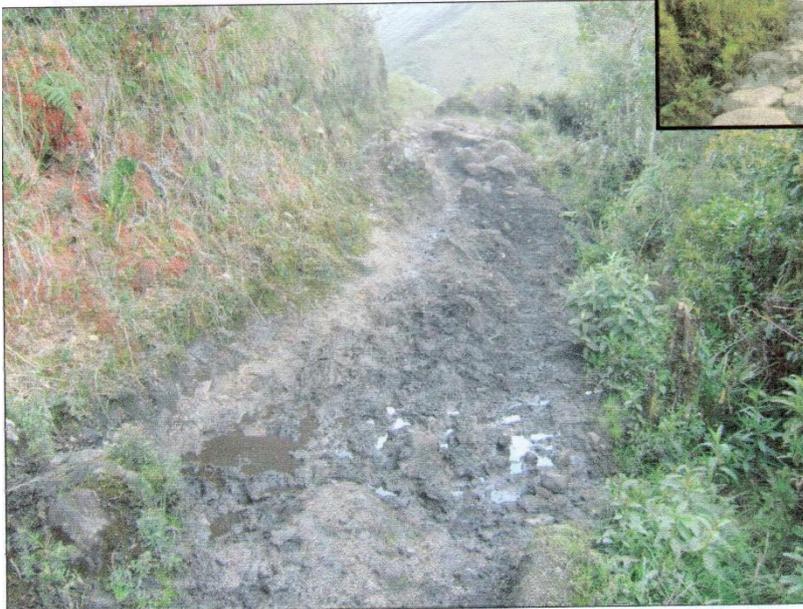
PRESENCIA DE AGUA DEL SUB SUELO PRODUCE FILTRACIÓN Y PEQUEÑOS DESLIZAMIENTOS EN EL TALUD ADYACENTE EN EL TRAZO DE LA CARRETERA.

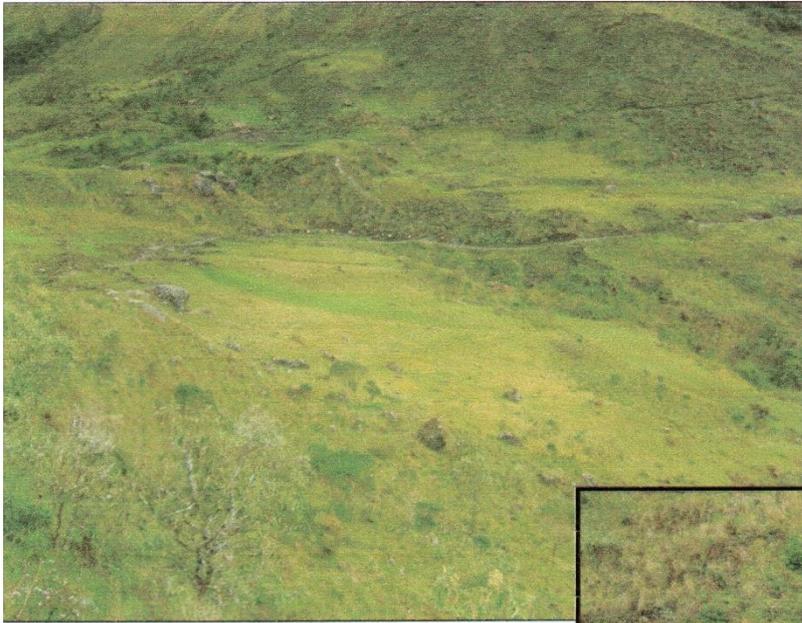
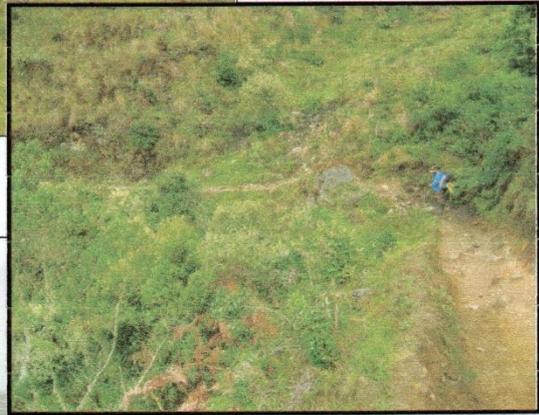
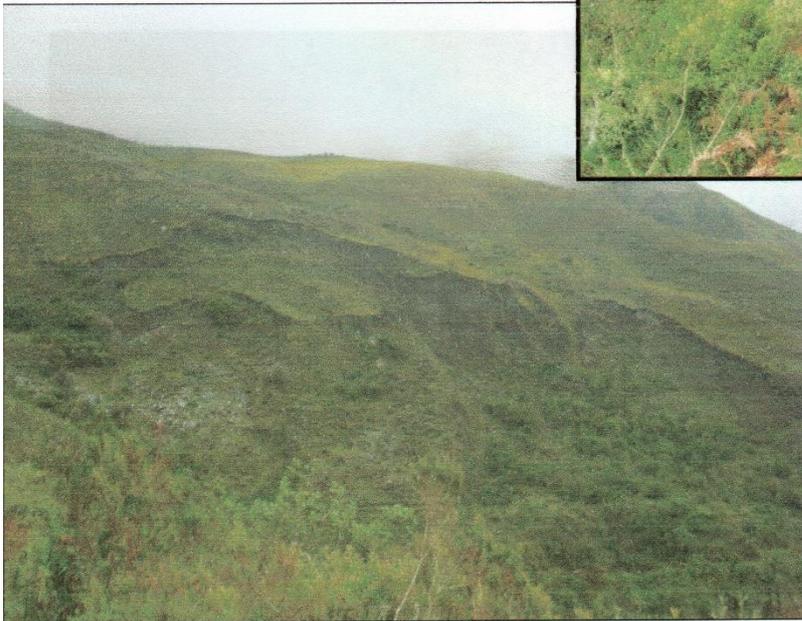
PRESENCIA DE DERRUMBES Y/O DESLIZAMIENTOS EN EL TALUD DEL TRAZO DE LA CARRETERA, NÓTESE EL SALTO EN LA CABECERA.

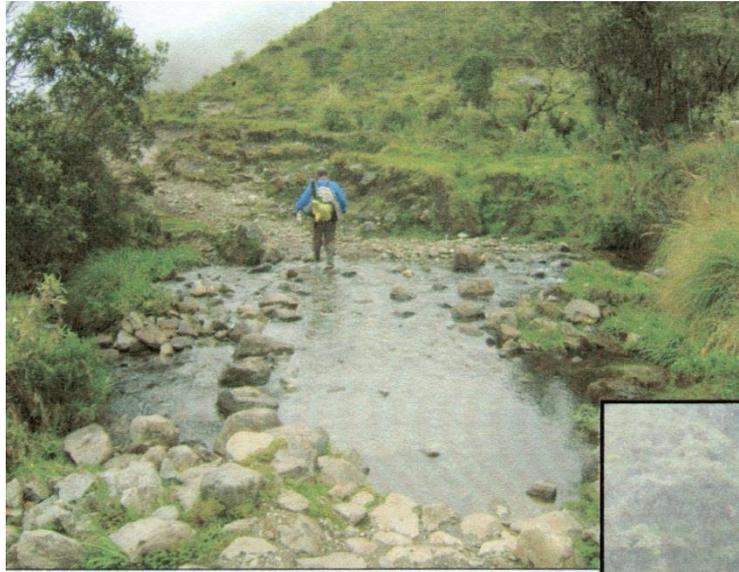
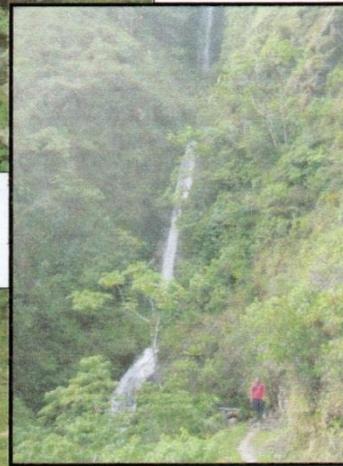
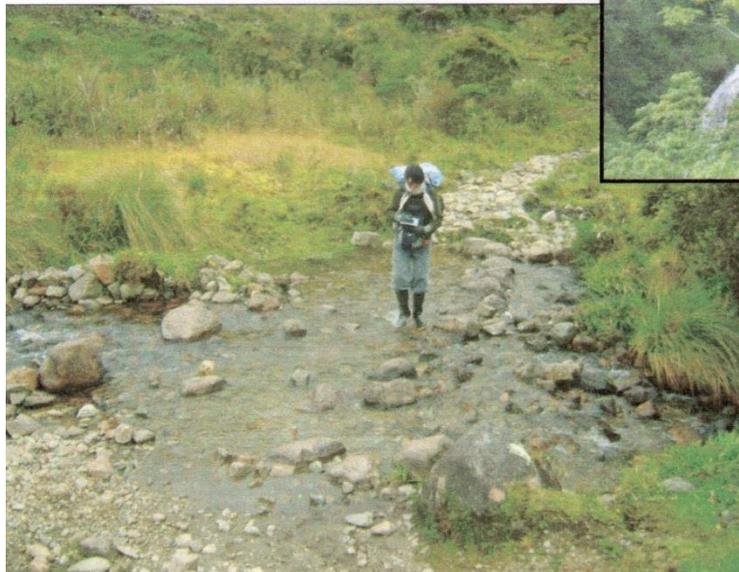
CURSOS DE AGUA SUPERFICIAL EN EL TRAZO DE LA CARRETERA Y EN LOS TALUDES DE LOS CERROS ADYACENTES AL TRAZO

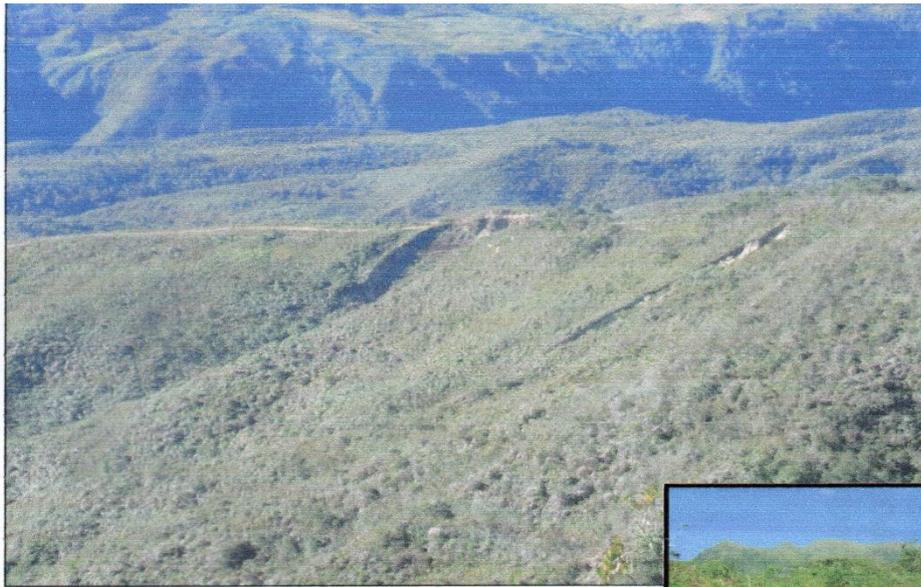
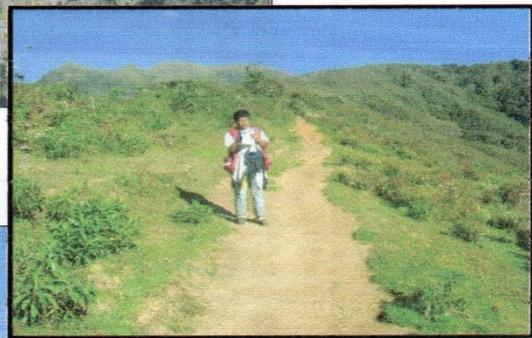
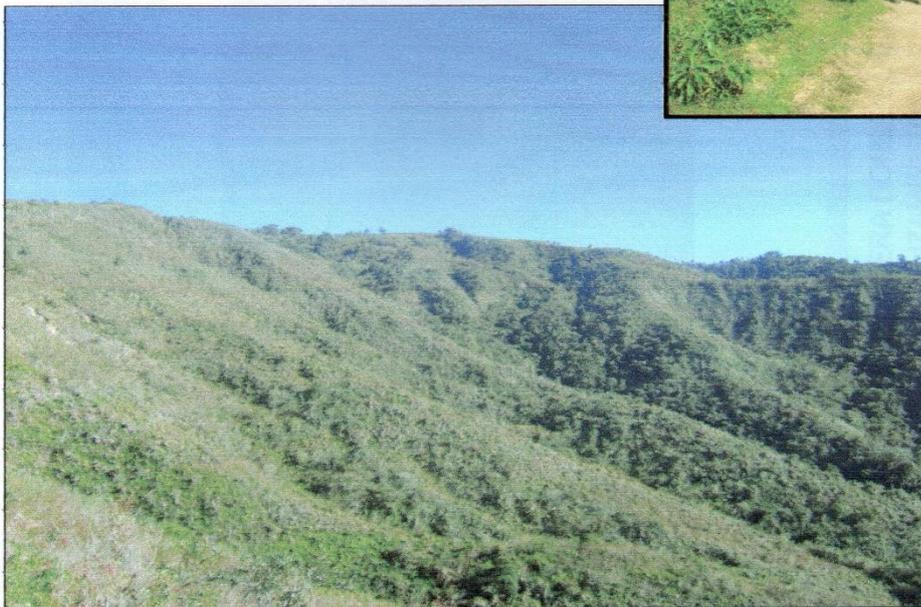
LADERAS DEL CERRO ADYACENTE AL TRAZO DE LA CARRETERA CON PRESENCIA DE ZONAS INESTABLES CON PROBABILIDAD DE PRODUCIRSE DESLIZAMIENTOS.

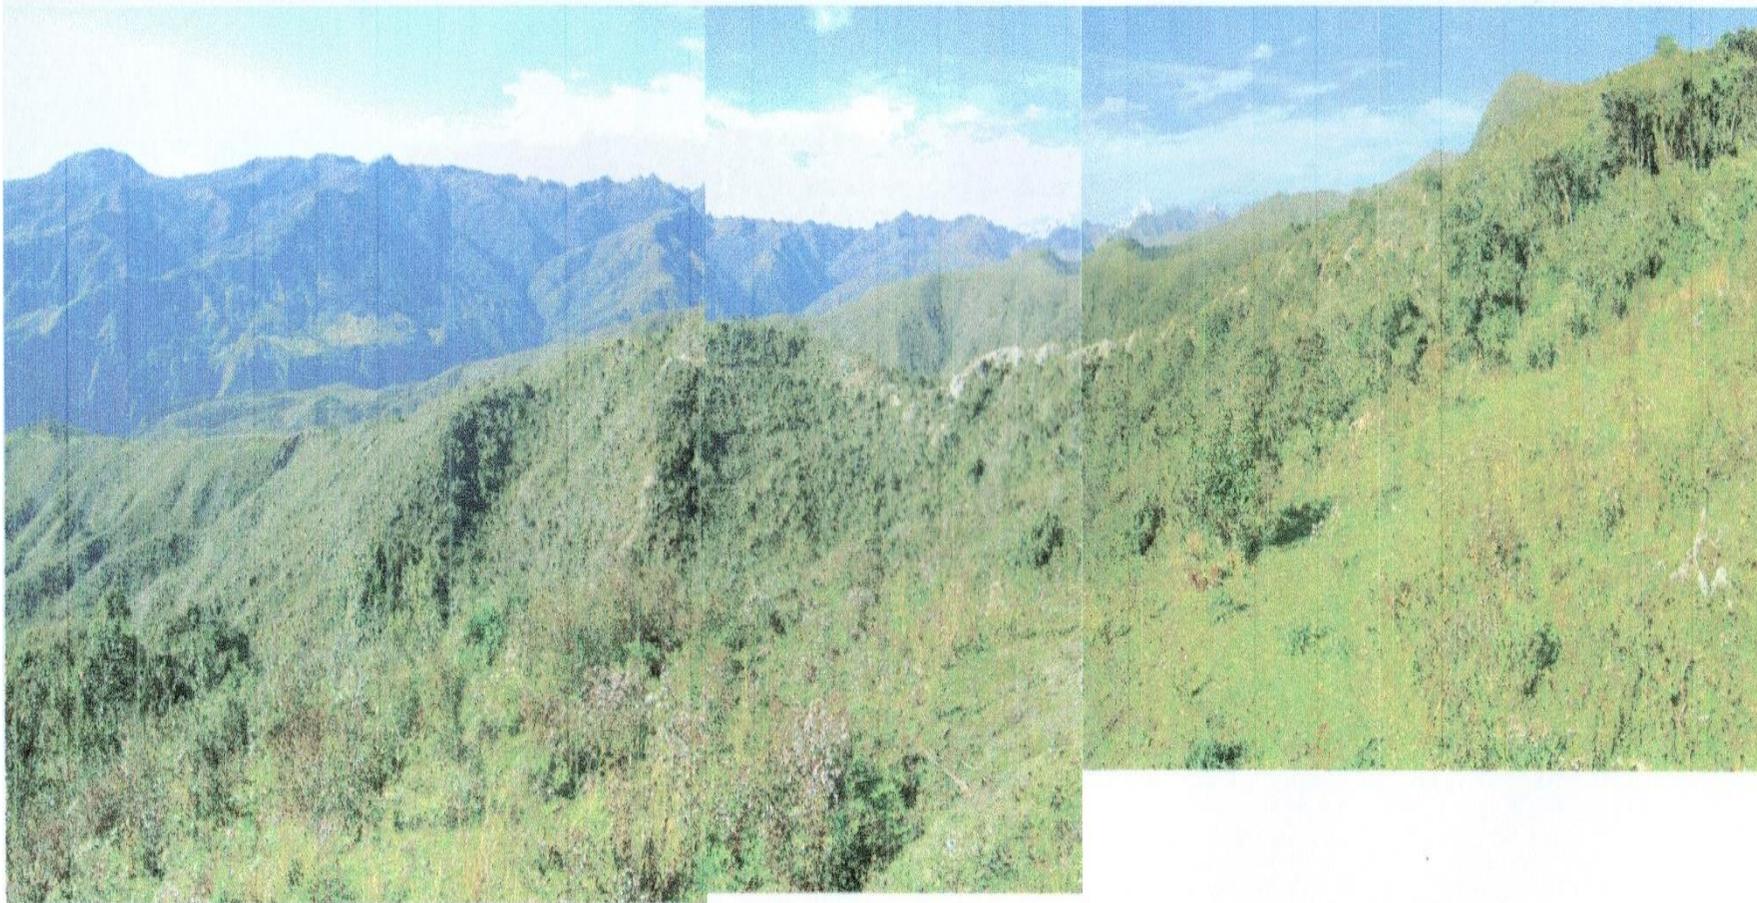
LADERAS DEL CERRO ADYACENTE AL TRAZO DE LA CARRETERA CON PRESENCIA DE ZONAS INESTABLES CON PROBABILIDAD DE PRODUCIRSE DESLIZAMIENTOS.

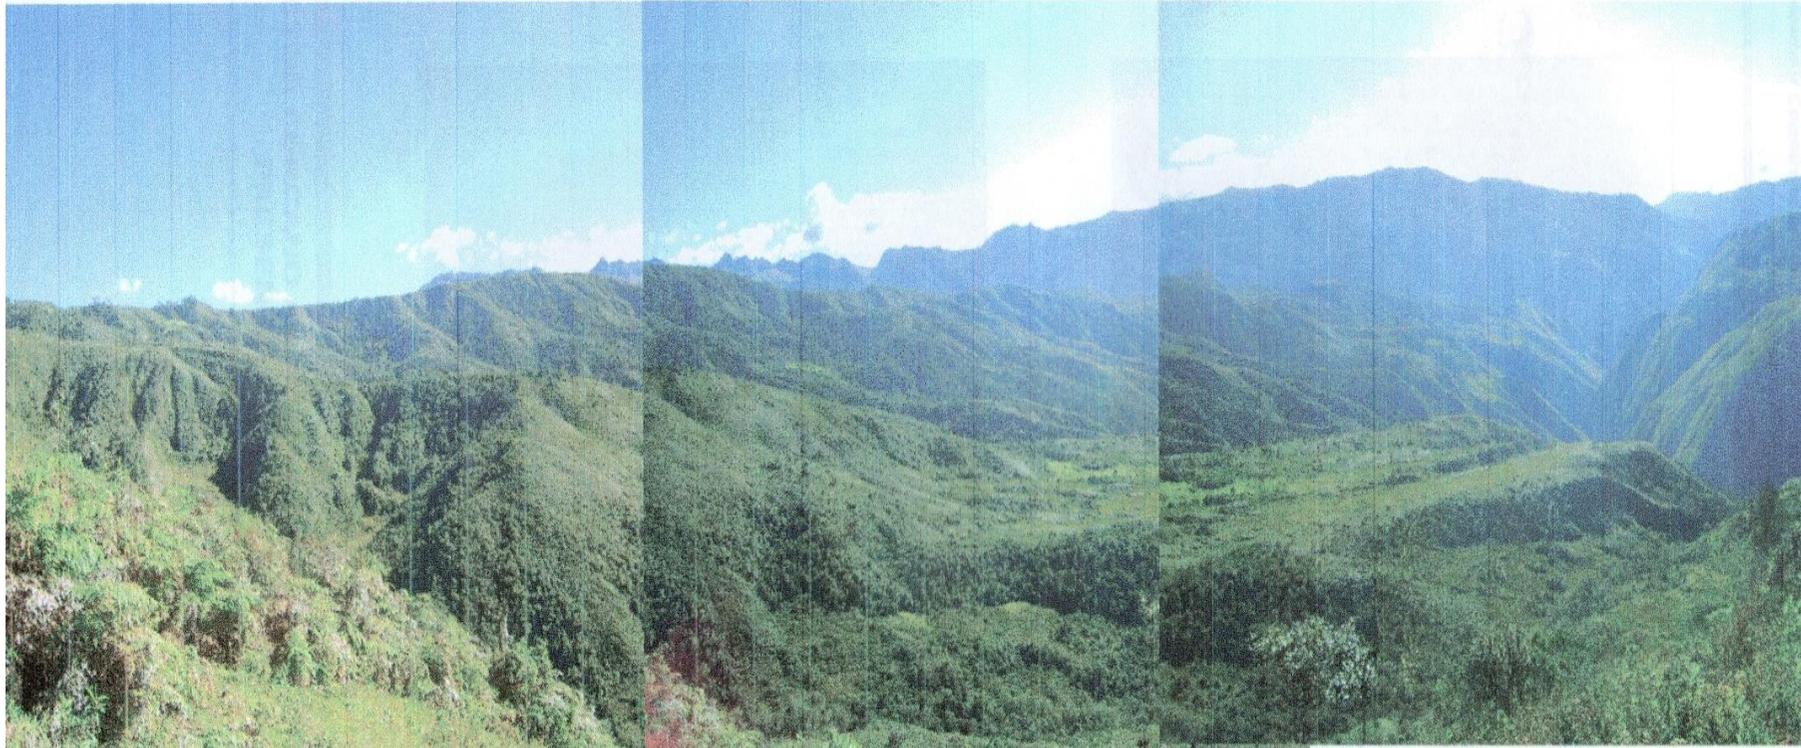
LOMAS Y COLINAS POR DONDE ATRAVIEZA EL TRAZO DE LA CARRETERA A CONSTRUIR, NÓTESE EL TIPO DE MATERIAL PRESENTE EN EL SECTOR INDICADO

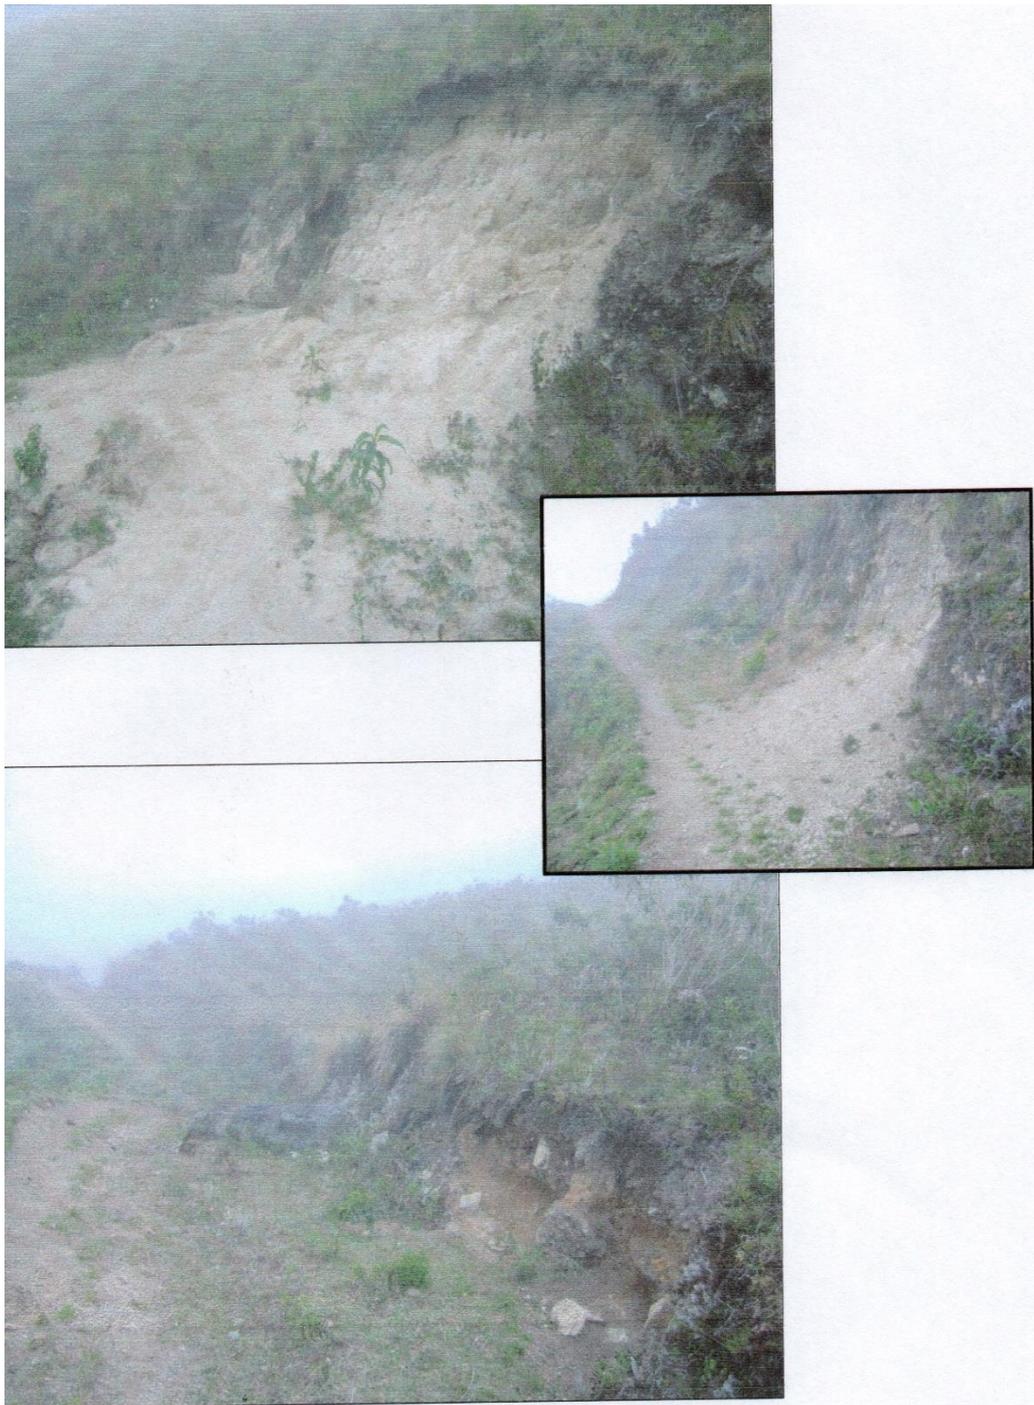
**EN EL TRAMO FINAL DEL TRAZO DE LA CARRETERA SE PUEDE APRECIAR
LOS DEPÓSITOS DE SUELO RESIDUAL Y MATERIAL COLUVIAL.**

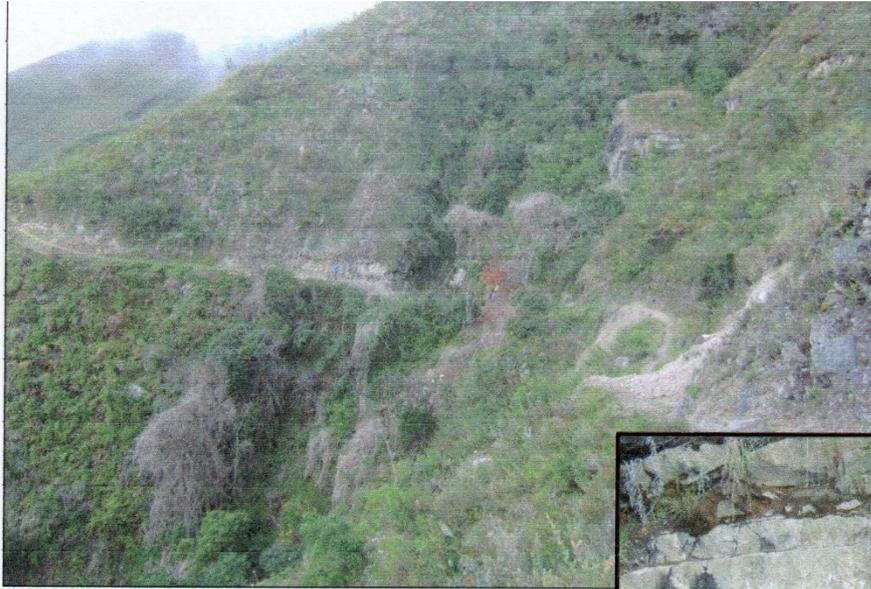
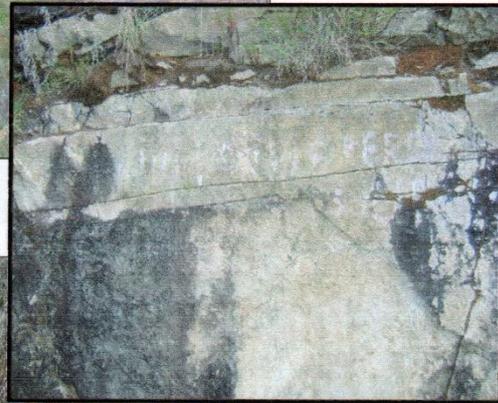
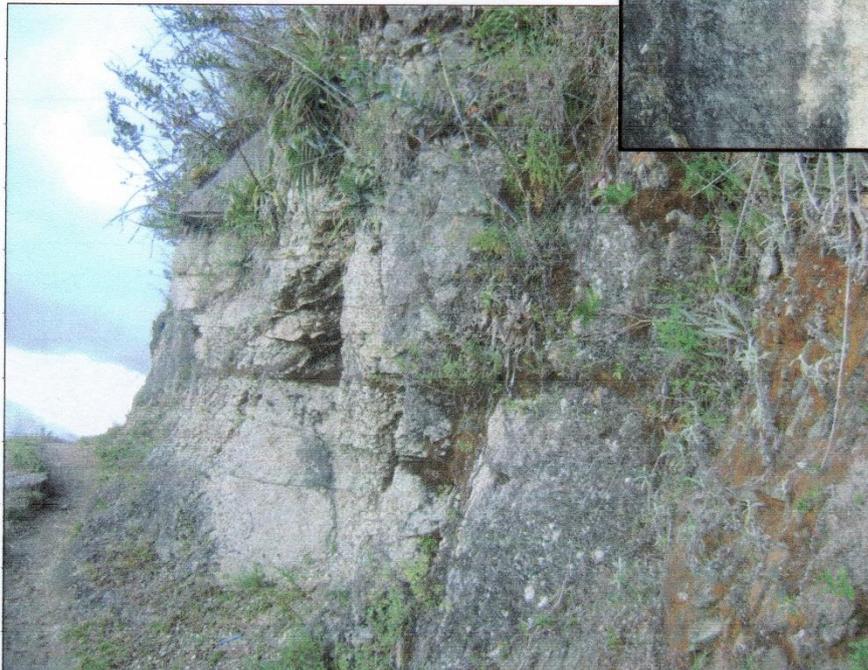
EN LAS VISTAS FOTOGRÁFICAS SE PUEDE APRECIAR EL TALUD EN EL CERRO ADYACENTE AL TRAZO DE LA CARRETERA, ROCAS GRANÍTICAS DEL BATOLITO PAUCARTAMBO
