T E S I S

Identificación de los indicadores que determinan la calidad del agua usada para consumo humano en el centro poblado de Colpa Baja, distrito de Huánuco, provincia de Huánuco en 2023-2024

Ingeniero Ambiental

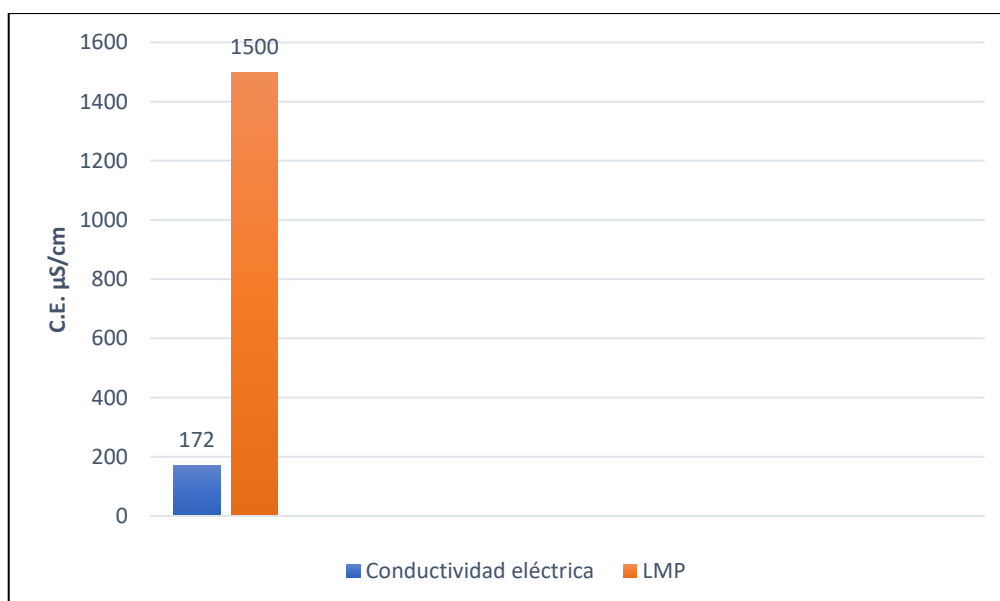
Cuadro N° 01. Conductividad eléctrica

Interpretación. – De acuerdo con los resultados mostrados en el Cuadro N° 01. se observa que la conductividad eléctrica es mínima comparada con el parámetro de los límites máximos permisibles del DS N°031-2010-SA para

consumo humano, por lo que podemos afirmar que el agua con este resultado es apta para consumo humano.

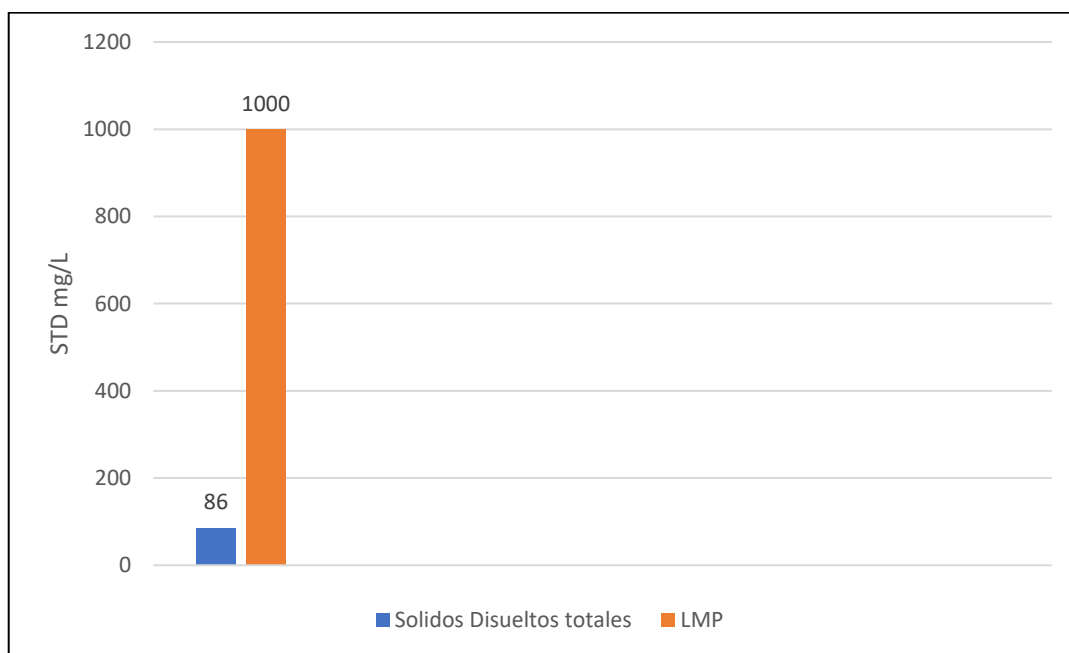
Cuadro N^a 02. Sólidos disueltos Totales

Interpretación. – Como podemos ver en el Cuadro N^o 02., el valor del análisis de los STD es de 86 mg/L comparado con el parámetro del valor máximo permisible que es de 1000 mg/L, es concentración muy pequeña, los cuales no son significativos para considerarlos contaminantes de consideración. El agua para este indicador es factible para consumo humano.

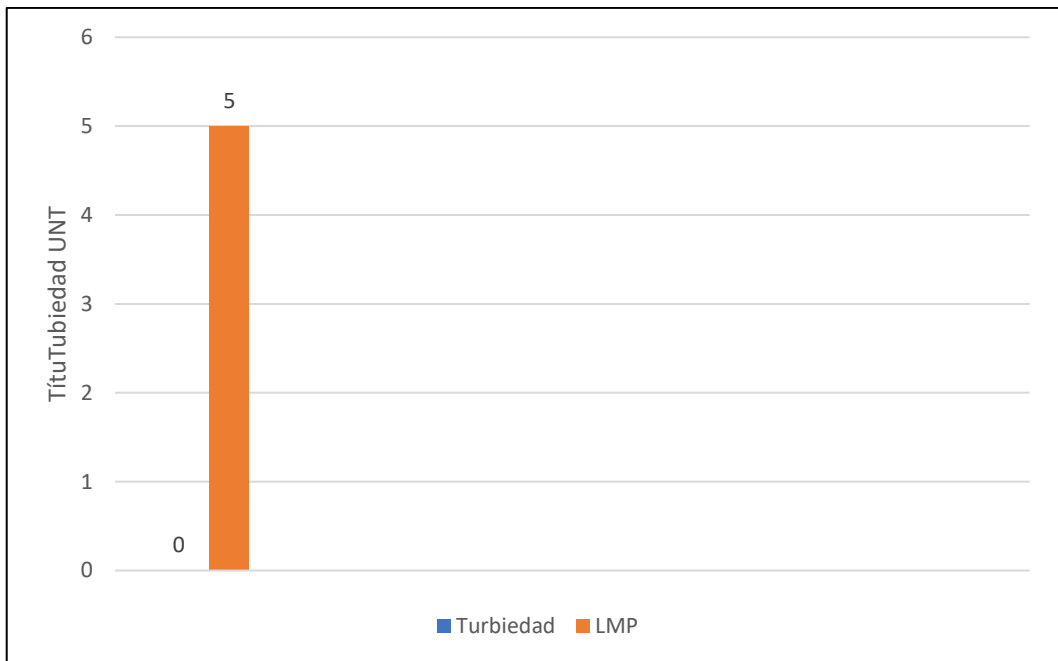
Cuadro N^a 03. Turbiedad

Interpretación. – de la **Tabla N^o 05** y **Cuadro N^o 03**. vemos que el agua no presenta signos de turbiedad de acuerdo con los resultados que se tiene del análisis y esto concuerda con los STD mostrado en el **Cuadro N^o 02.**, considerando que el agua se considere agua potable para este indicador.

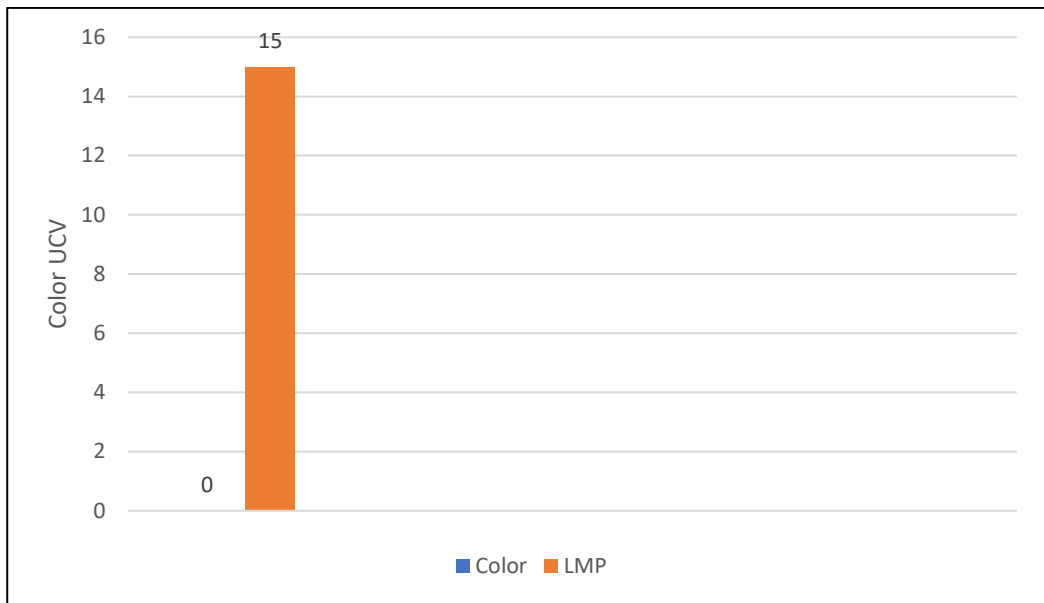
Cuadro N° 04. Color

Interpretación. - El color del agua es cristalino, debido que no presenta turbidez y los resultados analíticos lo corroboran así presentando un valor de 0 UCV, siendo el agua buena como agua potable.

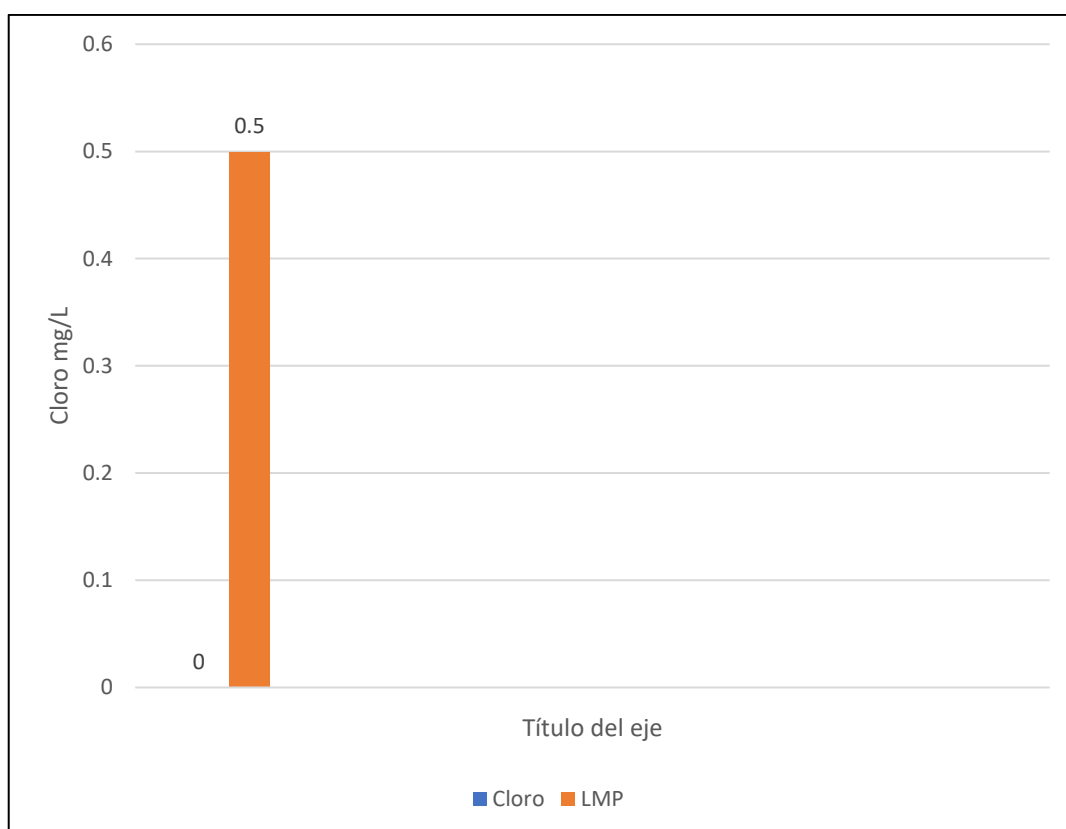
Cuadro N° 06. Cloro

Interpretación. – Los resultados obtenidos de la muestra de agua para el cloro arrojan un valor nulo, o sea no hay contenido de esta sustancia en agua usada para consumo humano en el centro poblado de Colpa Baja, lo cual debe de existir en cantidades que lo permite la norma, para prevenir el contagio de bacterias y ciertos microorganismos infecciosos.

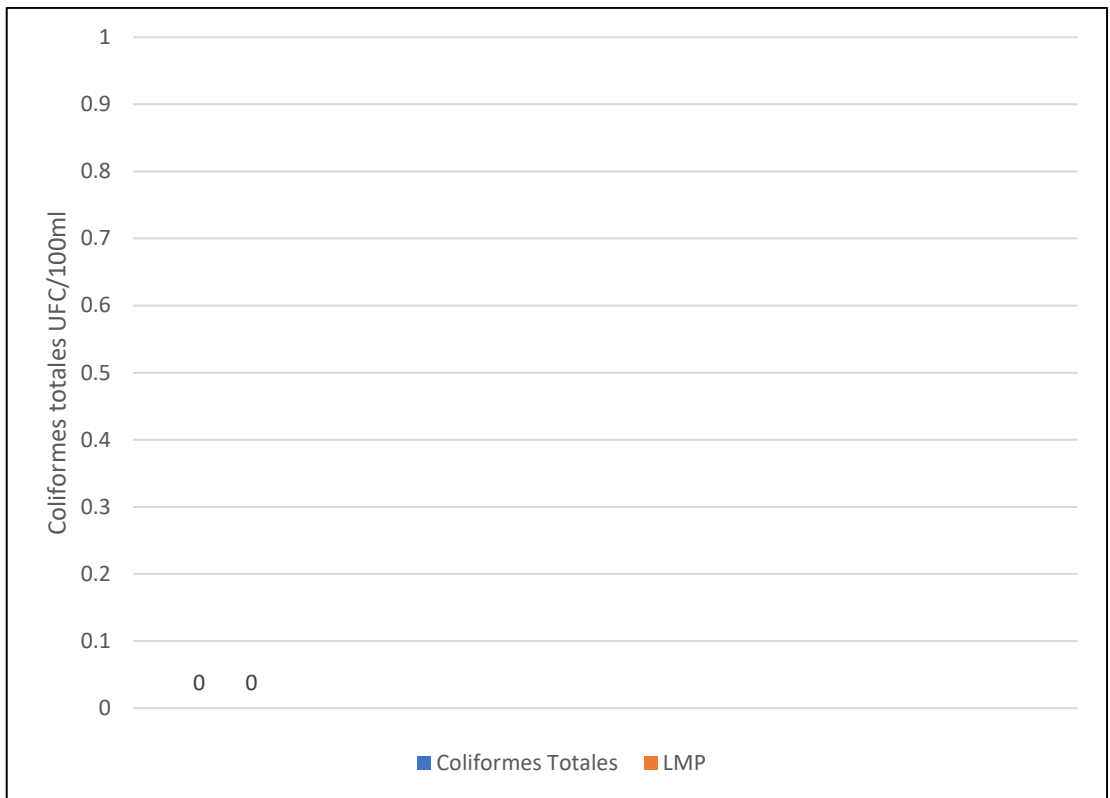
Cuadro N^a 07. Coliformes Totales

Interpretación. – Los resultados de la muestra tomada en el centro poblado de Colpa Baja del distrito de Huánuco no muestra presencia de coliformes totales, garantizando de este modo una buena calidad de agua sin la presencia de coliformes totales.

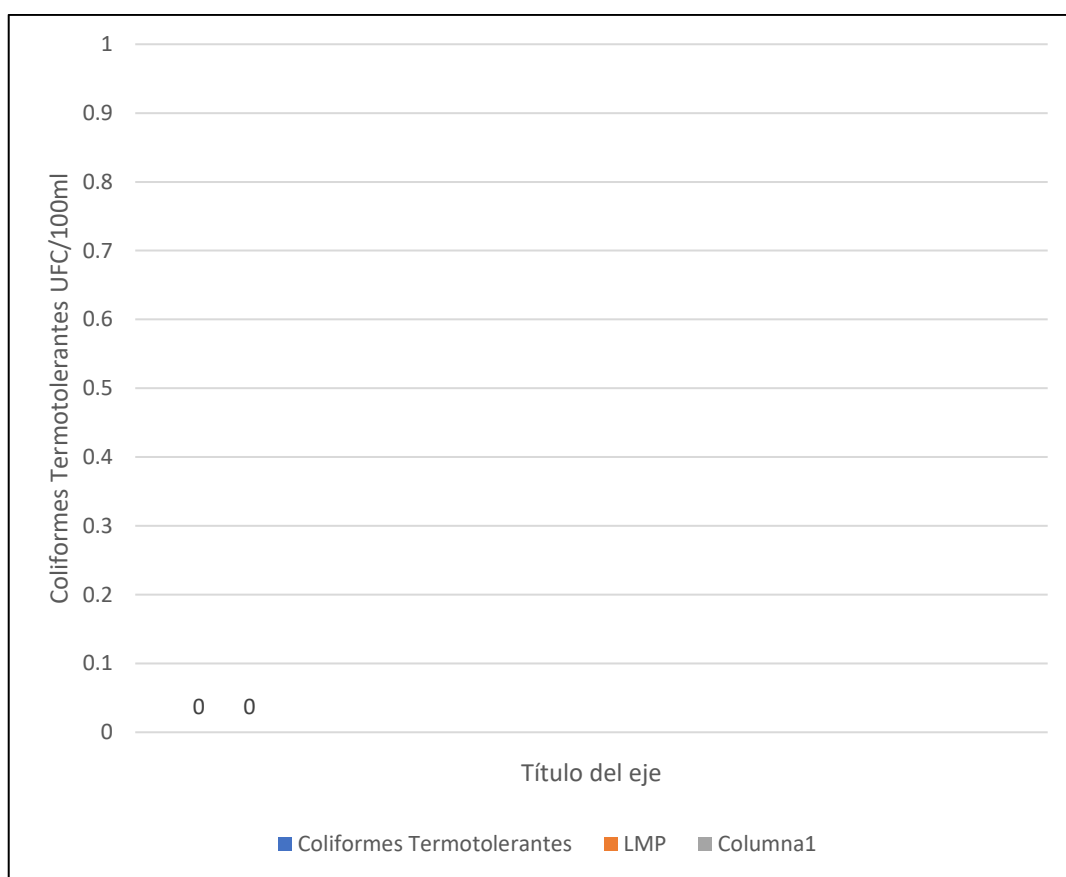
Cuadro N^a 08. Coliformes Termo tolerantes

Interpretación. – Del mismo modo como para los resultados de los coliformes totales, tampoco existe presencia de coliformes termo tolerantes como se muestra en el **Cuadro N^o 08**.

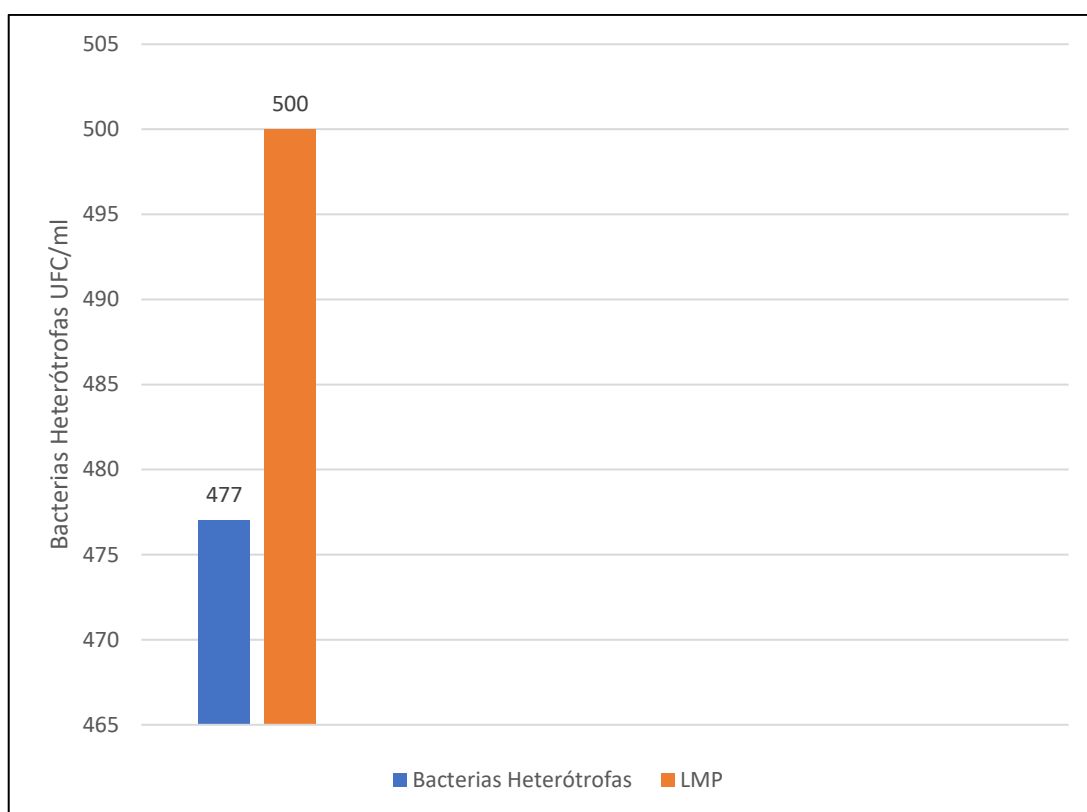
Cuadro N° 010. Bacterias Heterótrofas

Interpretación. – para el caso de las bacterias Heterótrofas presenta una concentración de 447UFC/ml, menor al parámetro establecido por la de Los Límites Máximos Permisibles dado por 500 UFC/ml, pero que es un valor considerable para tratarlo, a pesar de que dentro de este límite está permitido para el caso del agua potable.

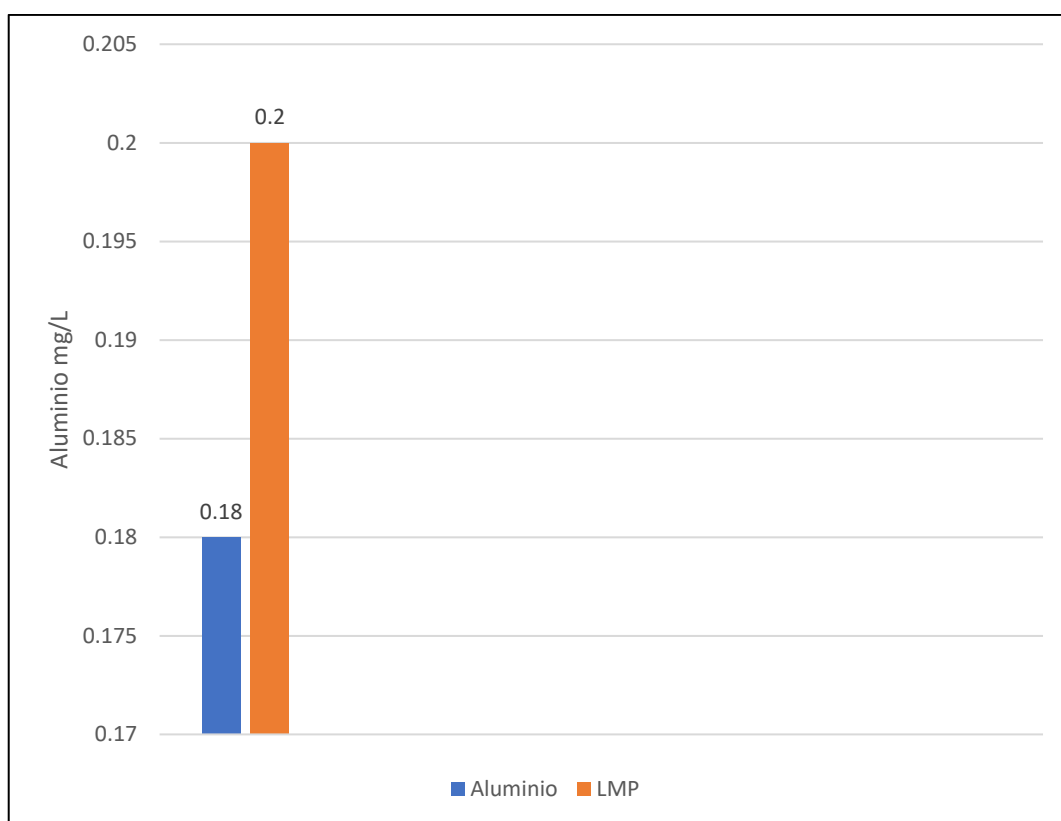
Cuadro N° 011. Aluminio

Interpretación. – El aluminio es un indicador del análisis de la muestra de agua cuyo resultado es de 0,18mg/L, un resultado menor al parámetro establecido por los Límites Máximos Permisibles, el cual nos permite indicar que el agua es apta para consumo humano

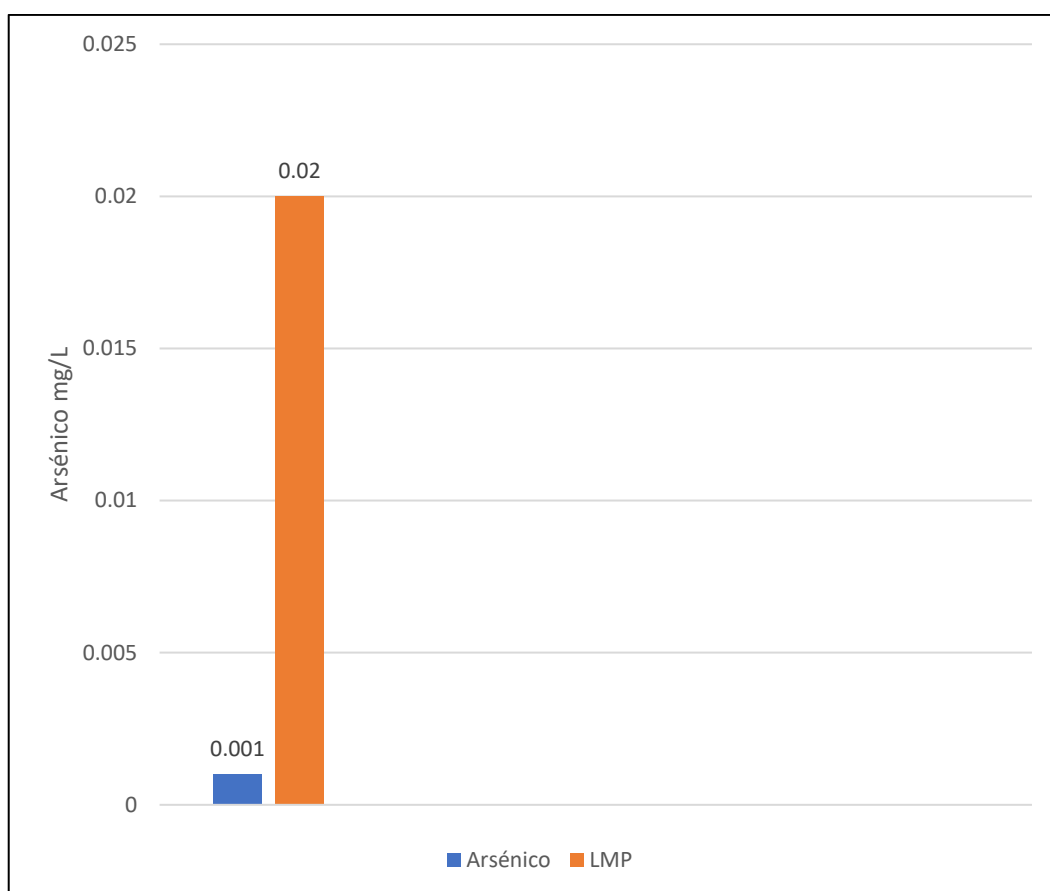
Cuadro N° 012. Arsénico

Interpretación. – El arsénico según el Cuadro N° 12. tiene una pequeña cantidad de 0,001 mg/l respecto a su referencia que es de 0,02 mg/L, pero que con el tiempo puede ser peligroso por acumulación. Cumple con los LMPs.

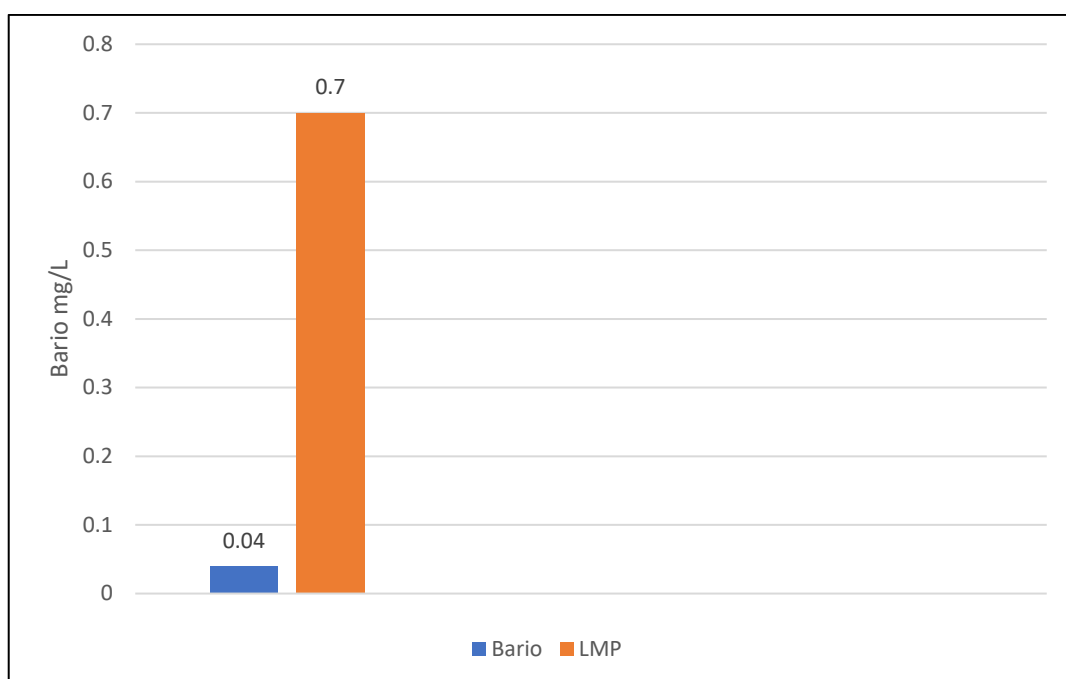
Cuadro N° 013. Bario

Interpretación. – Los resultados del análisis de muestra del Bario es de 0,04mg/L, comparado con el valor paramétrico de la norma es mucho menor, como podemos observar en el **Cuadro N° 13.** para el Bario, considerando para este elemento, el agua es potable.

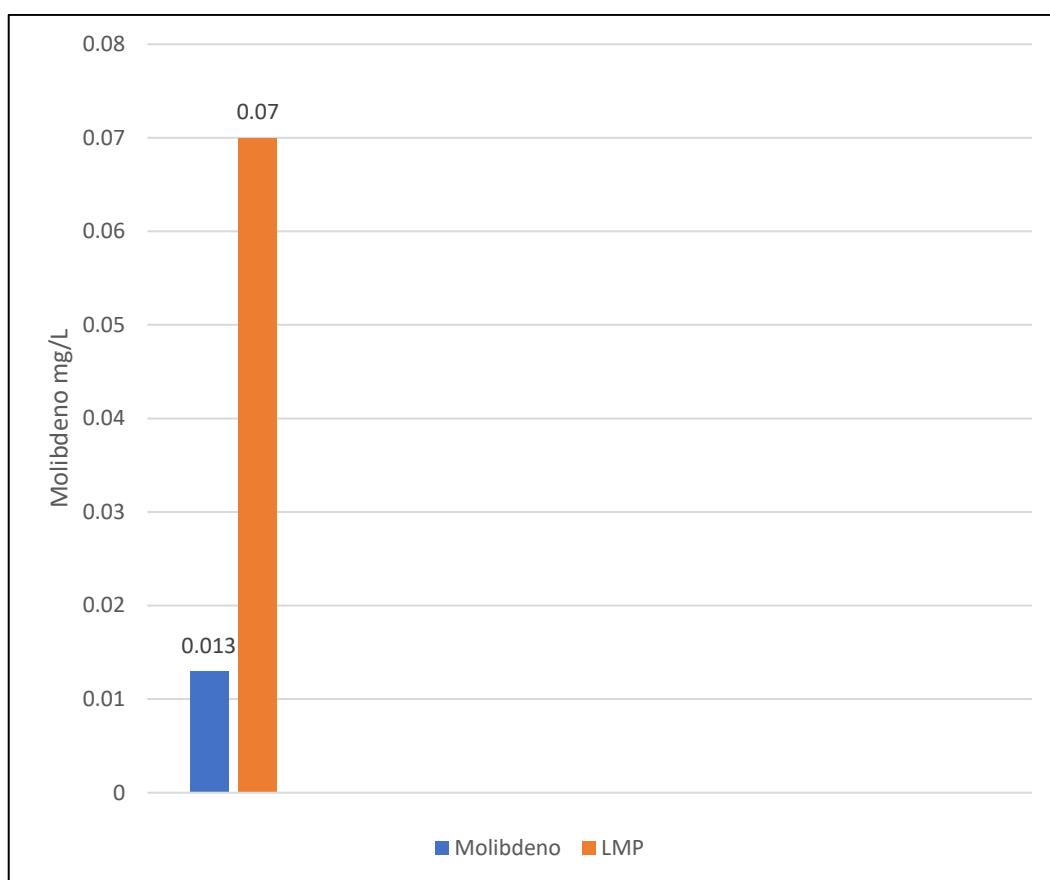
Cuadro N° 020. Molibdeno

Interpretación. – El Molibdeno cuyo resultado del análisis de muestra de agua potable del sector Colpa Baja presenta un valor adecuado para el uso de consumo humano.

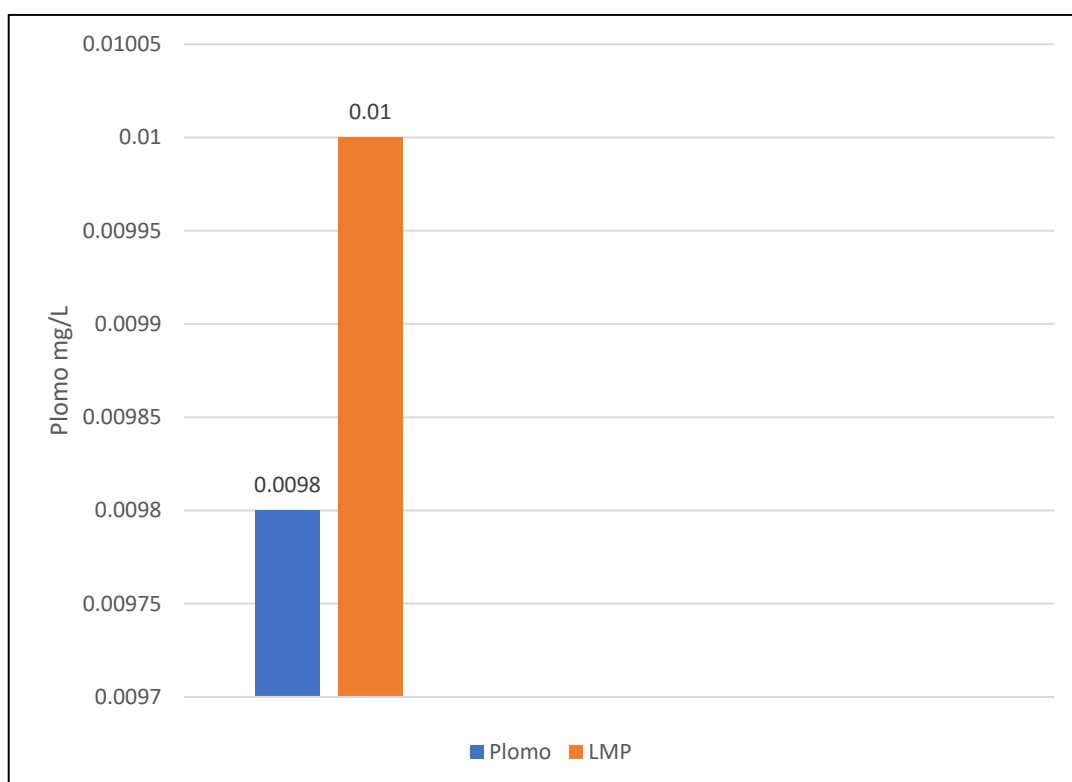
Cuadro N° 023. Plomo

Interpretación. – El plomo se considera uno de los metales pesados tóxicos para la salud humana y de acuerdo a los resultados observados en el Cuadro N° 23. no sobrepasa el límite permitido con un valor de 0,0098mg/L respecto al parámetro de los LMP, lo cual consideramos que el agua es apta para el consumo humano, pero por su alta peligrosidad este elemento puede ser peligroso por acumulación, lo cual de todos modos requiere de un tratamiento adecuado de esta agua para el consumo.

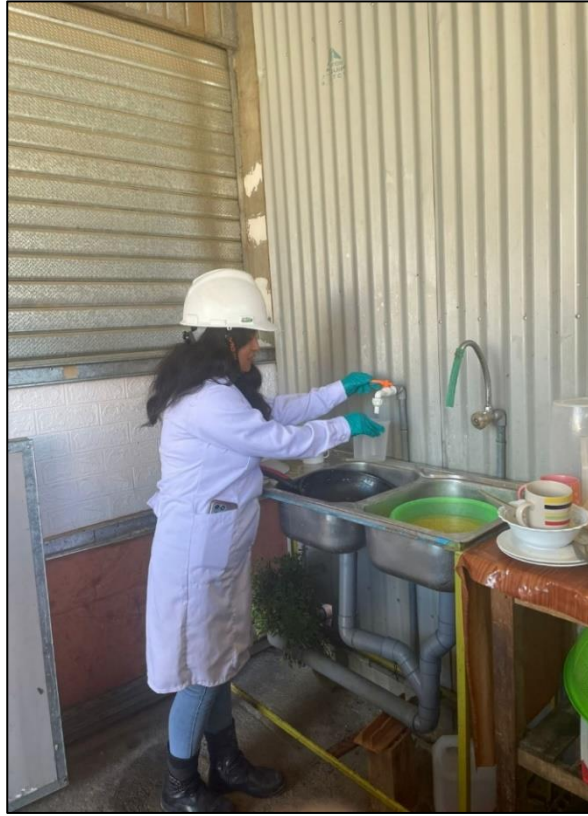
Fotografía N° 02. *Tomando muestra en la cocina de vivienda*

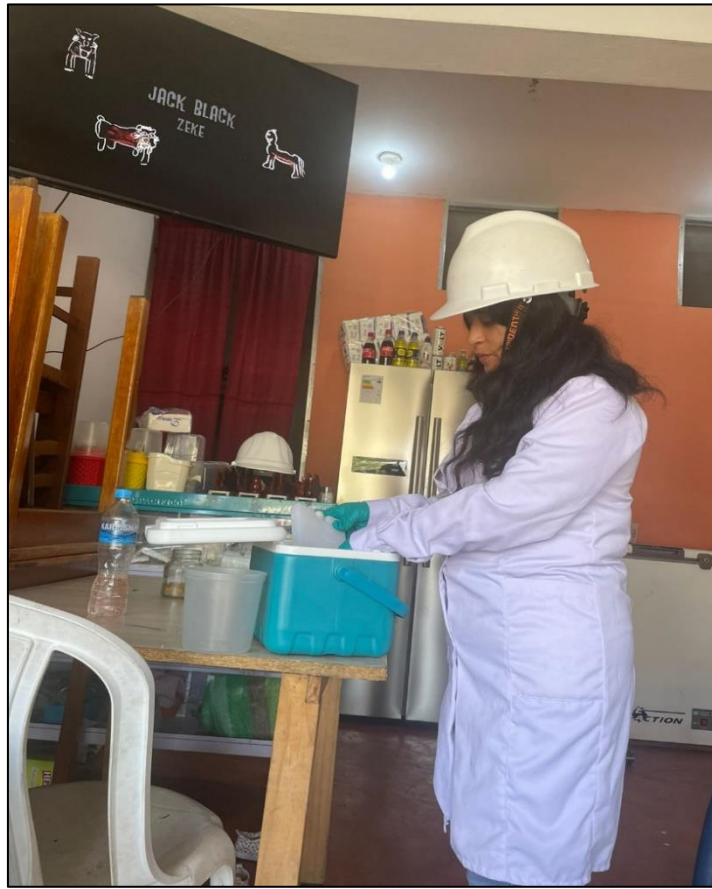
Fotografía N° 03. *Empacando la muestra en el cooler.*
