**Evaluación de la estabilidad física de los componentes mineros en la ex
unidad de producción Carolina N°1 - Sociedad Minera Corona S.A para
disminuir los lixiviados al Río Tingo distrito de Hualgayoc-2022**

Ingeniero Ambiental

Cerro de Pasco – Perú - 2024

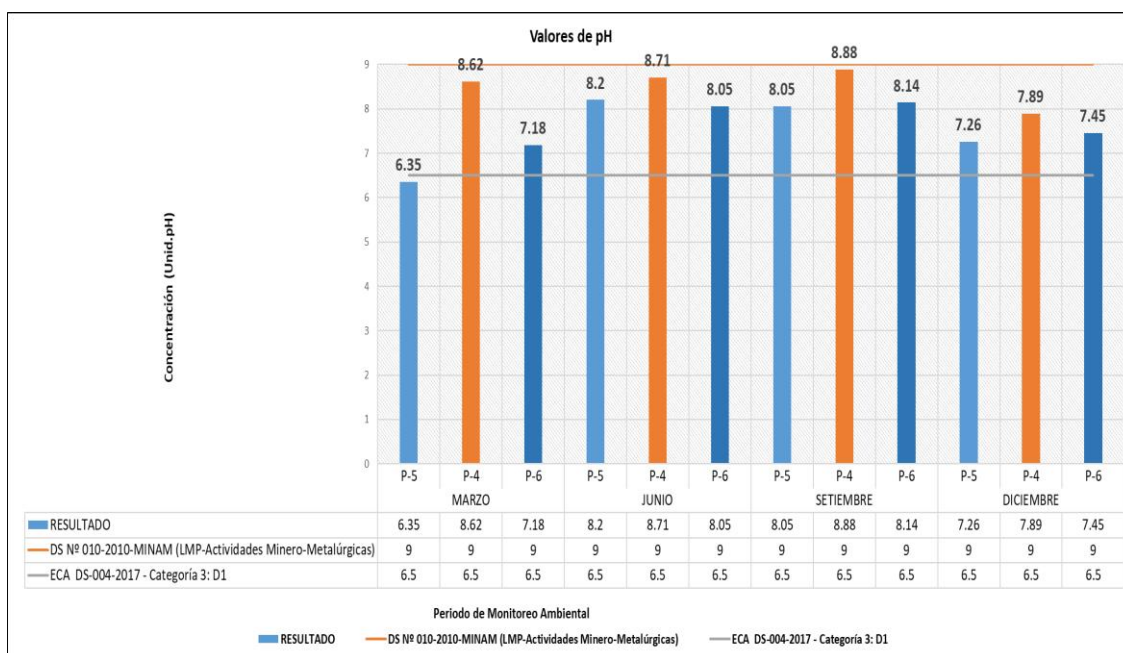
Gráfico 4.1. Resultados de pH.

Para la evaluación se utilizó los Estándares de Calidad Ambiental para Agua - Categoría 3: D1 del DS-004-2017-MINAM y Límites Máximo Permisibles para la Actividades Minero-Metalúrgicas el DS N° 010-2010-MINAM, teniendo los resultados de calidad física en la tabla 4.4 y en el gráfico 4.1 resultados de pH en las estaciones de monitoreo P-4 “Efluente tratado de la planta de tratamiento El Tingo”, P-5 “Río Tingo 100 m aguas arriba del punto de vertimiento”, P-6 “Río Tingo 100 m aguas abajo del punto de vertimiento”, se muestran que los resultados para pH se encuentran dentro del estándar de calidad ambiental para los puntos de monitoreo P-5 y P-6 y los límites máximo permisibles para la Actividades Minero-Metalúrgicas para el punto de monitoreo P-4.

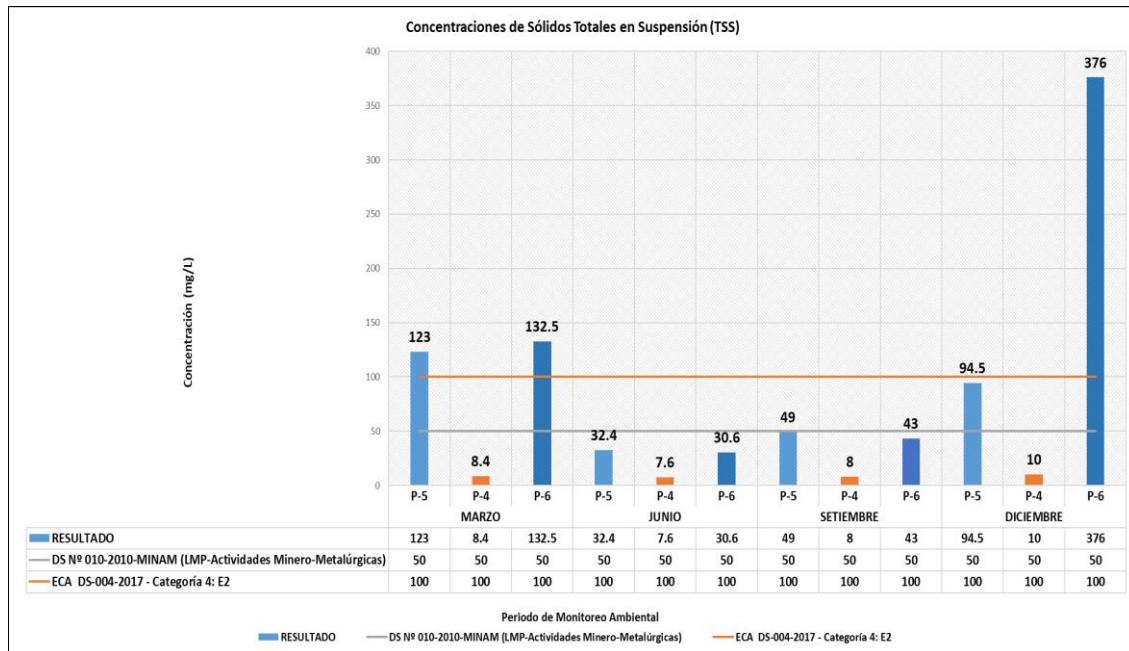
Gráfico 4.3. Resultados de sólidos totales en suspensión (TSS).

Para la evaluación se utilizó los Estándares de Calidad Ambiental para Agua - Categoría 3: D1 del DS-004-2017-MINAM y Límites Máximo Permisibles para la Actividades Minero-Metalúrgicas el DS N° 010-2010-MINAM, teniendo los resultados de calidad física en la tabla 4.4 y en el gráfico 4.3 resultados de sólidos totales en suspensión en las estaciones de monitoreo P-4 “Efluente tratado de la planta de tratamiento El Tingo”, P-5 “Río Tingo 100 m aguas arriba del punto de vertimiento”, P-6 “Río Tingo 100 m aguas abajo del punto de vertimiento,” se muestran que los resultados para sólidos totales en suspensión en el mes de marzo aguas arriba del vertimiento (P-5) se encuentra por encima del estándar de calidad ambiental lo cual esta zona no tiene influencia nuestras operaciones, de igual forma en el mes de junio y diciembre aguas abajo del vertimiento (P-6) los sólidos totales en suspensión se encuentran por encima del estándar de calidad ambiental, su presencia se debería por la contribución de

aguas arriba de las operaciones (P-5), respecto al efluente tratado de la planta de tratamiento el tingo (P-4) Cumple con los límites máximo permisibles para la Actividades Minero-Metalúrgicas.

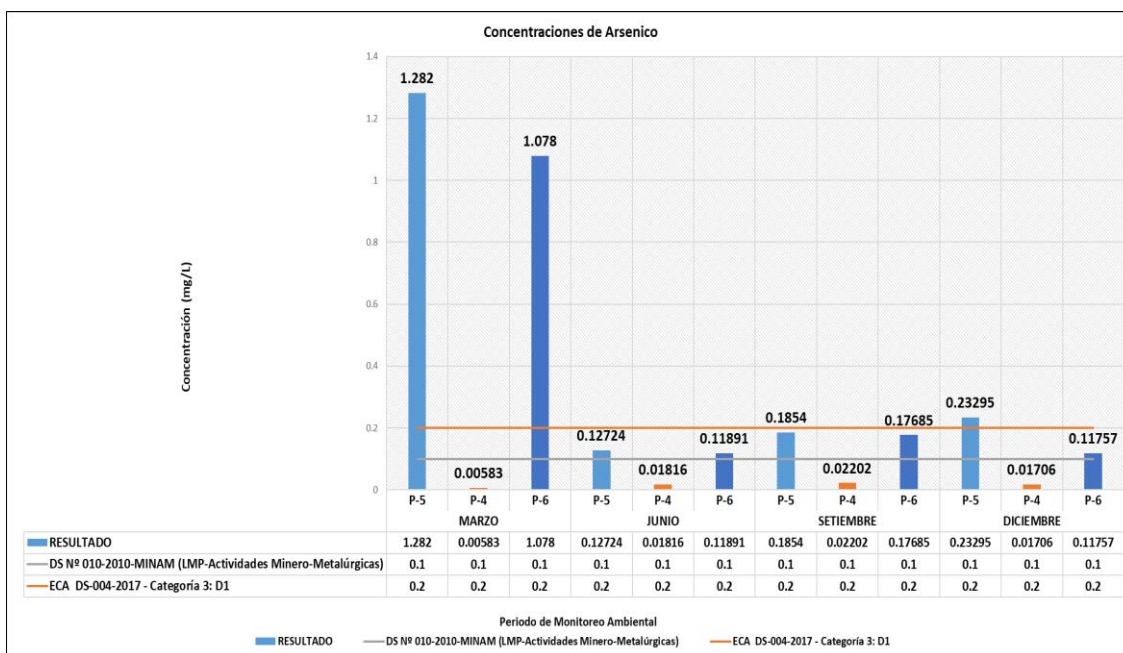
Gráfico 4.4. Resultados de arsénico total

nuestras operaciones, de igual forma en el mes de marzo y diciembre aguas abajo del vertimiento (P-6) el arsénico total se encuentra por encima del estándar de calidad ambiental, su presencia se debería por la contribución de aguas arriba de las operaciones (P-5), respecto al efluente tratado de la planta de tratamiento el tingo (P-4) cumplen con los límites máximo permisibles para la Actividades Minero-Metalúrgicas.

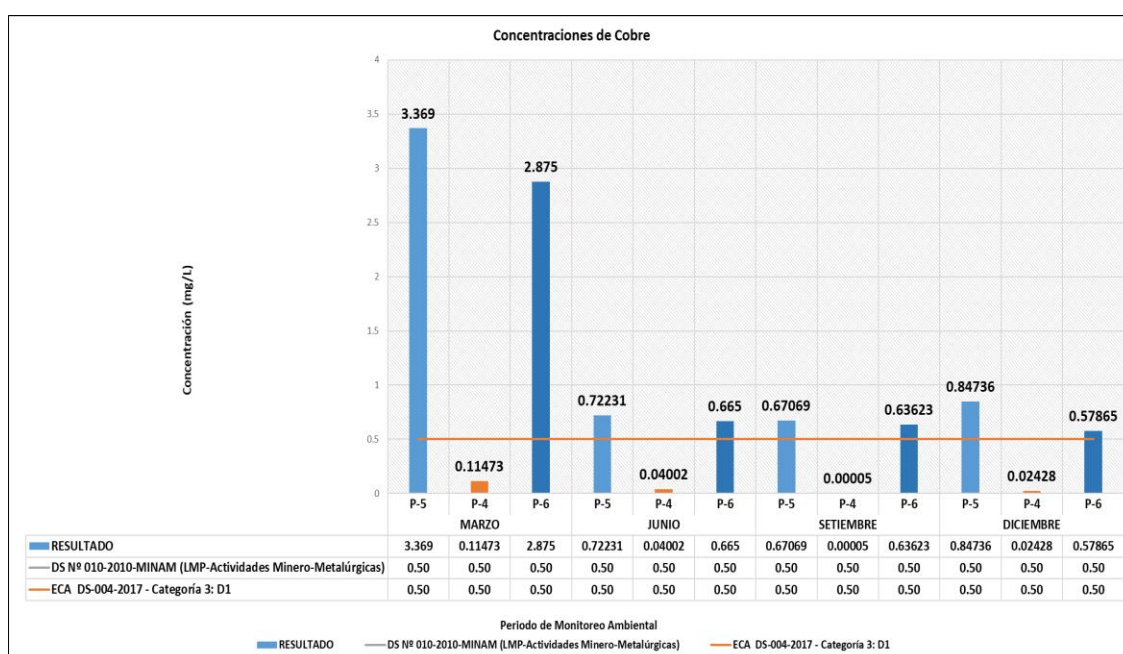
Gráfico 4.5. Resultados de cobre total.

muestran que los resultados para cobre total en el mes de marzo, junio, setiembre y diciembre aguas arriba del vertimiento (P-5) se encuentra por encima del estándar de calidad ambiental lo cual esta zona no tiene influencia nuestras operaciones, de igual forma en el mes de marzo, junio setiembre y diciembre aguas abajo del vertimiento (P-6) el cobre total se encuentra por encima del estándar de calidad ambiental, su presencia se debería por la contribución de aguas arriba de las operaciones (P-5), respecto al efluente tratado de la planta de tratamiento el tingo (P-4) cumplen con los limites máximo permisibles para la Actividades Minero-Metalúrgicas.

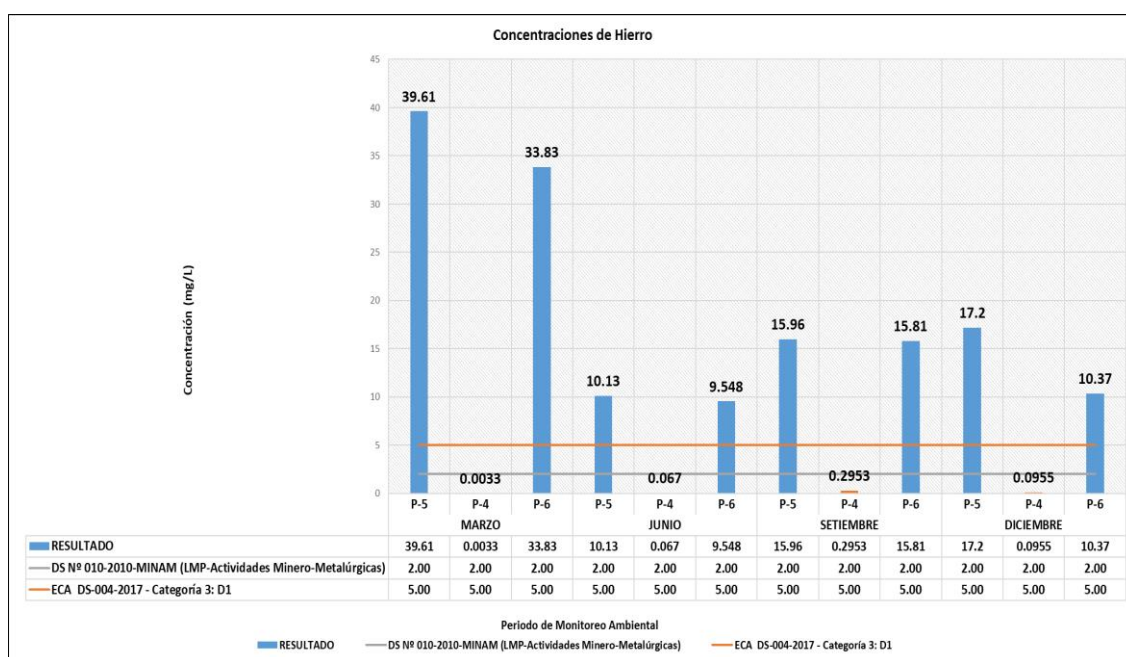
Gráfico 4.6. Resultados de hierro total.

4.6 resultados de hierro en las estaciones de monitoreo P-4 “Efluente tratado de la planta de tratamiento El Tingo”, P-5 “Río Tingo 100 m aguas arriba del punto de vertimiento”, P-6 “Río Tingo 100 m aguas abajo del punto de vertimiento”, se muestran que los resultados para hierro total en el mes de marzo, junio, setiembre y diciembre aguas arriba del vertimiento (P-5) se encuentra por encima del estándar de calidad ambiental lo cual esta zona no tiene influencia nuestras operaciones, de igual forma en el mes de marzo, junio setiembre y diciembre aguas abajo del vertimiento (P-6) el hierro total se encuentra por encima del estándar de calidad ambiental, su presencia se debería por la contribución de aguas arriba de las operaciones (P-5), respecto al efluente tratado de la planta de tratamiento el tingo (P-4) cumplen con los limites máximo permisibles para la Actividades Minero-Metalúrgicas.

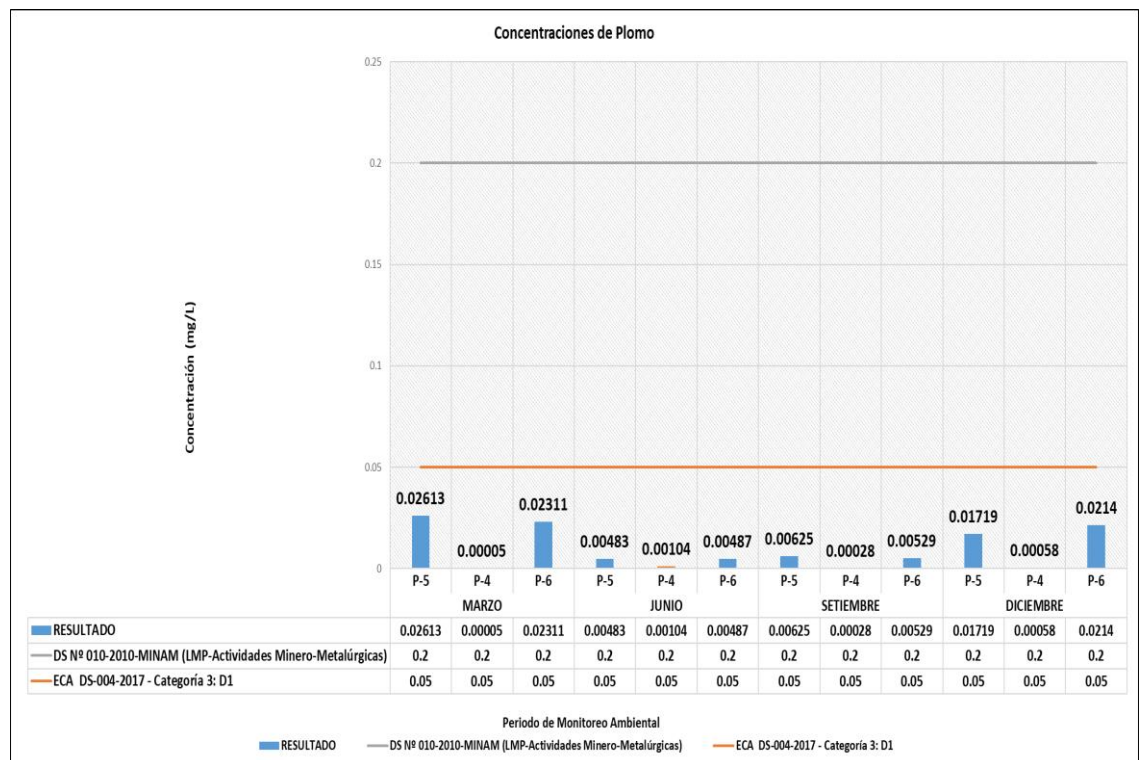
Gráfico 4.7. Resultados de plomo total.

Para la evaluación se utilizó los Estándares de Calidad Ambiental para Agua - Categoría 3: D1 del DS-004-2017-MINAM y Límites Máximo Permisibles para la Actividades Minero-Metalúrgicas el DS N° 010-2010-MINAM, teniendo los resultados de calidad química en la tabla 4.4 y en el gráfico 4.7 resultados de plomo en las estaciones de monitoreo P-4 “Efluente tratado de la planta de tratamiento El Tingo”, P-5 “Río Tingo 100 m aguas arriba del punto de vertimiento”, P-6 “Río Tingo 100 m aguas abajo del punto de vertimiento”, se muestran que los resultados para plomo aguas arriba del vertimiento (P-5) y aguas abajo del vertimiento (P-6) se encuentra dentro de los estándar de calidad ambiental, respecto al efluente tratado de la planta de tratamiento el tingo (P-4) cumplen con los límites máximo permisibles para la Actividades Minero-Metalúrgicas.
