**ANÁLISIS DEL NIVEL DE INCIDENCIA DE LAS PATOLOGÍAS DEL  
CONCRETO EN LOS PAVIMENTOS RÍGIDOS DE LA AV. MINERO  
DEL DISTRITO DE YANACANCHA, PASCO - 2018**

**TESIS**

**PARA OPTAR EL TÍTULO PROFESIONAL DE INGENIERO CIVIL**

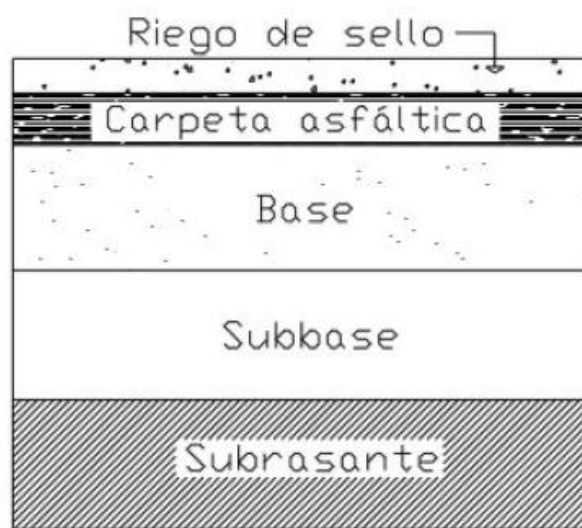
*Imagen 4. Pavimento Flexible*

**Pavimentos flexibles:** Este pavimento es una estructura formada por las capas que se muestran en las figuras 4 y 5 con la finalidad de cumplir con los siguientes propósitos:

- Soportar y transmitir las cargas que se presentan con el paso de vehículos.
- Ser lo suficientemente impermeable.
- Soportar el desgaste producido por el tránsito y por el clima.
- Mantener una superficie cómoda y segura (antideslizante) para el rodamiento de los vehículos.

- Mantener un grado de flexibilidad para cubrir los asentamientos que presente la capa inferior (base o subbase).

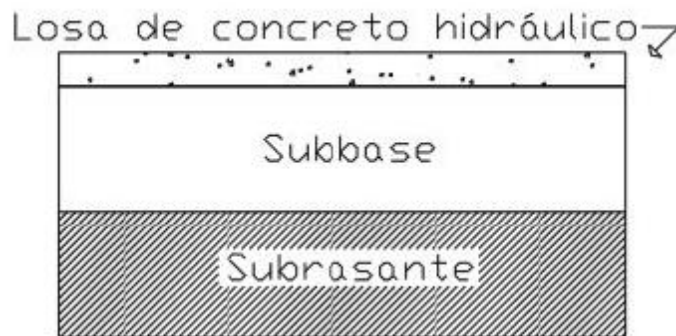
*Imagen 6. Pavimento rígido*

**Pavimentos rígidos:** Estos pavimentos se conforman por una subbase y por una losa de concreto hidráulico, la cual le va a dar una alta resistencia a la flexión (figura 4.3). Además de los esfuerzos a flexión y de compresión, este tipo de pavimento se va a ver afectado en gran parte los esfuerzos que tenga que resistir al expandirse o contraerse por cambios de temperatura y por las condiciones climáticas. Es por esto que su diseño toma como parámetros los siguientes conceptos (Crespo, 2002):

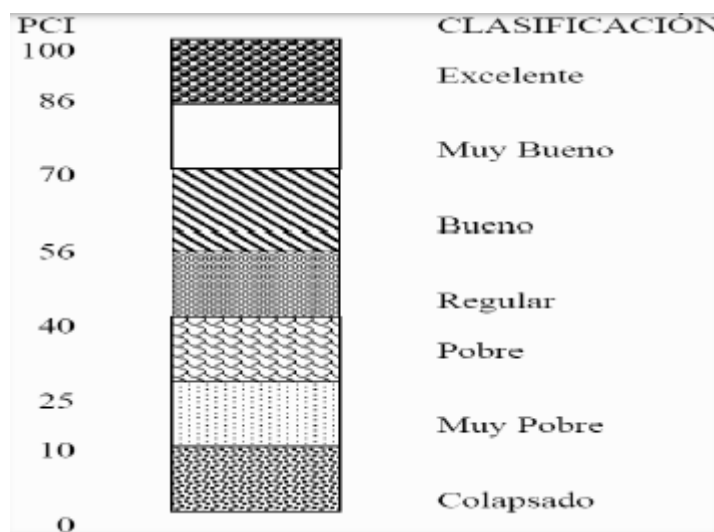
*Imagen 7. Escala de condición de pavimentos*

El pavimento se divide en componentes que a su vez son divididos en secciones. Cada sección es dividida en unidades de muestra.

El tipo y grado de severidad de las fallas en el pavimento son establecidos mediante la inspección visual de las unidades de muestra. La cantidad de las fallas se mide según las tablas de muestreo tomadas en campo.

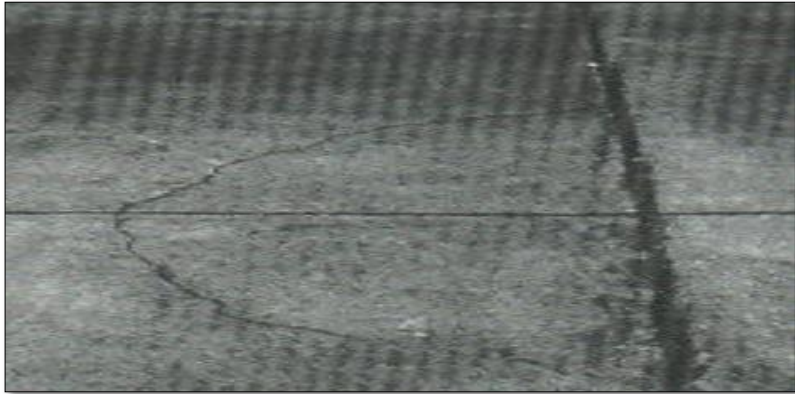
**Imagen 11.** Grieta de esquina de baja severidad.

L: La grieta está definida por una grieta de baja severidad y el área entre la grieta y las juntas está ligeramente agrietada o no presenta grieta alguna.

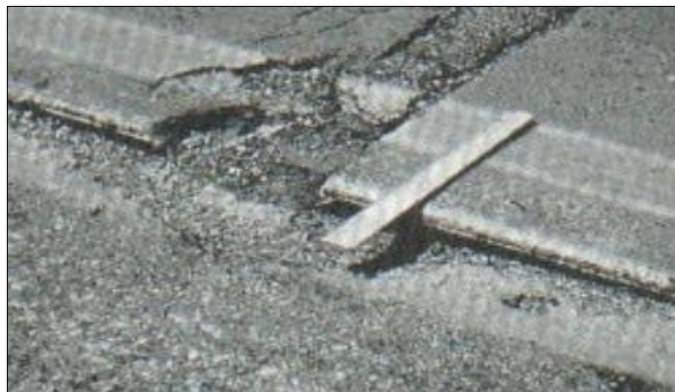
*Imagen 26. Desnivel carril / berma de baja severidad.*

El desnivel carril / berma se calcula promediando los desniveles máximo y mínimo a lo largo de la losa. Cada losa que exhiba el daño se mide separadamente y se registra como una losa con el nivel de severidad apropiado.

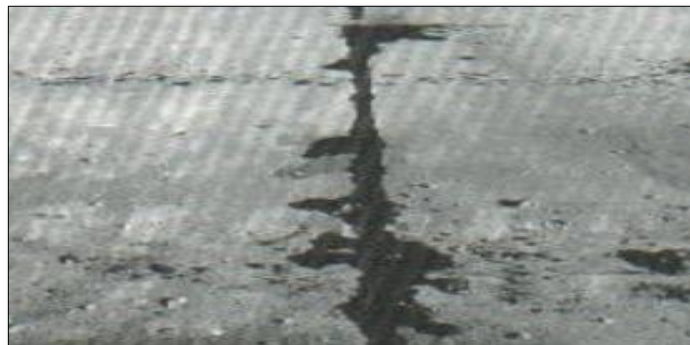
*Imagen 40. Bombeo.*

L, M y H: Sellado de juntas y grietas. Restauración de la transferencia de cargas.

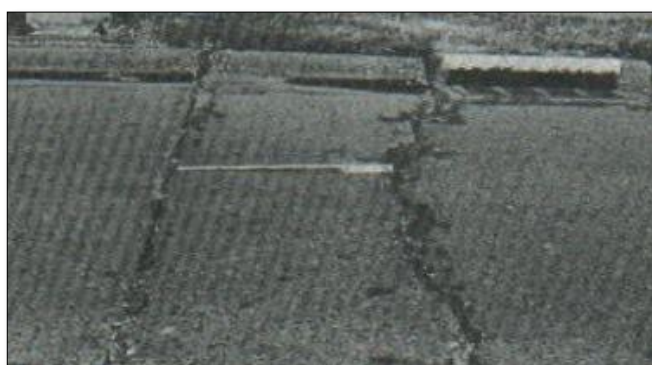
Este daño es un área localizada de la losa que está rota en pedazos. Puede tomar muchas formas y figuras diferentes pero, usualmente, está definido por una grieta y una junta o dos grietas muy próximas, usualmente con 1.52 m entre sí. Este daño se origina por la repetición de cargas pesadas, el espesor inadecuado de la losa, la pérdida de soporte de la fundación o una deficiencia localizada de construcción del concreto (por ejemplo, hormigueros)

*Imagen 41. Punzonamiento de baja severidad.*

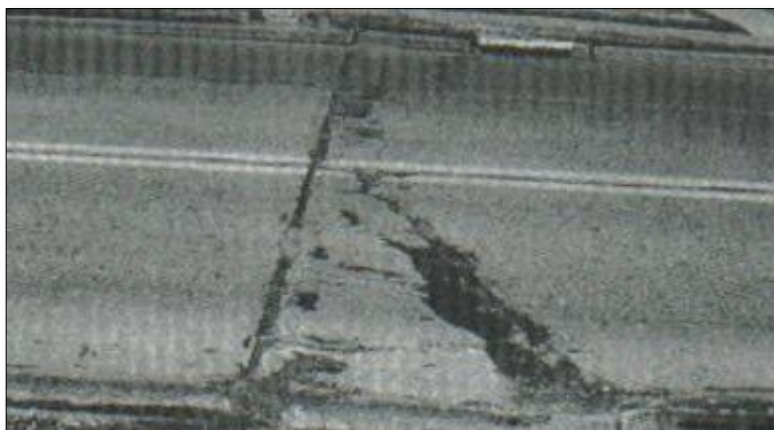
*Imagen 42. Punzonamiento de severidad media.*

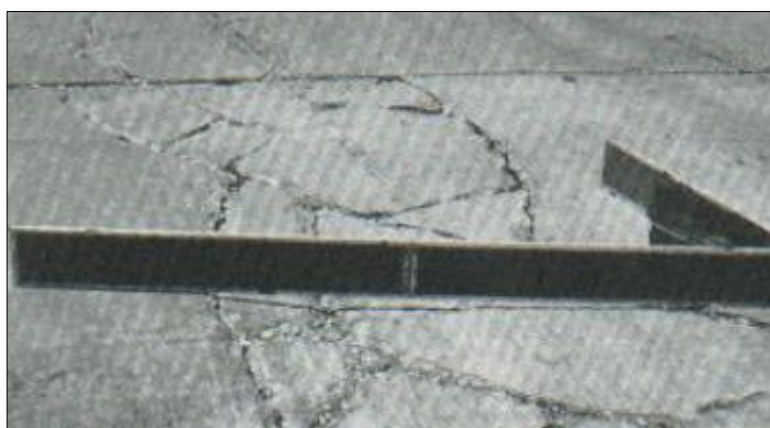
*Imagen 43. Punzonamiento de alta severidad.*

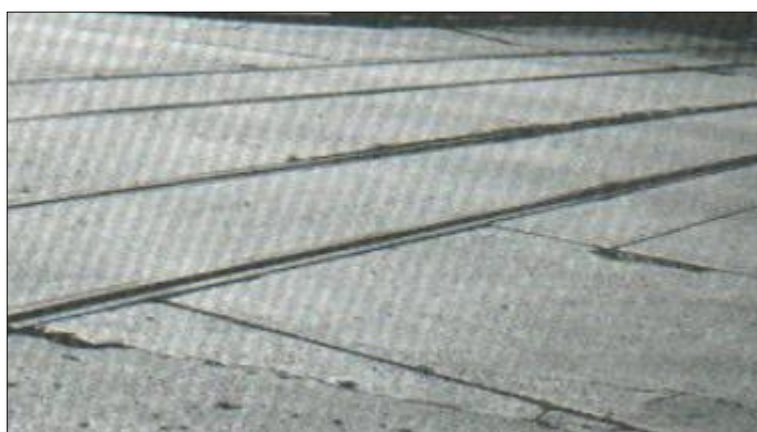
El daño de cruce de vía férrea se caracteriza por depresiones o abultamientos alrededor de los rieles.

*Imagen 44. Cruce de vía férrea de baja severidad.*

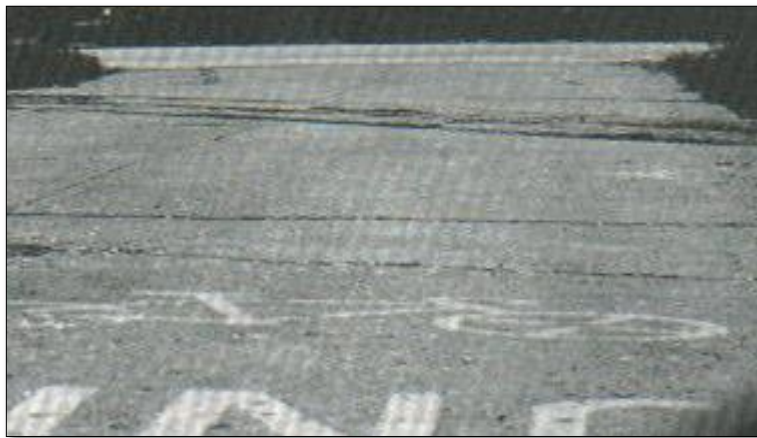
*Imagen 45. Cruce de vía férrea de severidad media.*

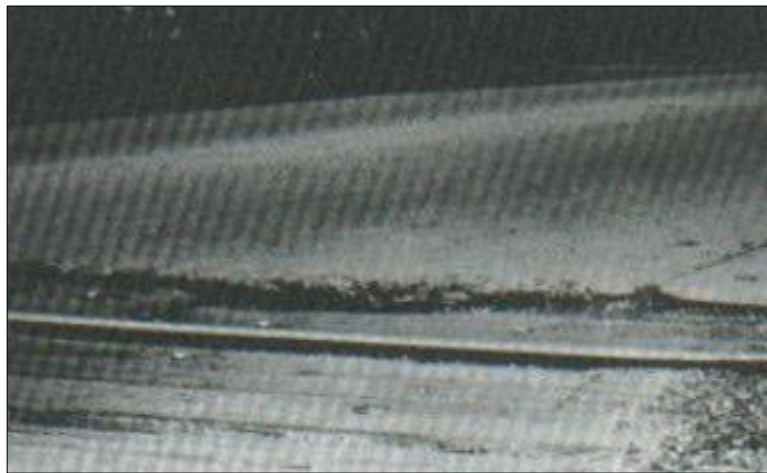
*Imagen 46. Cruce de vía férrea de alta severidad*

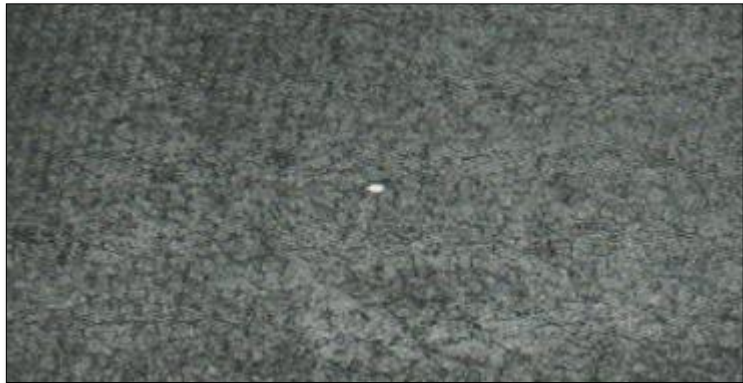
El mapa de grietas o craquelado (crazing) se refiere a una red de grietas superficiales, finas o capilares, que se extienden únicamente en la parte superior de la superficie del concreto. Las grietas tienden a interceptarse en ángulos de 120 grados. Generalmente, este daño ocurre por exceso de manipulación en el terminado y puede producir el descamado, que es la rotura de la superficie de la losa a una profundidad aproximada de 6.0 mm a 13.0 mm. El descamado también puede ser causado por incorrecta construcción y por agregados de mala calidad.

**Imagen 47.** *Desconchamiento / Mapa de grietas / Craquelado de baja severidad.*

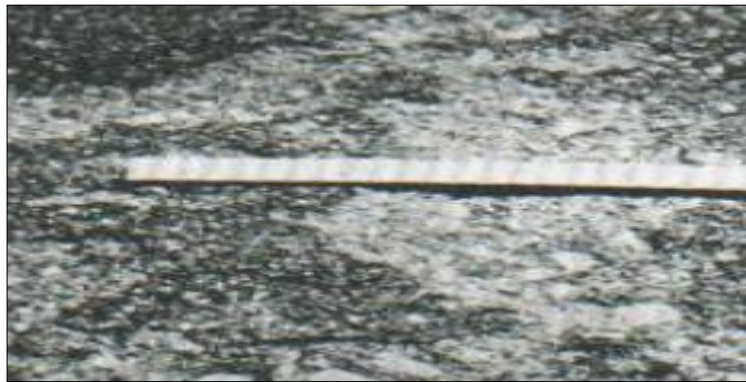
**Imagen 48.** *Desconchamiento / Mapa de grietas / Craquelado de severidad media.*

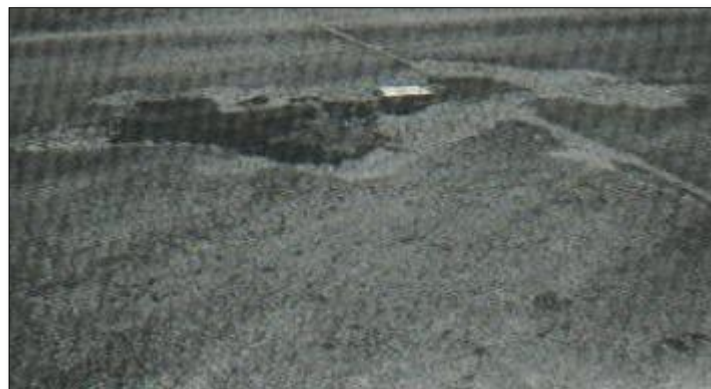
**Imagen 49.** *Desconchamiento / Mapa de grietas / Craquelado de alta severidad.*

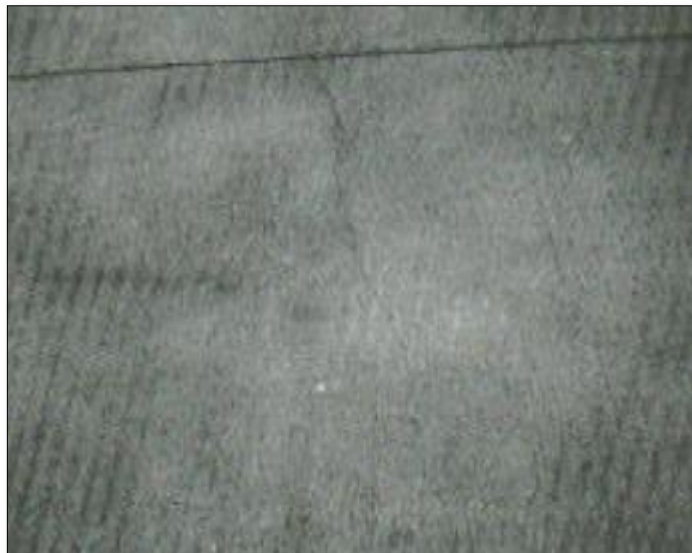
Son grietas capilares usualmente de unos pocos pies de longitud y no se extienden a lo largo de toda la losa. Se forman durante el fraguado y curado del concreto y generalmente no se extienden a través del espesor de la losa.

*Imagen 50. Grietas de contracción.*

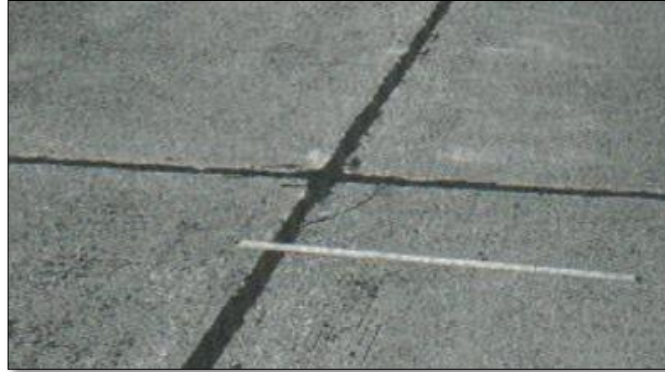
Es la rotura de la losa a 0.6 m de la esquina aproximadamente. Un descascaramiento de esquina difiere de la grieta de esquina en que el descascaramiento usualmente buza hacia abajo para interceptar la junta, mientras que la grieta se extiende verticalmente a través de la esquina de losa. Un descascaramiento menor que 127 mm medidos en ambos lados desde la grieta hasta la esquina no deberá registrarse.

*Imagen 51. Descascaramiento de esquina de baja severidad.*

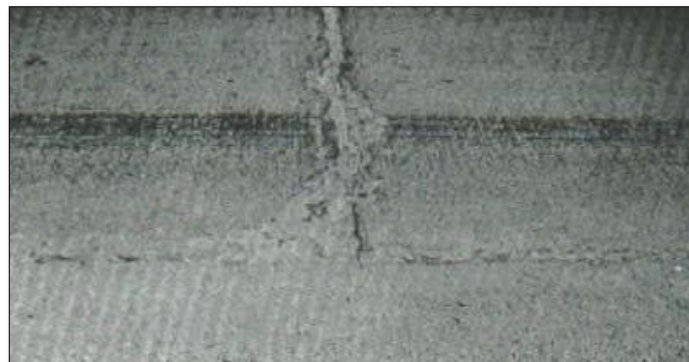
*Imagen 52. Descascaramiento de esquina de severidad media..*

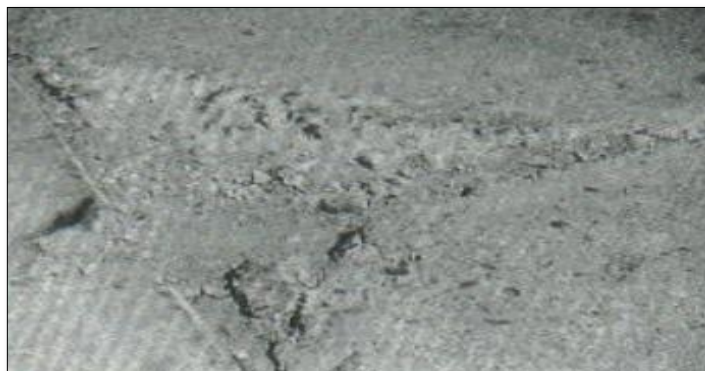
*Imagen 53. Descascaramiento de esquina de alta severidad*

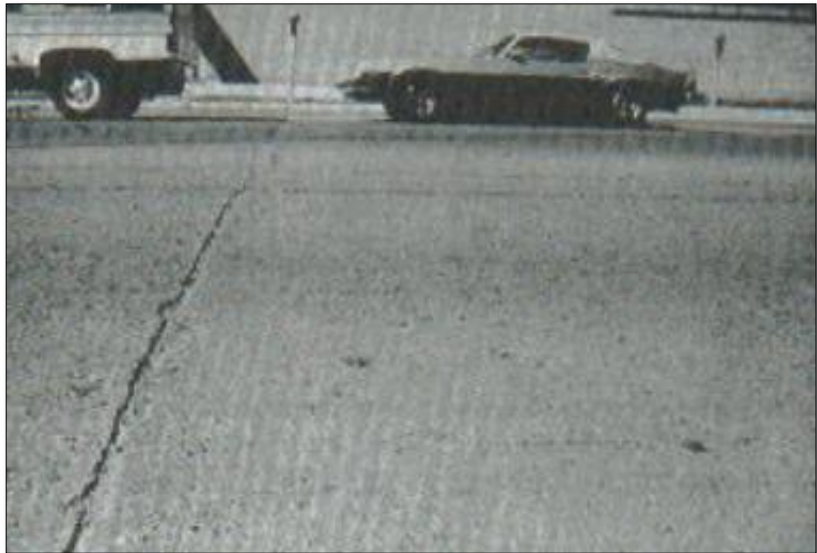
Es la rotura de los bordes de la losa en los 0.60 m de la junta. Generalmente no se extiende verticalmente a través de la losa si no que intercepta la junta en ángulo. Se origina por:

*Imagen 54. Descascaramiento de junta de baja severidad.*

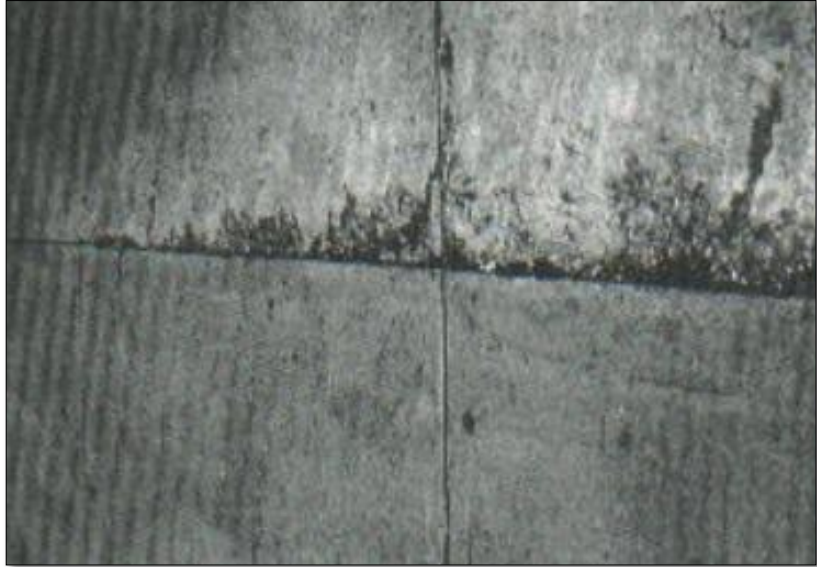
*Imagen 55. Descascaramiento de junta de severidad media.*

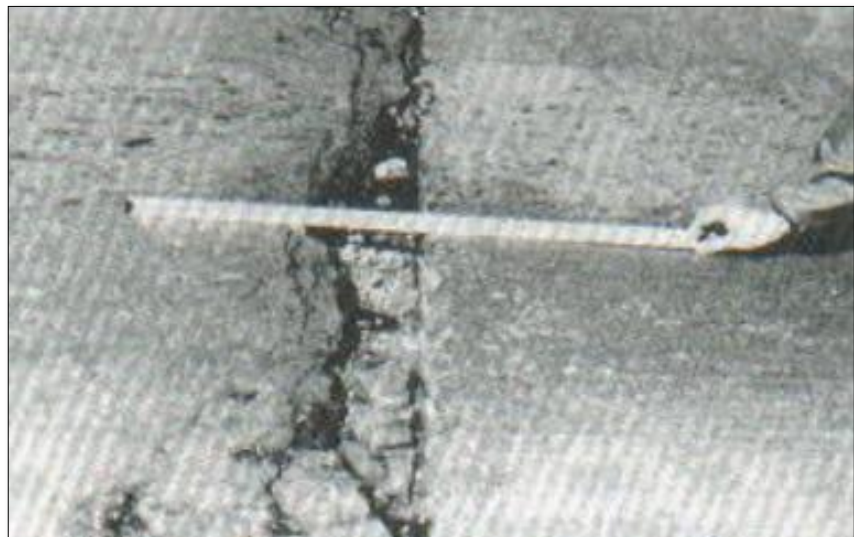
*Imagen 56. Descascaramiento de junta de alta severidad*

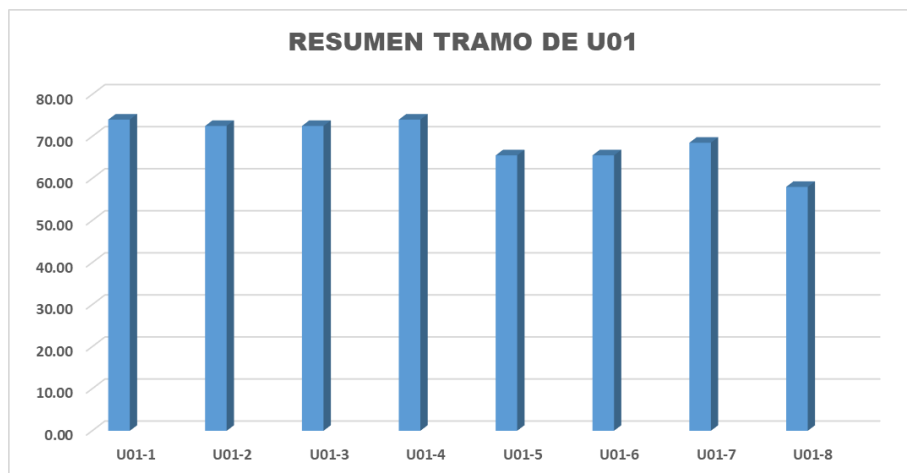
*Tabla 25. Promedio Grafico PCI tramo U01*  
*Fuente: Propia.*

El PCI promedio ponderado para la evaluación de la plataforma de pavimento rígido de la Av. Minero del distrito de Yanacancha, Provincia y Región Pasco, para el tramo 01 resultado 68.81, clasificándose como un pavimento BUENO, debido a que se trata de un pavimento antiguo con unos 15 años de servicio
